ALLEGATO 2

Schede di rilievo fitosanitario AAG del Comune di Padova

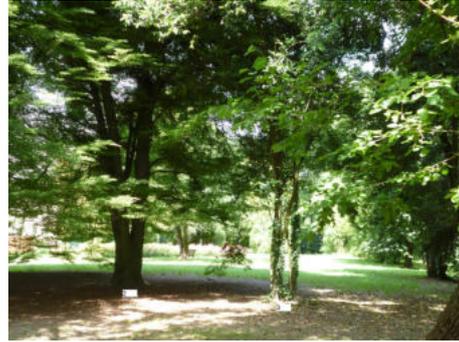
**DATI ALBERO (ID: 41855)**

Data rilievo:	05/02/2019	Stato fitosanitario:	1 NORMALE
Altezza classe:	tra 7 e 18	Diametro classe:	da 21 a 40
Profondita' chioma:	10	Diametro chioma:	8
Radici:		Conformazione:	
Classe ricontrollo:	B	Freq. ricontr. anni:	3
Note:	da ceppaia con buona inserzione. eseguire leggera selezione.

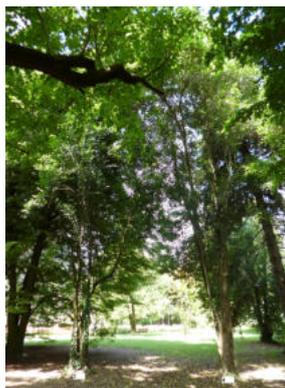
DATI ALBERO (ID: 41857)

Data rilievo:	05/02/2019	Stato fitosanitario:	1 NORMALE
Altezza classe:	tra 7 e 18	Diametro classe:	da 0 a 20
Profondita' chioma:	14	Diametro chioma:	10
Radici:		Conformazione:	NORMALE
Classe ricontrollo:	B	Freq. ricontr. anni:	3
Note:	contenimento generale e selezione interna.

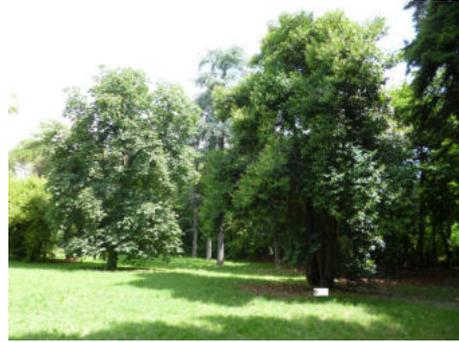
DATI ALBERO (ID: 41591)

Data rilievo:	05/02/2019	Stato fitosanitario:	2 DEPERIENTE
Altezza classe:	tra 7 e 18	Diametro classe:	maggiore di 40
Profondita' chioma:	11	Diametro chioma:	10
Radici:	PRESENZA GRAVI DANNI	Conformazione:	NORMALE
Classe ricontrollo:	B	Freq. ricontr. anni:	3
Note:	da ceppaia. carie su un fusto principale. eseguire contenimento a tutta cima e selezione interna (alleggerimento).

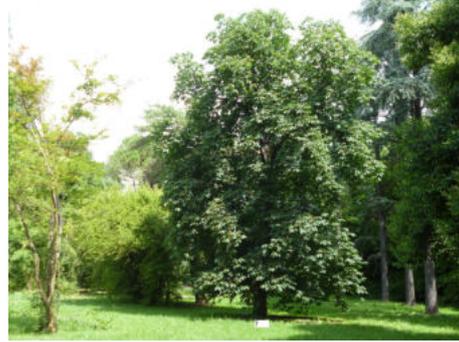
DATI ALBERO (ID: 43263)

Data rilievo:	07/02/2019	Stato fitosanitario:	5 PRESENZA DI CARIE O CARPOFORI
Altezza classe:	tra 7 e 18	Diametro classe:	maggiore di 40
Profondita' chioma:	8	Diametro chioma:	6
Radici:		Conformazione:	SBILANCIATA
Classe ricontrollo:	D	Freq. ricontr. anni:	
Note:	quadro fitosanitario grave. vedi vta approfondito. R10 100E h170cm incl. 0

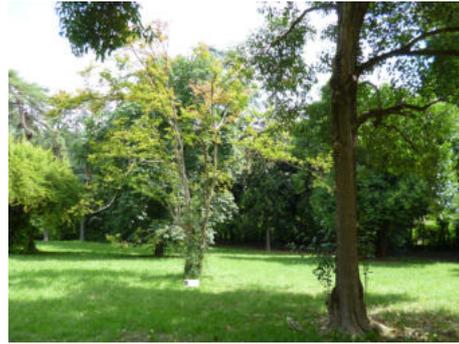
DATI ALBERO (ID: 41603)

Data rilievo:	05/02/2019	Stato fitosanitario:	2 DEPERIENTE
Altezza classe:	minore di 7	Diametro classe:	da 21 a 40
Profondita' chioma:	6	Diametro chioma:	5
Radici:		Conformazione:	NORMALE
Classe ricontrollo:	B	Freq. ricontr. anni:	3
Note:	eliminare ligustro spontaneo concresciuto.

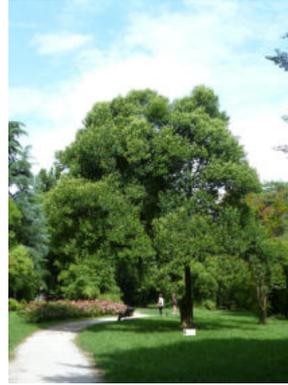
DATI ALBERO (ID: 41594)

Data rilievo:	05/02/2019	Stato fitosanitario:	5 PRESENZA DI CARIE O CARPOFORI
Altezza classe:	tra 7 e 18	Diametro classe:	maggiore di 40
Profondita' chioma:	8	Diametro chioma:	10
Radici:		Conformazione:	INCLINATA/SBILANCIATA
Classe ricontrollo:	C	Freq. ricontr. anni:	2

MANUTENZIONE	ID	PREVISTA IL	ESEGUITA IL	MANUTENTORE
VTA strumentale	99584	05/02/2021		
Potatura di rimonda	69055			
Potatura di riduzione	69056

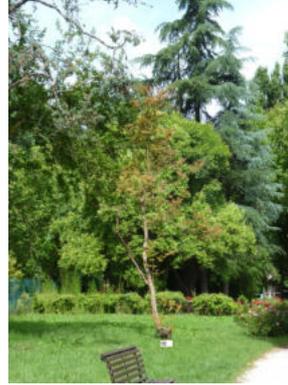
DATI CONDIZIONE (ID: 96305)			
Data rilievo:	05/02/2019	Stato fitosanitario:	2 DEPERIENTE
Altezza classe:	minore di 7	Diametro classe:	da 0 a 20
Profondita' chioma:	3	Diametro chioma:	3
Radici:	PRESENZA GRAVI DANNI	Conformazione:	INCLINATA/SBILANCIATA
Classe ricontrollo:	C	Freq. ricontr. anni:	2
Note:

CHECKLIST CONDIZIONE (ID: 96305)			SI	NO
Abbattimento				X
Rimozione ceppaia				X
Potatura di innalzamento				X
Potatura di formazione				X
Potatura di rimonda			X	
potatura di riduzione				X
Eliminazione palo tutore				X
Posa protezione urti				X
VTA visivo			X	
VTA strumentale				X

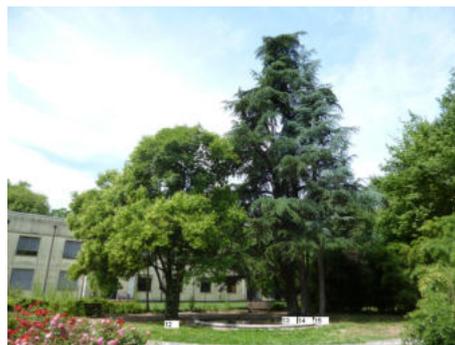
DATI ALBERO (ID: 43147)

Data rilievo:	07/02/2019	Stato fitosanitario:	1 NORMALE
Altezza classe:	tra 7 e 18	Diametro classe:	maggiore di 40
Profondita' chioma:	12	Diametro chioma:	4
Radici:		Conformazione:	NORMALE
Classe ricontrollo:	C	Freq. ricontr. anni:	2
Note:	eseguire selezione. fusto filato. R14 210SW h10cm incl.25 non rileva anomalie di rilievo nel punto indagato. colto azzampato.

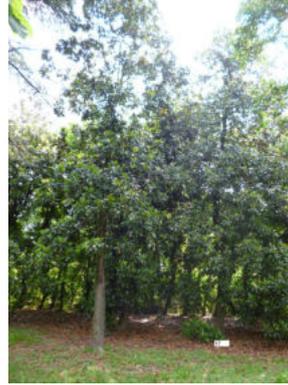
DATI ALBERO (ID: 43397)

Data rilievo:	07/02/2019	Stato fitosanitario:	1 NORMALE
Altezza classe:	tra 7 e 18	Diametro classe:	da 21 a 40
Profondita' chioma:	13	Diametro chioma:	8
Radici:		Conformazione:	NORMALE
Classe ricontrollo:	B	Freq. ricontr. anni:	5
Note:	diradamento chioma da eseguire

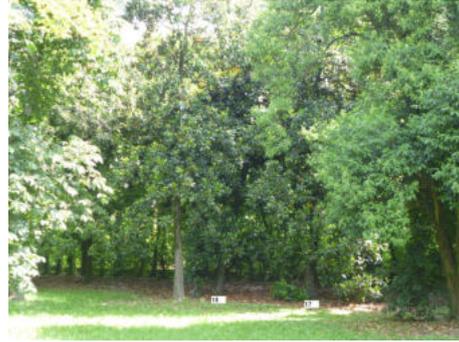
**DATI ALBERO (ID: 43400)**

Data rilievo:	07/02/2019	Stato fitosanitario:	1 NORMALE
Altezza classe:	tra 7 e 18	Diametro classe:	maggiore di 40
Profondita' chioma:	10	Diametro chioma:	6
Radici:	SOLLEVAMENTO RADICALE	Conformazione:	SBILANCIATA
Classe ricontrollo:	B	Freq. ricontr. anni:	5
Note:	potatura di diradamento

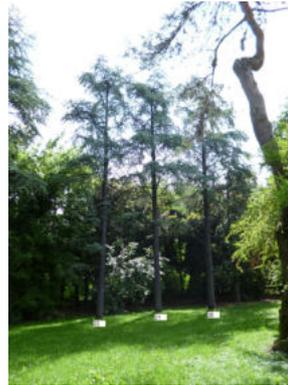
DATI CONDIZIONE (ID: 96495)			
Data rilievo:	07/02/2019	Stato fitosanitario:	2 DEPERIENTE
Altezza classe:	tra 7 e 18	Diametro classe:	maggiore di 40
Profondita' chioma:	9	Diametro chioma:	6
Radici:	SOLLEVAMENTO RADICALE	Conformazione:	NORMALE
Classe ricontrollo:	C	Freq. ricontr. anni:	2
Note:	colletto azzampato. trasparenza in chioma. R6 330N h5cm incl.20 rileva lievi anomalie nel punto indagato. fusto leggermente bombato. eseguire selezi

CHECKLIST CONDIZIONE (ID: 96495)			SI	NO
Abbattimento				X
Rimozione ceppaia				X
Potatura di innalzamento				X
Potatura di formazione				X
Potatura di rimonda			X	
potatura di riduzione			X	
Eliminazione palo tutore				X
Posa protezione urti				X
VTA visivo				X
VTA strumentale			X

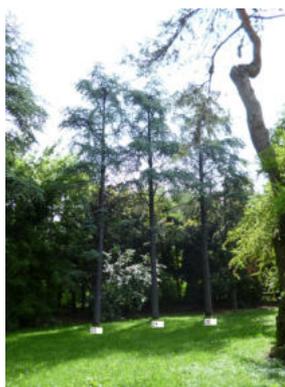
DATI ALBERO (ID: 43272)

Data rilievo:	07/02/2019	Stato fitosanitario:	2 DEPERIENTE
Altezza classe:	tra 7 e 18	Diametro classe:	maggiore di 40
Profondita' chioma:	8	Diametro chioma:	6
Radici:		Conformazione:	NORMALE
Classe ricontrollo:	C	Freq. ricontr. anni:	2
Note:	trasparenza. eseguire selezione

MANUTENZIONE	ID	PREVISTA IL	ESEGUITA IL	MANUTENTORE
VTA visivo	99987	07/02/2021		
Potatura di rimonda	99985			
Potatura di riduzione	99986

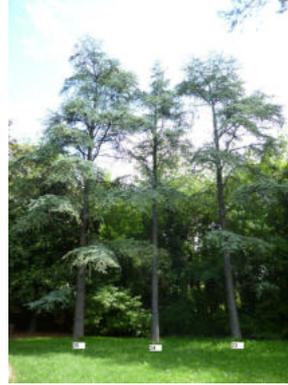
DATI CONDIZIONE (ID: 96498)			
Data rilievo:	07/02/2019	Stato fitosanitario:	2 DEPERIENTE
Altezza classe:	tra 7 e 18	Diametro classe:	maggiore di 40
Profondita' chioma:	9	Diametro chioma:	6
Radici:	PRESENZA GRAVI DANNI	Conformazione:	NORMALE
Classe ricontrollo:	C	Freq. ricontr. anni:	2
Note:	trasparenza. R8 80E h5cm incl.20 rileva carie incipiente al cilindro centrale. eseguire selezione

CHECKLIST CONDIZIONE (ID: 96498)		SI	NO
Abbattimento			X
Rimozione ceppaia			X
Potatura di innalzamento			X
Potatura di formazione			X
Potatura di rimonda		X	
potatura di riduzione		X	
Eliminazione palo tutore			X
Posa protezione urti			X
VTA visivo			X
VTA strumentale		X

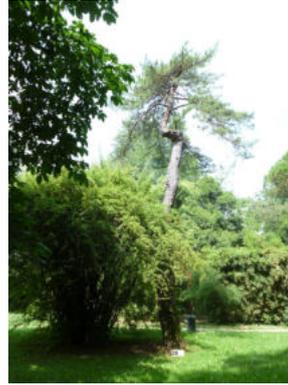
**DATI ALBERO (ID: 43260)**

Data rilievo:	07/02/2019	Stato fitosanitario:	3 GRAVEMENTE DEPERIENTE
Altezza classe:	tra 7 e 18	Diametro classe:	maggiore di 40
Profondita' chioma:	3	Diametro chioma:	5
Radici:		Conformazione:	INCLINATA/SBILANCIATA
Classe ricontrollo:	D	Freq. ricontr. anni:	
Note:	gravi condizioni fitosanitarie. vedi vta approfondito. R11 90E h10cm incl.20

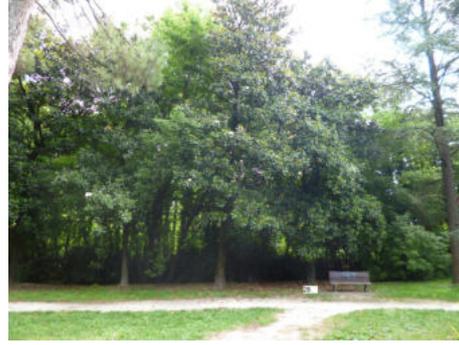
**DATI ALBERO (ID: 43262)**

Data rilievo:	07/02/2019	Stato fitosanitario:	1 NORMALE
Altezza classe:	tra 7 e 18	Diametro classe:	da 21 a 40
Profondita' chioma:	10	Diametro chioma:	6
Radici:		Conformazione:	NORMALE
Classe ricontrollo:	B	Freq. ricontr. anni:	5
Note:	eseguire leggero contenimento per ridurre competizione

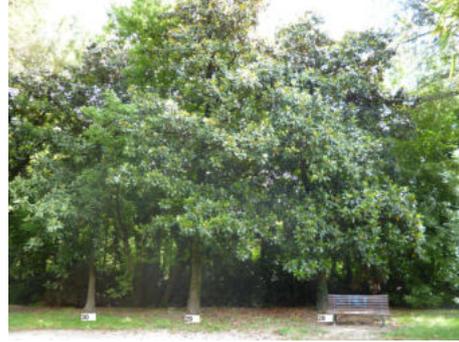
DATI ALBERO (ID: 42872)

Data rilievo:	07/02/2019	Stato fitosanitario:	1 NORMALE
Altezza classe:	tra 7 e 18	Diametro classe:	da 21 a 40
Profondita' chioma:	12	Diametro chioma:	6
Radici:		Conformazione:	NORMALE
Classe ricontrollo:	B	Freq. ricontr. anni:	5
Note:	eseguire leggero contenimento per ridurre competizione . effettuare anche lieve riduzione in altezza.

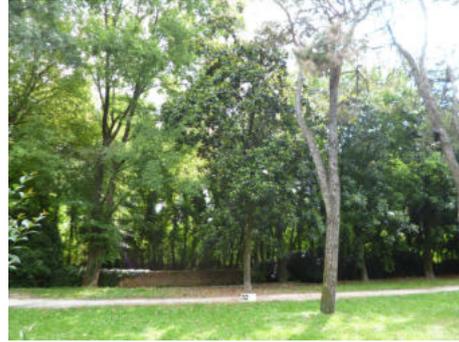
**DATI ALBERO (ID: 42860)**

Data rilievo:	07/02/2019	Stato fitosanitario:	1 NORMALE
Altezza classe:	tra 7 e 18	Diametro classe:	da 21 a 40
Profondita' chioma:	9	Diametro chioma:	4
Radici:		Conformazione:	SBILANCIATA
Classe ricontrollo:	B	Freq. ricontr. anni:	5
Note:	eseguire contenimento per riequilibrio

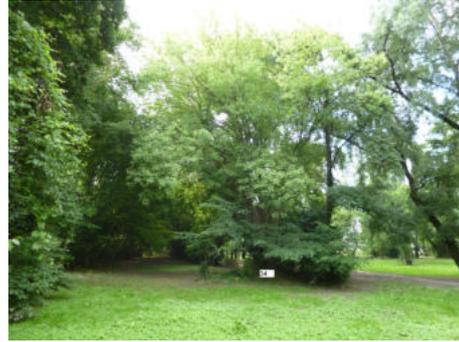
DATI CONDIZIONE (ID: 96540)			
Data rilievo:	08/02/2019	Stato fitosanitario:	1 NORMALE
Altezza classe:	tra 7 e 18	Diametro classe:	da 21 a 40
Profondita' chioma:	7	Diametro chioma:	5
Radici:		Conformazione:	NORMALE
Classe ricontrollo:	B	Freq. ricontr. anni:	5
Note:

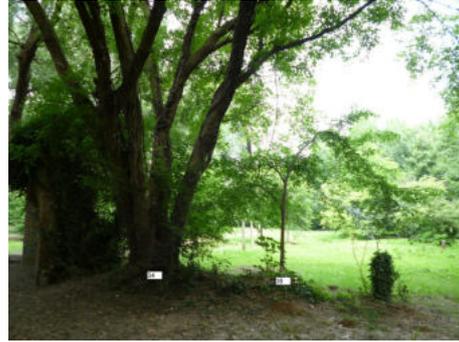
DATI ALBERO (ID: 42859)

Data rilievo:	08/02/2019	Stato fitosanitario:	1 NORMALE
Altezza classe:	minore di 7	Diametro classe:	da 0 a 20
Profondita' chioma:	3	Diametro chioma:	4
Radici:		Conformazione:	SBILANCIATA
Classe ricontrollo:	B	Freq. ricontr. anni:	5
Note:

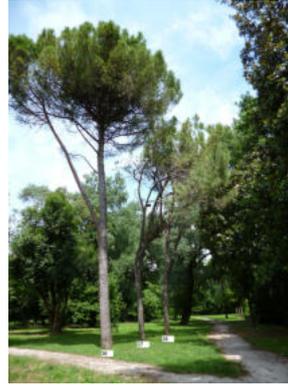
DATI ALBERO (ID: 43156)

Data rilievo:	08/02/2019	Stato fitosanitario:	2 DEPERIENTE
Altezza classe:	tra 7 e 18	Diametro classe:	maggiore di 40
Profondita' chioma:	7	Diametro chioma:	8
Radici:		Conformazione:	SBILANCIATA
Classe ricontrollo:	C	Freq. ricontr. anni:	2
Note:	eseguire riforma (migliorare forma a disco), eliminare branca filata fuori chioma che di parte a 5m di altezza sul tronco.

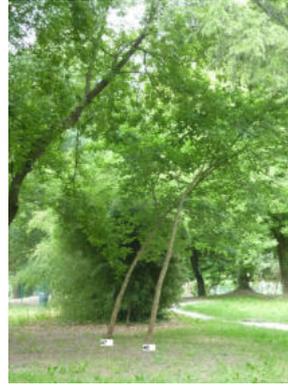
**DATI ALBERO (ID: 43140)**

Data rilievo:	08/02/2019	Stato fitosanitario:	1 NORMALE
Altezza classe:	minore di 7	Diametro classe:	da 21 a 40
Profondita' chioma:	3	Diametro chioma:	4
Radici:		Conformazione:	SBILANCIATA
Classe ricontrollo:	B	Freq. ricontr. anni:	5
Note:	riequilibrare chioma

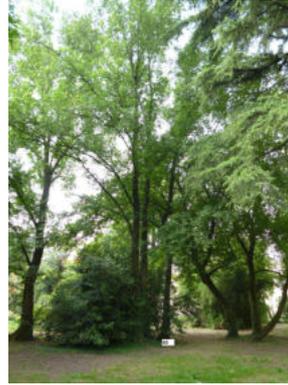
DATI CONDIZIONE (ID: 96517)			
Data rilievo:	08/02/2019	Stato fitosanitario:	1 NORMALE
Altezza classe:	tra 7 e 18	Diametro classe:	da 21 a 40
Profondita' chioma:	8	Diametro chioma:	7
Radici:		Conformazione:	NORMALE
Classe ricontrollo:	B	Freq. ricontr. anni:	3
Note:	eseguire alleggerimento (contenimento e selezione)

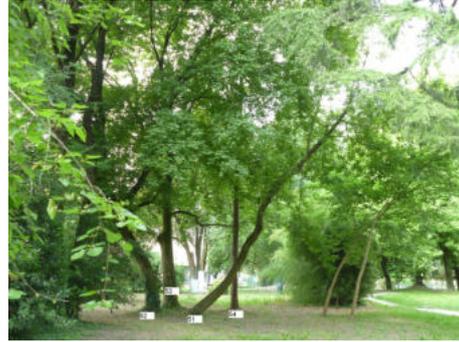
**DATI ALBERO (ID: 43143)**

Data rilievo:	08/02/2019	Stato fitosanitario:	2 DEPERIENTE
Altezza classe:	tra 7 e 18	Diametro classe:	maggiore di 40
Profondita' chioma:	9	Diametro chioma:	10
Radici:		Conformazione:	SBILANCIATA
Classe ricontrollo:	B	Freq. ricontr. anni:	3
Note:	eseguire contenimento in particolare su branche che si proiettano al di fuori della sagoma della chioma.

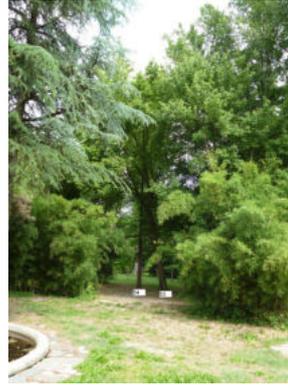
**DATI ALBERO (ID: 43141)**

Data rilievo:	08/02/2019	Stato fitosanitario:	1 NORMALE
Altezza classe:	tra 7 e 18	Diametro classe:	da 21 a 40
Profondita' chioma:	7	Diametro chioma:	4
Radici:		Conformazione:	NORMALE
Classe ricontrollo:	B	Freq. ricontr. anni:	5
Note:

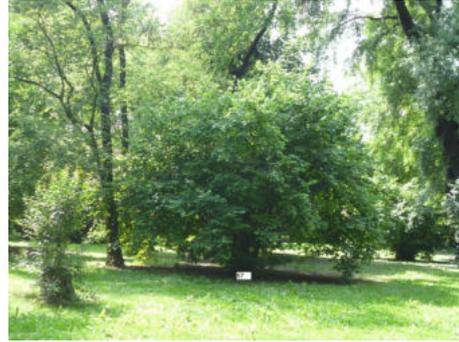
**DATI ALBERO (ID: 42746)**

Data rilievo:	22/02/2019	Stato fitosanitario:	1 NORMALE
Altezza classe:	minore di 7	Diametro classe:	da 0 a 20
Profondita' chioma:	5	Diametro chioma:	7
Radici:		Conformazione:	NORMALE
Classe ricontrollo:	B	Freq. ricontr. anni:	5
Note:	eseguire contenimento laterale

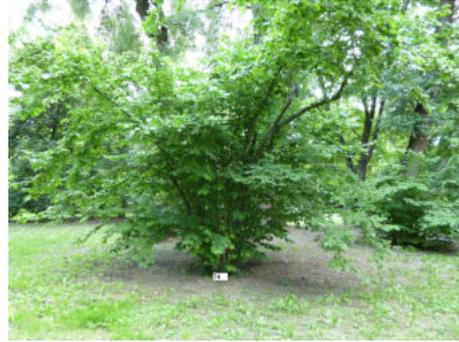
**DATI ALBERO (ID: 42744)**

Data rilievo:	22/02/2019	Stato fitosanitario:	1 NORMALE
Altezza classe:	minore di 7	Diametro classe:	da 0 a 20
Profondita' chioma:	5	Diametro chioma:	5
Radici:		Conformazione:	NORMALE
Classe ricontrollo:	B	Freq. ricontr. anni:	5
Note:	eseguire selezione polloni

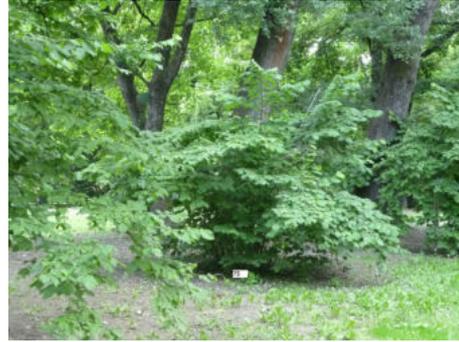
**DATI ALBERO (ID: 42741)**

Data rilievo:	22/02/2019	Stato fitosanitario:	1 NORMALE
Altezza classe:	minore di 7	Diametro classe:	da 0 a 20
Profondita' chioma:	3	Diametro chioma:	3
Radici:		Conformazione:	NORMALE
Classe ricontrollo:	B	Freq. ricontr. anni:	5
Note:	eseguire selezione polloni

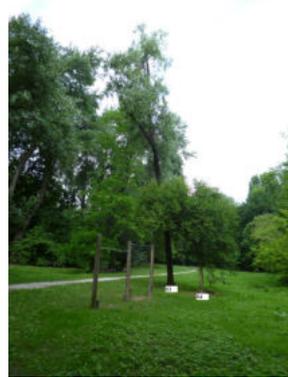
DATI ALBERO (ID: 42747)

Data rilievo:	08/02/2019	Stato fitosanitario:	3 GRAVEMENTE DEPERIENTE
Altezza classe:	tra 7 e 18	Diametro classe:	maggiore di 40
Profondita' chioma:	6	Diametro chioma:	5
Radici:		Conformazione:	SBILANCIATA
Classe ricontrollo:	D	Freq. ricontr. anni:	
Note:	gravi condizioni fitosanitarie, vedi vta approfondito

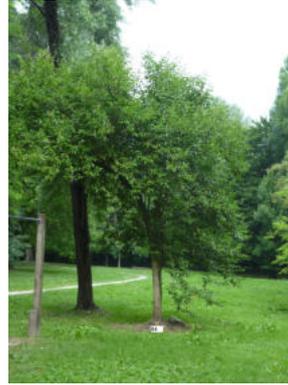
**DATI ALBERO (ID: 42749)**

Data rilievo:	08/02/2019	Stato fitosanitario:	1 NORMALE
Altezza classe:	minore di 7	Diametro classe:	da 21 a 40
Profondita' chioma:	6	Diametro chioma:	6
Radici:		Conformazione:	NORMALE
Classe ricontrollo:	B	Freq. ricontr. anni:	5
Note:

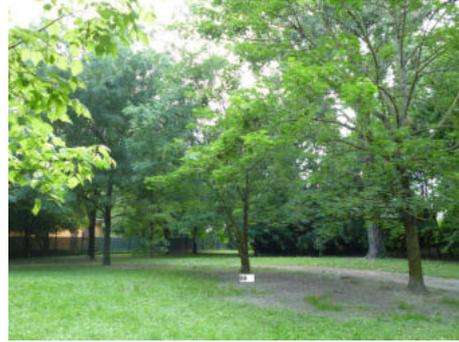
DATI ALBERO (ID: 42480)

Data rilievo:	11/02/2019	Stato fitosanitario:	1 NORMALE
Altezza classe:	tra 7 e 18	Diametro classe:	da 21 a 40
Profondita' chioma:	8	Diametro chioma:	7
Radici:		Conformazione:	SBILANCIATA
Classe ricontrollo:	B	Freq. ricontr. anni:	5
Note:	eseguire leggera selezione

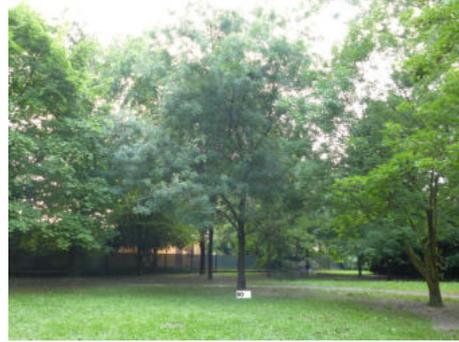
**DATI ALBERO (ID: 42474)**

Data rilievo:	11/02/2019	Stato fitosanitario:	1 NORMALE
Altezza classe:	tra 7 e 18	Diametro classe:	da 21 a 40
Profondita' chioma:	9	Diametro chioma:	8
Radici:		Conformazione:	NORMALE
Classe ricontrollo:	B	Freq. ricontr. anni:	5
Note:	eseguire selezione interna

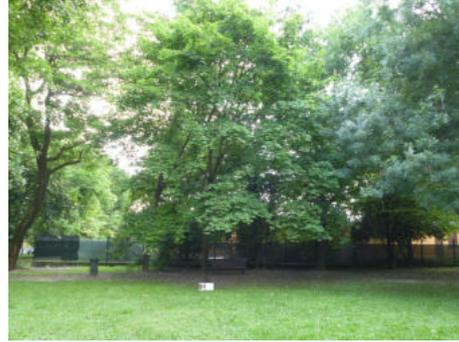
DATI ALBERO (ID: 42477)

Data rilievo:	11/02/2019	Stato fitosanitario:	1 NORMALE
Altezza classe:	tra 7 e 18	Diametro classe:	da 21 a 40
Profondita' chioma:	7	Diametro chioma:	7
Radici:		Conformazione:	NORMALE
Classe ricontrollo:	B	Freq. ricontr. anni:	5
Note:

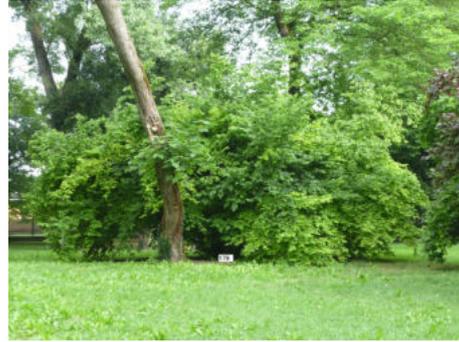
**DATI ALBERO (ID: 43135)**

Data rilievo:	22/02/2019	Stato fitosanitario:	1 NORMALE
Altezza classe:	minore di 7	Diametro classe:	da 0 a 20
Profondita' chioma:	4	Diametro chioma:	4
Radici:		Conformazione:	NORMALE
Classe ricontrollo:	B	Freq. ricontr. anni:	5
Note:	eseguire selezione polloni e riordino chioma

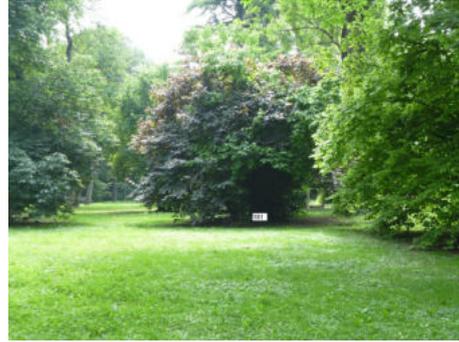
**DATI ALBERO (ID: 43137)**

Data rilievo:	22/02/2019	Stato fitosanitario:	1 NORMALE
Altezza classe:	minore di 7	Diametro classe:	da 0 a 20
Profondita' chioma:	5	Diametro chioma:	5
Radici:		Conformazione:	NORMALE
Classe ricontrollo:	B	Freq. ricontr. anni:	5
Note:	eseguire contenimento laterale

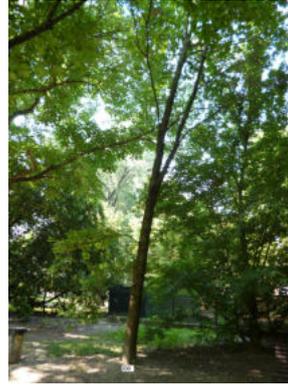
DATI ALBERO (ID: 42475)

Data rilievo:	11/02/2019	Stato fitosanitario:	3 GRAVEMENTE DEPERIENTE
Altezza classe:	tra 7 e 18	Diametro classe:	maggiore di 40
Profondita' chioma:	10	Diametro chioma:	9
Radici:	SOLLEVAMENTO RADICALE	Conformazione:	INCLINATA/SBILANCIATA
Classe ricontrollo:	D	Freq. ricontr. anni:	
Note:	ribaltamento zolla in corso. bersaglio panchina. vedi vta approfondito

MANUTENZIONE	ID	PREVISTA IL	ESEGUITA IL	MANUTENTORE
Abbattimento pianta	69095		08/11/2018	NON PERVENUTO
Rimozione ceppaia	100609

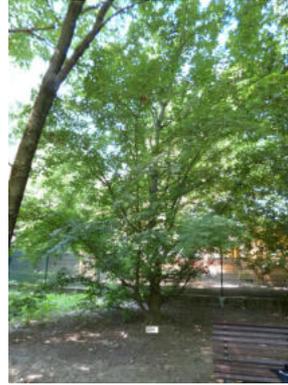
DATI CONDIZIONE (ID: 96808)			
Data rilievo:	11/02/2019	Stato fitosanitario:	1 NORMALE
Altezza classe:	tra 7 e 18	Diametro classe:	da 21 a 40
Profondita' chioma:	7	Diametro chioma:	4
Radici:		Conformazione:	NORMALE
Classe ricontrollo:	B	Freq. ricontr. anni:	5
Note:	eseguire leggera selezione interna

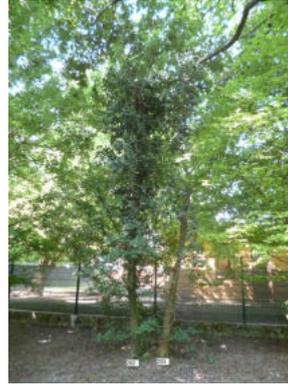
DATI ALBERO (ID: 40509)

Data rilievo:	11/02/2019	Stato fitosanitario:	1 NORMALE
Altezza classe:	minore di 7	Diametro classe:	da 21 a 40
Profondita' chioma:	5	Diametro chioma:	3
Radici:		Conformazione:	NORMALE
Classe ricontrollo:	B	Freq. ricontr. anni:	5
Note:

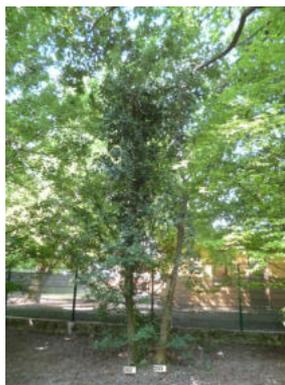
DATI ALBERO (ID: 40505)

Data rilievo:	11/02/2019	Stato fitosanitario:	1 NORMALE
Altezza classe:	minore di 7	Diametro classe:	da 21 a 40
Profondita' chioma:	4	Diametro chioma:	3
Radici:		Conformazione:	SBILANCIATA
Classe ricontrollo:	B	Freq. ricontr. anni:	3
Note:	eseguire contenimento laterale

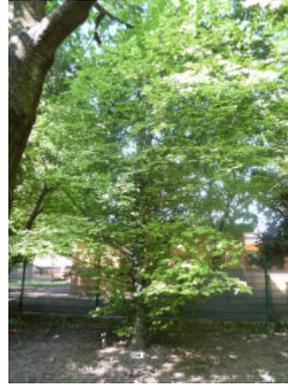
**DATI ALBERO (ID: 40502)**

Data rilievo:	11/02/2019	Stato fitosanitario:	1 NORMALE
Altezza classe:	tra 7 e 18	Diametro classe:	maggiore di 40
Profondita' chioma:	8	Diametro chioma:	5
Radici:		Conformazione:	NORMALE
Classe ricontrollo:	B	Freq. ricontr. anni:	5
Note:	eseguire leggero diradamento interno

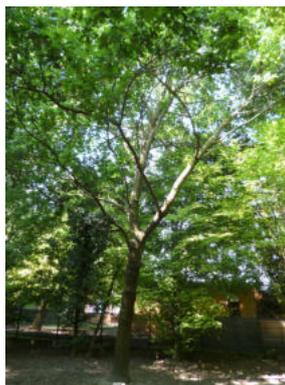
DATI ALBERO (ID: 40507)

Data rilievo:	11/02/2019	Stato fitosanitario:	2 DEPERIENTE
Altezza classe:	tra 7 e 18	Diametro classe:	maggiore di 40
Profondita' chioma:	8	Diametro chioma:	12
Radici:		Conformazione:	NORMALE
Classe ricontrollo:	C	Freq. ricontr. anni:	2
Note:	eseguire contenimento a tutta cima (generale alleggerimento)

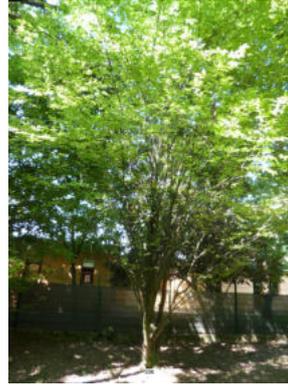
DATI ALBERO (ID: 40501)

Data rilievo:	11/02/2019	Stato fitosanitario:	1 NORMALE
Altezza classe:	tra 7 e 18	Diametro classe:	da 21 a 40
Profondita' chioma:	8	Diametro chioma:	4
Radici:		Conformazione:	NORMALE
Classe ricontrollo:	B	Freq. ricontr. anni:	3
Note:

MANUTENZIONE	ID	PREVISTA IL	ESEGUITA IL	MANUTENTORE
VTA visivo	100594	11/02/2022		
Potatura di rimonda	100593

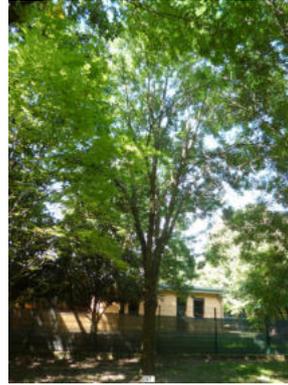
DATI CONDIZIONE (ID: 96802)			
Data rilievo:	11/02/2019	Stato fitosanitario:	1 NORMALE
Altezza classe:	tra 7 e 18	Diametro classe:	maggiore di 40
Profondita' chioma:	10	Diametro chioma:	6
Radici:		Conformazione:	NORMALE
Classe ricontrollo:	B	Freq. ricontr. anni:	5
Note:	eseguire leggera selezione interna

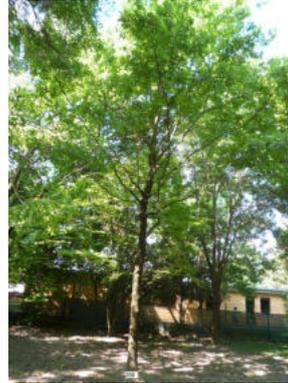
DATI ALBERO (ID: 40503)

Data rilievo:	11/02/2019	Stato fitosanitario:	1 NORMALE
Altezza classe:	tra 7 e 18	Diametro classe:	da 21 a 40
Profondita' chioma:	10	Diametro chioma:	8
Radici:		Conformazione:	NORMALE
Classe ricontrollo:	B	Freq. ricontr. anni:	3
Note:

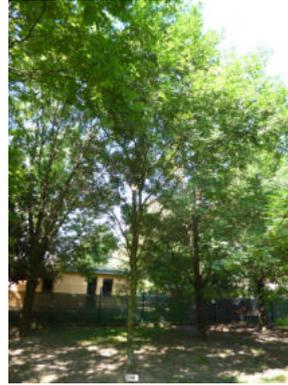
DATI ALBERO (ID: 40499)

Data rilievo:	11/02/2019	Stato fitosanitario:	1 NORMALE
Altezza classe:	tra 7 e 18	Diametro classe:	da 21 a 40
Profondita' chioma:	7	Diametro chioma:	5
Radici:		Conformazione:	NORMALE
Classe ricontrollo:	B	Freq. ricontr. anni:	5
Note:	eseguire leggera selezione interna

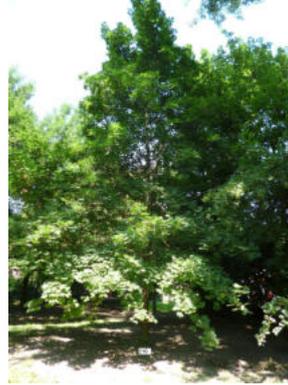
DATI CONDIZIONE (ID: 96799)			
Data rilievo:	11/02/2019	Stato fitosanitario:	1 NORMALE
Altezza classe:	tra 7 e 18	Diametro classe:	da 21 a 40
Profondita' chioma:	8	Diametro chioma:	6
Radici:		Conformazione:	NORMALE
Classe ricontrollo:	B	Freq. ricontr. anni:	5
Note:	eseguire leggera selezione interna

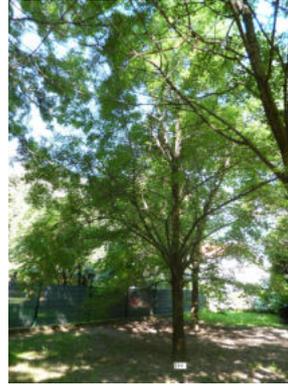
DATI ALBERO (ID: 41989)

Data rilievo:	11/02/2019	Stato fitosanitario:	1 NORMALE
Altezza classe:	tra 7 e 18	Diametro classe:	maggiore di 40
Profondita' chioma:	9	Diametro chioma:	7
Radici:		Conformazione:	NORMALE
Classe ricontrollo:	B	Freq. ricontr. anni:	5
Note:

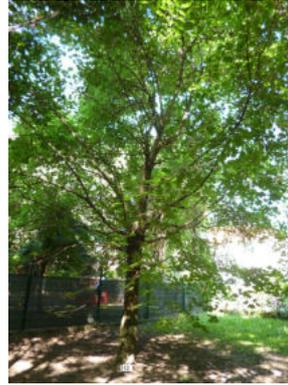
**DATI ALBERO (ID: 41990)**

Data rilievo:	11/02/2019	Stato fitosanitario:	1 NORMALE
Altezza classe:	tra 7 e 18	Diametro classe:	maggiore di 40
Profondita' chioma:	9	Diametro chioma:	7
Radici:		Conformazione:	NORMALE
Classe ricontrollo:	B	Freq. ricontr. anni:	5
Note:	eseguire contenimento laterale per riduzione competizione

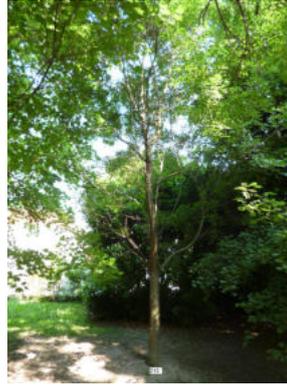
**DATI ALBERO (ID: 41991)**

Data rilievo:	11/02/2019	Stato fitosanitario:	1 NORMALE
Altezza classe:	tra 7 e 18	Diametro classe:	da 21 a 40
Profondita' chioma:	6	Diametro chioma:	4
Radici:		Conformazione:	NORMALE
Classe ricontrollo:	B	Freq. ricontr. anni:	5
Note:

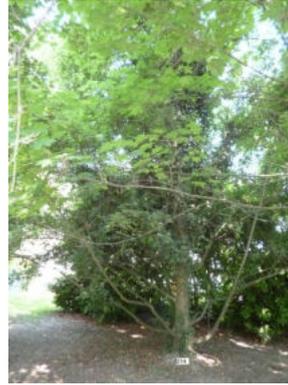
DATI ALBERO (ID: 41992)

Data rilievo:	11/02/2019	Stato fitosanitario:	1 NORMALE
Altezza classe:	tra 7 e 18	Diametro classe:	maggiore di 40
Profondita' chioma:	8	Diametro chioma:	7
Radici:		Conformazione:	NORMALE
Classe ricontrollo:	B	Freq. ricontr. anni:	5
Note:	eliminare edera

MANUTENZIONE	ID	PREVISTA IL	ESEGUITA IL	MANUTENTORE
VTA visivo	100574	11/02/2024		
Potatura di rimonda	100571			
Potatura di innalzamento	100572			
Potatura di riduzione	100573

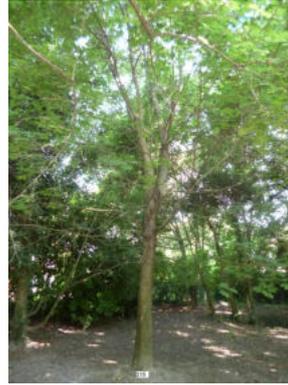
DATI CONDIZIONE (ID: 96795)			
Data rilievo:	11/02/2019	Stato fitosanitario:	1 NORMALE
Altezza classe:	tra 7 e 18	Diametro classe:	maggiore di 40
Profondita' chioma:	10	Diametro chioma:	9
Radici:		Conformazione:	NORMALE
Classe ricontrollo:	B	Freq. ricontr. anni:	5
Note:

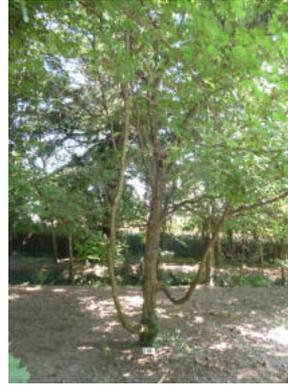
**DATI ALBERO (ID: 40504)**

Data rilievo:	11/02/2019	Stato fitosanitario:	1 NORMALE
Altezza classe:	tra 7 e 18	Diametro classe:	da 21 a 40
Profondita' chioma:	9	Diametro chioma:	8
Radici:		Conformazione:	NORMALE
Classe ricontrollo:	B	Freq. ricontr. anni:	5
Note:	eseguire leggero diradamento interno

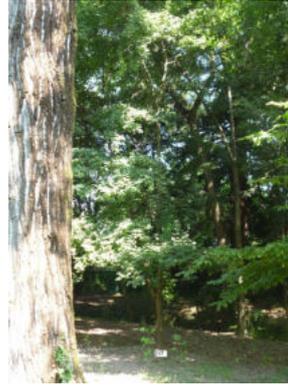
**DATI ALBERO (ID: 42470)**

Data rilievo:	11/02/2019	Stato fitosanitario:	1 NORMALE
Altezza classe:	tra 7 e 18	Diametro classe:	da 0 a 20
Profondita' chioma:	6	Diametro chioma:	4
Radici:		Conformazione:	NORMALE
Classe ricontrollo:	B	Freq. ricontr. anni:	5
Note:

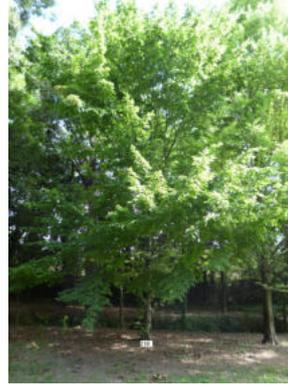
**DATI ALBERO (ID: 42478)**

Data rilievo:	11/02/2019	Stato fitosanitario:	1 NORMALE
Altezza classe:	tra 7 e 18	Diametro classe:	maggiore di 40
Profondita' chioma:	10	Diametro chioma:	8
Radici:		Conformazione:	NORMALE
Classe ricontrollo:	B	Freq. ricontr. anni:	5
Note:

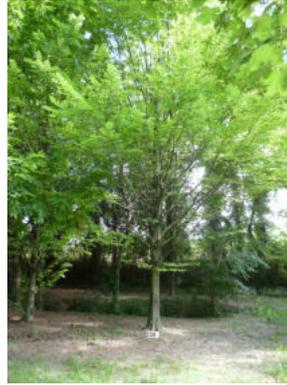
**DATI ALBERO (ID: 42485)**

Data rilievo:	11/02/2019	Stato fitosanitario:	1 NORMALE
Altezza classe:	tra 7 e 18	Diametro classe:	maggiore di 40
Profondita' chioma:	9	Diametro chioma:	7
Radici:		Conformazione:	NORMALE
Classe ricontrollo:	B	Freq. ricontr. anni:	5
Note:	eseguire leggero diradamento interno

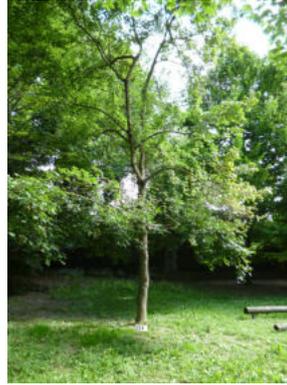
DATI ALBERO (ID: 42491)

Data rilievo:	11/02/2019	Stato fitosanitario:	1 NORMALE
Altezza classe:	tra 7 e 18	Diametro classe:	da 21 a 40
Profondita' chioma:	7	Diametro chioma:	6
Radici:		Conformazione:	NORMALE
Classe ricontrollo:	B	Freq. ricontr. anni:	5
Note:	eseguire riordino generale

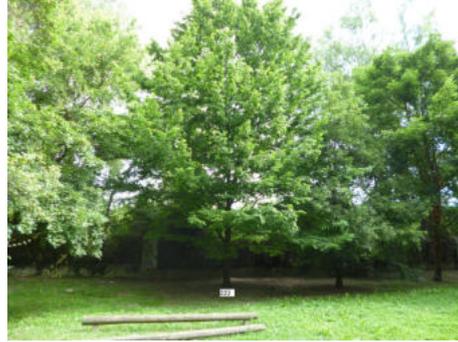
**DATI ALBERO (ID: 42589)**

Data rilievo:	08/02/2019	Stato fitosanitario:	1 NORMALE
Altezza classe:	tra 7 e 18	Diametro classe:	maggiore di 40
Profondita' chioma:		Diametro chioma:	
Radici:		Conformazione:	NORMALE
Classe ricontrollo:	B	Freq. ricontr. anni:	5
Note:	leggero diradamento chioma

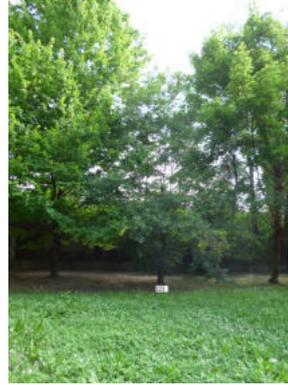
**DATI ALBERO (ID: 42590)**

Data rilievo:	08/02/2019	Stato fitosanitario:	1 NORMALE
Altezza classe:	tra 7 e 18	Diametro classe:	da 21 a 40
Profondita' chioma:	7	Diametro chioma:	5
Radici:		Conformazione:	NORMALE
Classe ricontrollo:	B	Freq. ricontr. anni:	5
Note:

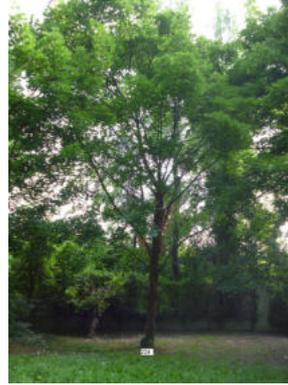
DATI CONDIZIONE (ID: 96554)			
Data rilievo:	08/02/2019	Stato fitosanitario:	1 NORMALE
Altezza classe:	tra 7 e 18	Diametro classe:	da 21 a 40
Profondita' chioma:	9	Diametro chioma:	9
Radici:		Conformazione:	NORMALE
Classe ricontrollo:	B	Freq. ricontr. anni:	3
Note:	contenimento rami affusolati fuori sagoma chioma

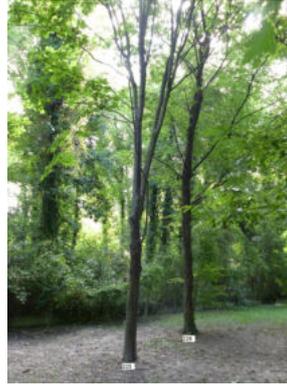
**DATI ALBERO (ID: 42594)**

Data rilievo:	08/02/2019	Stato fitosanitario:	1 NORMALE
Altezza classe:	tra 7 e 18	Diametro classe:	da 21 a 40
Profondita' chioma:	8	Diametro chioma:	5
Radici:		Conformazione:	NORMALE
Classe ricontrollo:	B	Freq. ricontr. anni:	5
Note:

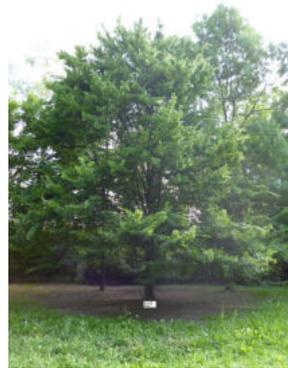
**DATI ALBERO (ID: 42596)**

Data rilievo:	08/02/2019	Stato fitosanitario:	1 NORMALE
Altezza classe:	tra 7 e 18	Diametro classe:	maggiore di 40
Profondita' chioma:	12	Diametro chioma:	9
Radici:		Conformazione:	NORMALE
Classe ricontrollo:	B	Freq. ricontr. anni:	5
Note:	eseguire diradamento

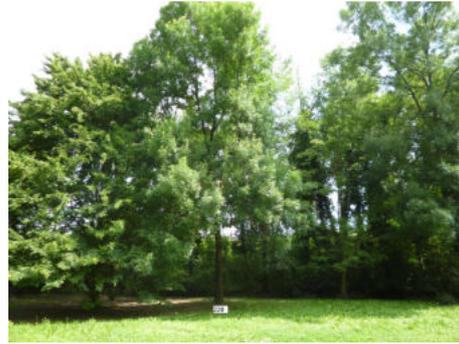
DATI ALBERO (ID: 42599)

Data rilievo:	08/02/2019	Stato fitosanitario:	1 NORMALE
Altezza classe:	tra 7 e 18	Diametro classe:	maggiore di 40
Profondita' chioma:	13	Diametro chioma:	10
Radici:		Conformazione:	NORMALE
Classe ricontrollo:	B	Freq. ricontr. anni:	3
Note:	eseguire alleggerimento

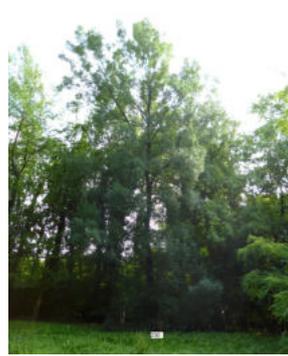
**DATI ALBERO (ID: 42605)**

Data rilievo:	08/02/2019	Stato fitosanitario:	1 NORMALE
Altezza classe:	tra 7 e 18	Diametro classe:	maggiore di 40
Profondita' chioma:	14	Diametro chioma:	10
Radici:		Conformazione:	SBILANCIATA
Classe ricontrollo:	B	Freq. ricontr. anni:	5
Note:	eseguire alleggerimento

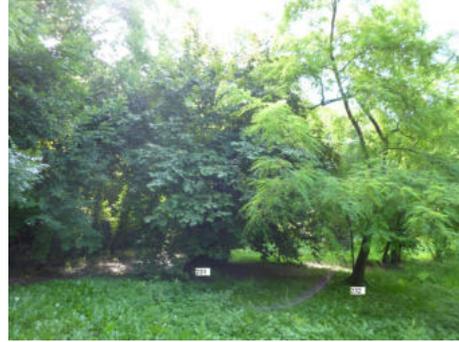
**DATI ALBERO (ID: 42608)**

Data rilievo:	08/02/2019	Stato fitosanitario:	1 NORMALE
Altezza classe:	tra 7 e 18	Diametro classe:	da 0 a 20
Profondita' chioma:	8	Diametro chioma:	9
Radici:		Conformazione:	NORMALE
Classe ricontrollo:	B	Freq. ricontr. anni:	5
Note:	contenimento da eseguire

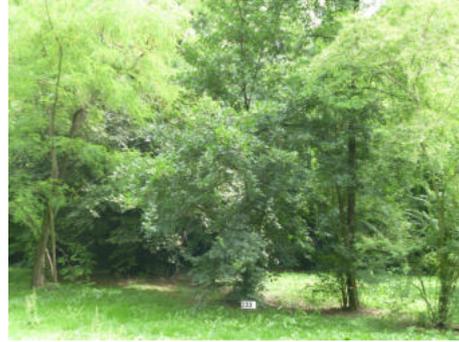
DATI ALBERO (ID: 40487)

Data rilievo:	08/02/2019	Stato fitosanitario:	
Altezza classe:		Diametro classe:	
Profondita' chioma:		Diametro chioma:	
Radici:		Conformazione:	
Classe ricontrollo:		Freq. ricontr. anni:	
Note:	PIANTA NON PRESENTE

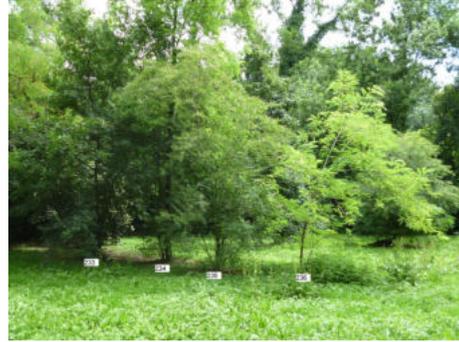
**DATI ALBERO (ID: 40479)**

Data rilievo:	08/02/2019	Stato fitosanitario:	1 NORMALE
Altezza classe:	minore di 7	Diametro classe:	da 0 a 20
Profondita' chioma:	4	Diametro chioma:	6
Radici:		Conformazione:	SBILANCIATA
Classe ricontrollo:	B	Freq. ricontr. anni:	5
Note:	alleggerire fusto sinuoso ed inclinato

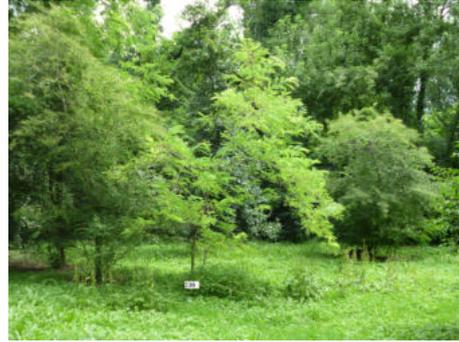
**DATI ALBERO (ID: 40475)**

Data rilievo:	08/02/2019	Stato fitosanitario:	1 NORMALE
Altezza classe:	minore di 7	Diametro classe:	da 0 a 20
Profondita' chioma:	4	Diametro chioma:	4
Radici:		Conformazione:	NORMALE
Classe ricontrollo:	B	Freq. ricontr. anni:	5
Note:	eliminare edera

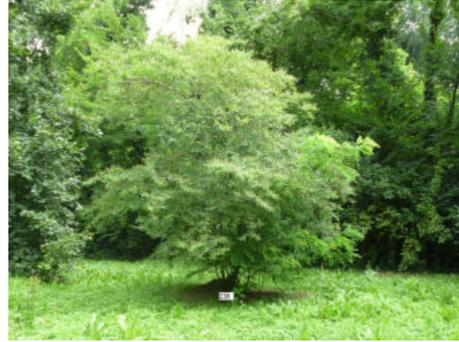
**DATI ALBERO (ID: 40734)**

Data rilievo:	08/02/2019	Stato fitosanitario:	1 NORMALE
Altezza classe:	minore di 7	Diametro classe:	da 0 a 20
Profondita' chioma:	4	Diametro chioma:	4
Radici:		Conformazione:	NORMALE
Classe ricontrollo:	B	Freq. ricontr. anni:	5
Note:	rimuove infestanti arboree concrescuite

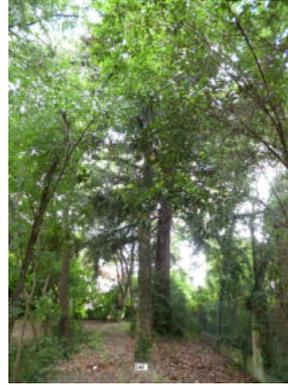
DATI ALBERO (ID: 42338)

Data rilievo:	11/02/2019	Stato fitosanitario:	5 PRESENZA DI CARIE O CARPOFORI
Altezza classe:	tra 7 e 18	Diametro classe:	maggiore di 40
Profondita' chioma:	10	Diametro chioma:	7
Radici:		Conformazione:	NORMALE
Classe ricontrollo:	B	Freq. ricontr. anni:	3
Note:	R17 320NW h10cm incl.25 rileva carie interna sviluppatasi da vecchia ferita da danni meccanici ora cicatrizzata. eseguire diradamento chioma.

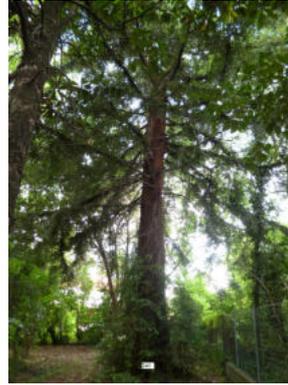
DATI ALBERO (ID: 42340)

Data rilievo:	11/02/2019	Stato fitosanitario:	1 NORMALE
Altezza classe:	tra 18 e 25	Diametro classe:	maggiore di 40
Profondita' chioma:	16	Diametro chioma:	14
Radici:		Conformazione:	NORMALE
Classe ricontrollo:	B	Freq. ricontr. anni:	3
Note:	eseguire rimonda e selezione

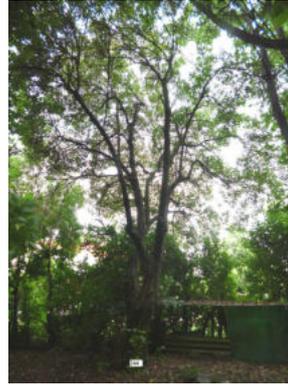
DATI ALBERO (ID: 42210)

Data rilievo:	11/02/2019	Stato fitosanitario:	5 PRESENZA DI CARIE O CARPOFORI
Altezza classe:	tra 7 e 18	Diametro classe:	maggiore di 40
Profondita' chioma:	11	Diametro chioma:	9
Radici:		Conformazione:	NORMALE
Classe ricontrollo:	D	Freq. ricontr. anni:	
Note:	R18 80E h130cm incl.0 rileva ampia cavita al castello. vedi vta approfondito

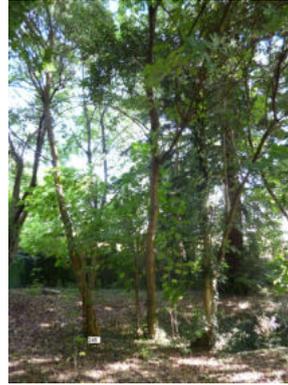
DATI ALBERO (ID: 40496)

Data rilievo:	11/02/2019	Stato fitosanitario:	1 NORMALE
Altezza classe:	tra 7 e 18	Diametro classe:	da 21 a 40
Profondita' chioma:	7	Diametro chioma:	6
Radici:		Conformazione:	SBILANCIATA
Classe ricontrollo:	B	Freq. ricontr. anni:	5
Note:	eseguire contenimento laterale per ridurre competizione

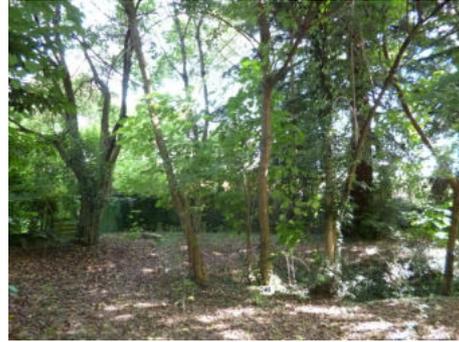
DATI CONDIZIONE (ID: 96779)			
Data rilievo:	11/02/2019	Stato fitosanitario:	1 NORMALE
Altezza classe:	tra 7 e 18	Diametro classe:	da 21 a 40
Profondita' chioma:	5	Diametro chioma:	6
Radici:		Conformazione:	SBILANCIATA
Classe ricontrollo:	B	Freq. ricontr. anni:	5
Note:	eseguire contenimento laterale per riduzione competizione

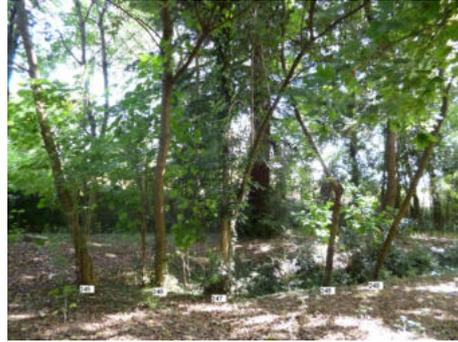
DATI ALBERO (ID: 40500)

Data rilievo:	11/02/2019	Stato fitosanitario:	1 NORMALE
Altezza classe:	tra 7 e 18	Diametro classe:	da 21 a 40
Profondita' chioma:	7	Diametro chioma:	6
Radici:		Conformazione:	SBILANCIATA
Classe ricontrollo:	B	Freq. ricontr. anni:	5
Note:	eseguire contenimento laterale per riduzione competizione

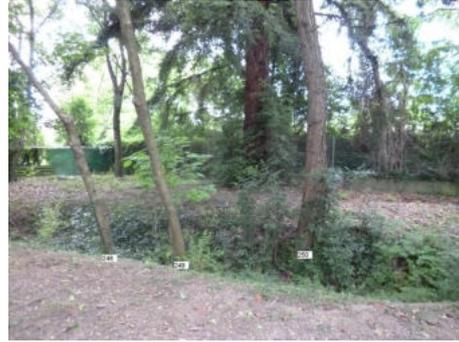
**DATI ALBERO (ID: 40506)**

Data rilievo:	11/02/2019	Stato fitosanitario:	4 MORTA
Altezza classe:	minore di 7	Diametro classe:	da 0 a 20
Profondita' chioma:		Diametro chioma:	
Radici:		Conformazione:	NORMALE
Classe ricontrollo:	D	Freq. ricontr. anni:	
Note:	pianta morta

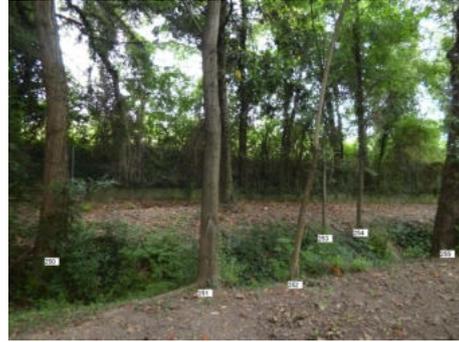
DATI CONDIZIONE (ID: 96784)			
Data rilievo:	11/02/2019	Stato fitosanitario:	1 NORMALE
Altezza classe:	tra 7 e 18	Diametro classe:	da 21 a 40
Profondita' chioma:	10	Diametro chioma:	8
Radici:		Conformazione:	NORMALE
Classe ricontrollo:	B	Freq. ricontr. anni:	5
Note:	eseguire contenimento laterale per riduzione competizione

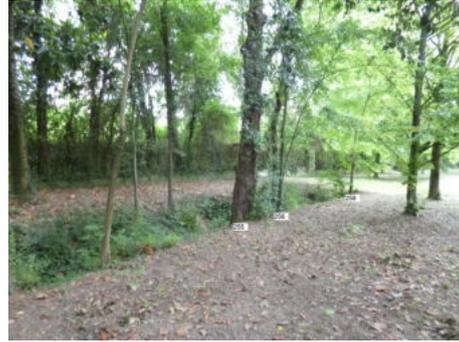
DATI ALBERO (ID: 42481)

Data rilievo:	11/02/2019	Stato fitosanitario:	2 DEPERIENTE
Altezza classe:	tra 7 e 18	Diametro classe:	maggiore di 40
Profondita' chioma:	18	Diametro chioma:	8
Radici:		Conformazione:	NORMALE
Classe ricontrollo:	B	Freq. ricontr. anni:	3
Note:

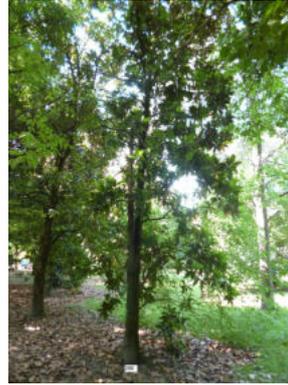
DATI ALBERO (ID: 43277)

Data rilievo:	07/02/2019	Stato fitosanitario:	1 NORMALE
Altezza classe:	tra 7 e 18	Diametro classe:	da 21 a 40
Profondita' chioma:	9	Diametro chioma:	4
Radici:		Conformazione:	NORMALE
Classe ricontrollo:	B	Freq. ricontr. anni:	5
Note:	rimuovere infestante alla base

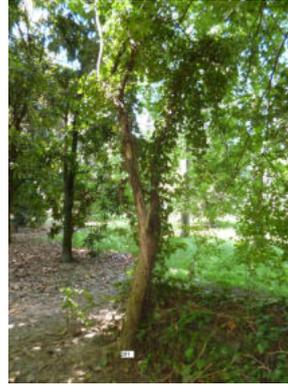
DATI CONDIZIONE (ID: 96528)			
Data rilievo:	08/02/2019	Stato fitosanitario:	4 MORTA
Altezza classe:	minore di 7	Diametro classe:	da 21 a 40
Profondita' chioma:		Diametro chioma:	
Radici:		Conformazione:	NORMALE
Classe ricontrollo:	D	Freq. ricontr. anni:	
Note:	pianta morta

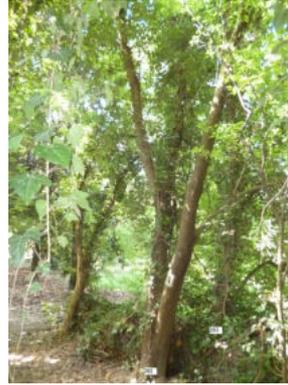
DATI CONDIZIONE (ID: 96529)			
Data rilievo:	08/02/2019	Stato fitosanitario:	1 NORMALE
Altezza classe:	tra 7 e 18	Diametro classe:	da 21 a 40
Profondita' chioma:	7	Diametro chioma:	6
Radici:		Conformazione:	SBILANCIATA
Classe ricontrollo:	B	Freq. ricontr. anni:	5
Note:	eseguire contenimento

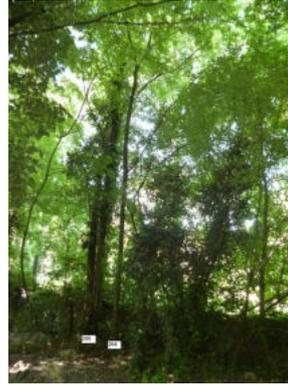
DATI ALBERO (ID: 43270)

Data rilievo:	08/02/2019	Stato fitosanitario:	4 MORTA
Altezza classe:	minore di 7	Diametro classe:	da 0 a 20
Profondita' chioma:		Diametro chioma:	
Radici:		Conformazione:	NORMALE
Classe ricontrollo:	D	Freq. ricontr. anni:	
Note:	pianta morta

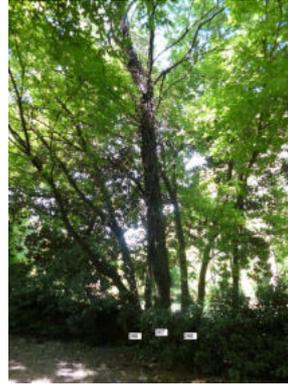
**DATI ALBERO (ID: 43268)**

Data rilievo:	08/02/2019	Stato fitosanitario:	1 NORMALE
Altezza classe:	tra 7 e 18	Diametro classe:	da 21 a 40
Profondita' chioma:	6	Diametro chioma:	6
Radici:		Conformazione:	NORMALE
Classe ricontrollo:	B	Freq. ricontr. anni:	5
Note:	eliminare eder. inserzione stretta al castello

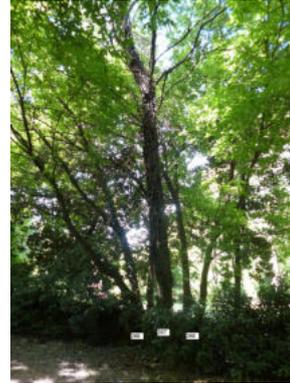
DATI ALBERO (ID: 43266)

Data rilievo:	08/02/2019	Stato fitosanitario:	1 NORMALE
Altezza classe:	tra 7 e 18	Diametro classe:	da 0 a 20
Profondita' chioma:	6	Diametro chioma:	4
Radici:		Conformazione:	SBILANCIATA
Classe ricontrollo:	B	Freq. ricontr. anni:	5
Note:	contenimento da eseguire

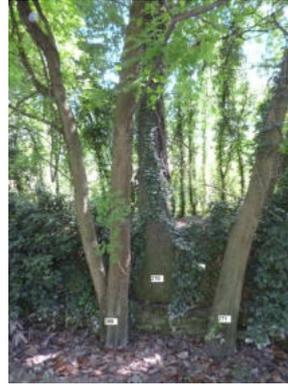
DATI ALBERO (ID: 42875)

Data rilievo:	08/02/2019	Stato fitosanitario:	1 NORMALE
Altezza classe:	tra 7 e 18	Diametro classe:	da 21 a 40
Profondita' chioma:	7	Diametro chioma:	7
Radici:		Conformazione:	INCLINATA/SBILANCIATA
Classe ricontrollo:	B	Freq. ricontr. anni:	5
Note:	alleggerire e riequilibrare chioma

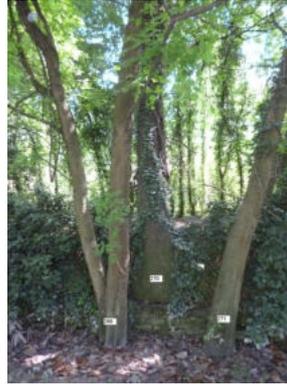
DATI ALBERO (ID: 42874)

Data rilievo:	08/02/2019	Stato fitosanitario:	1 NORMALE
Altezza classe:	tra 7 e 18	Diametro classe:	da 21 a 40
Profondita' chioma:	7	Diametro chioma:	7
Radici:		Conformazione:	INCLINATA/SBILANCIATA
Classe ricontrollo:	B	Freq. ricontr. anni:	5
Note:	alleggerire e riequilibrare chioma

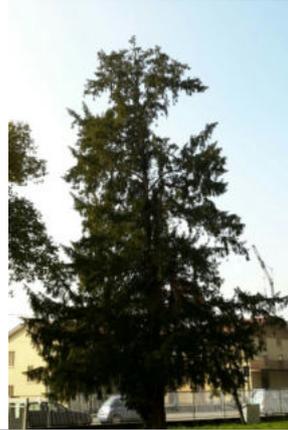
DATI ALBERO (ID: 50599)

Data rilievo:	15/01/2019	Stato fitosanitario:	5 PRESENZA DI CARIE O CARPOFORI
Altezza classe:	tra 7 e 18	Diametro classe:	maggiore di 40
Profondita' chioma:	11	Diametro chioma:	9
Radici:		Conformazione:	NORMALE
Classe ricontrollo:	C	Freq. ricontr. anni:	2

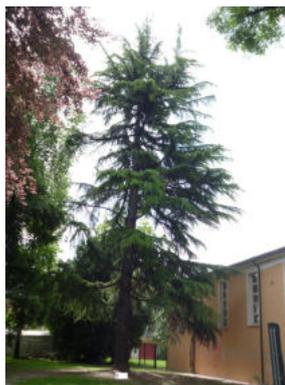
DATI ALBERO (ID: 42495)

Data rilievo:	16/01/2019	Stato fitosanitario:	2 DEPERIENTE
Altezza classe:	tra 18 e 25	Diametro classe:	maggiore di 40
Profondita' chioma:	18	Diametro chioma:	15
Radici:		Conformazione:	NORMALE
Classe ricontrollo:	C	Freq. ricontr. anni:	2
Note:	eseguito resistograf al fusto: R5 285 SW h 70 cm incl.0, segnali di sofferenza in chioma, eseguire potatura di selezione e rimonda/alleggerimento

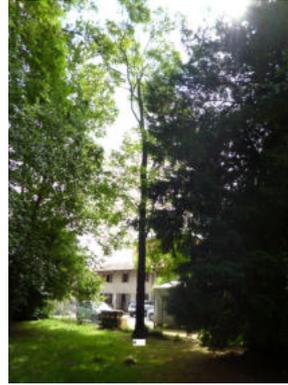
DATI ALBERO (ID: 42503)

Data rilievo:	16/01/2019	Stato fitosanitario:	5 PRESENZA DI CARIE O CARPOFORI
Altezza classe:	tra 7 e 18	Diametro classe:	maggiore di 40
Profondita' chioma:	8	Diametro chioma:	7
Radici:	PRESENZA GRAVI DANNI	Conformazione:	SBILANCIATA
Classe ricontrollo:	D	Freq. ricontr. anni:	
Note:	elevata propensione al cedimento per rottura del fusto alla base (vedi scheda VTA approfondito)

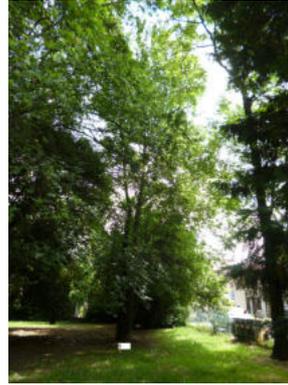
DATI CONDIZIONE (ID: 95633)			
Data rilievo:	16/01/2019	Stato fitosanitario:	1 NORMALE
Altezza classe:	tra 18 e 25	Diametro classe:	maggiore di 40
Profondita' chioma:	18	Diametro chioma:	10
Radici:		Conformazione:	SBILANCIATA
Classe ricontrollo:	C	Freq. ricontr. anni:	2

0 cm incl. Note: rileva discontinuita dei tessuti legnosi all'inserzione delle branche dovuto a corteccia inclusa, eseguire consolidamento semistatico a 2/3 dell'altezza CDR

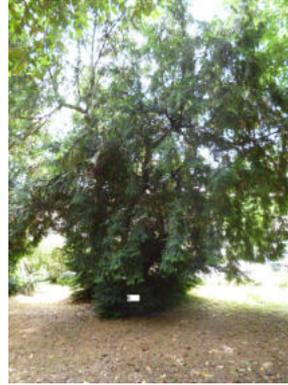
Specie:	Tasso
Data ult. mod. scheda Albero:	16/01/2019 14:53:12
Codice TAG:	143262089175759
Data/Anno impianto:	SCONOSCIUTO
Sito di impianto:	PRATO O GIARDINI
Pavimento filtrante:	NO
Palo tutore:	NO
Protezione urti:	NO
Bersaglio caduta:	SI
Irrigazione:	NO
Attr. nuovo nato:	NO
Donazione albero:	NO

Data rilievo:	16/01/2019	Stato fitosanitario:	1 NORMALE
Altezza classe:	minore di 7	Diametro classe:	da 21 a 40
Profondita' chioma:	6	Diametro chioma:	6
Radici:		Conformazione:	NORMALE
Classe ricontrollo:	B	Freq. ricontr. anni:	3
Note:	tessuti disfunzionali esposti su branche primarie, eseguire potatura di alleggerimento e contenimento chioma tutta cima, rimonda del secco

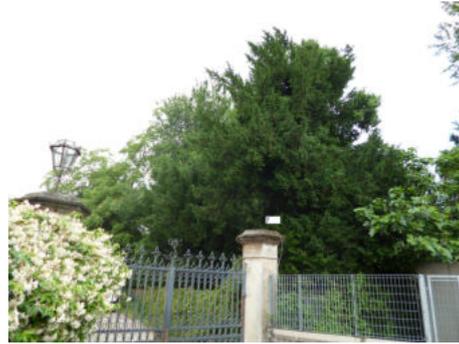
Specie:	Tasso
Data ult. mod. scheda Albero:	16/01/2019 14:52:36
Codice TAG:	143262089176575
Data/Anno impianto:	SCONOSCIUTO
Sito di impianto:	PRATO O GIARDINI
Pavimento filtrante:	NO
Palo tutore:	NO
Protezione urti:	NO
Bersaglio caduta:	SI
Irrigazione:	NO
Attr. nuovo nato:	NO
Donazione albero:	NO

Data rilievo:	16/01/2019	Stato fitosanitario:	1 NORMALE
Altezza classe:	tra 7 e 18	Diametro classe:	maggiore di 40
Profondita' chioma:	6	Diametro chioma:	5
Radici:		Conformazione:	INCLINATA/SBILANCIATA
Classe ricontrollo:	C	Freq. ricontr. anni:	2
Note: pianta sciabolata (recupera verticalita), eseguire potatura di alleggerimento e contenimento chioma tutta cima, rimonda del secco, monitorare inclinazioni

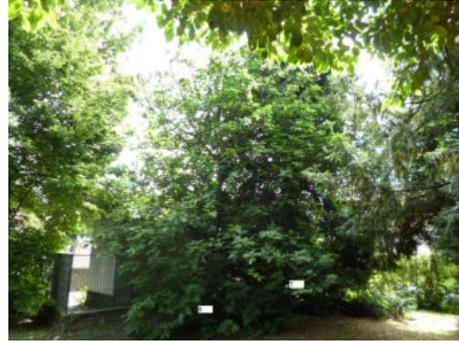
Specie:	Fico
Data ult. mod. scheda Albero:	16/01/2019 14:56:14
Codice TAG:	143262089176124
Data/Anno impianto:	SCONOSCIUTO
Sito di impianto:	
Pavimento filtrante:	NO
Palo tutore:	NO
Protezione urti:	NO
Bersaglio caduta:	SI
Irrigazione:	NO
Attr. nuovo nato:	NO
Donazione albero:	NO

Data rilievo:	16/01/2019	Stato fitosanitario:	1 NORMALE
Altezza classe:	minore di 7	Diametro classe:	da 21 a 40
Profondita' chioma:	6	Diametro chioma:	6
Radici:		Conformazione:	NORMALE
Classe ricontrollo:	B	Freq. ricontr. anni:	5
Note:	ridurre conflitti con cabina servizi.

MANUTENZIONE	ID	PREVISTA IL	ESEGUITA IL	MANUTENTORE
VTA visivo	98348	16/01/2024		
Potatura di innalzamento	98347

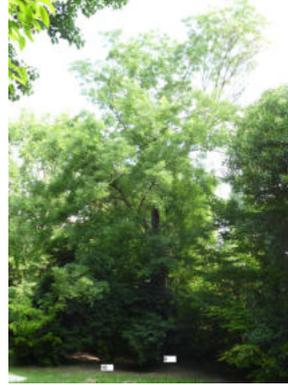
DATI CONDIZIONE (ID: 96296)			
Data rilievo:	05/02/2019	Stato fitosanitario:	2 DEPERIENTE
Altezza classe:	tra 7 e 18	Diametro classe:	maggiore di 40
Profondita' chioma:	13	Diametro chioma:	12
Radici:	PRESENZA GRAVI DANNI	Conformazione:	NORMALE
Classe ricontrollo:	C	Freq. ricontr. anni:	2
Note:	colletto azzampato e concresciuta in ceppaia. contenimento e diradamento chioma da eseguire.

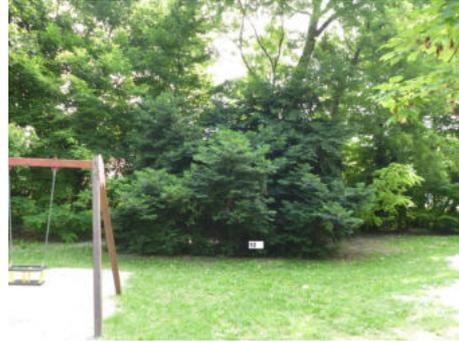
Specie:	Cefalotasso cinese
Data ult. mod. scheda Albero:	05/02/2019 15:45:53
Codice TAG:	143262090043399
Data/Anno impianto:	SCONOSCIUTO
Sito di impianto:	
Pavimento filtrante:	NO
Palo tutore:	NO
Protezione urti:	NO
Bersaglio caduta:	SI
Irrigazione:	NO
Attr. nuovo nato:	NO
Donazione albero:	NO

Data rilievo:	05/02/2019	Stato fitosanitario:	1 NORMALE
Altezza classe:	minore di 7	Diametro classe:	da 21 a 40
Profondita' chioma:	5	Diametro chioma:	7
Radici:		Conformazione:	INCLINATA/SBILANCIATA
Classe ricontrollo:	B	Freq. ricontr. anni:	3
Note:	eseguire innalzamento chioma e alleggerimento branche inferiori.

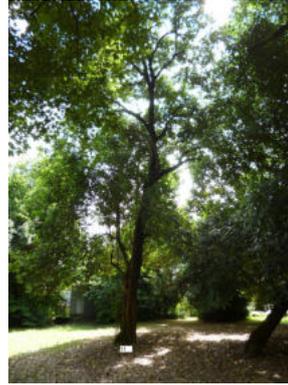
Specie:	Ligustro lucido
Data ult. mod. scheda Albero:	05/02/2019 15:40:09
Codice TAG:	143262089175340
Data/Anno impianto:	SCONOSCIUTO
Sito di impianto:	
Pavimento filtrante:	NO
Palo tutore:	NO
Protezione urti:	NO
Bersaglio caduta:	SI
Irrigazione:	NO
Attr. nuovo nato:	NO
Donazione albero:	NO

Data rilievo:	05/02/2019	Stato fitosanitario:	5 PRESENZA DI CARIE O CARPOFORI
Altezza classe:	tra 7 e 18	Diametro classe:	maggiore di 40
Profondita' chioma:	10	Diametro chioma:	8
Radici:		Conformazione:	NORMALE
Classe ricontrollo:	D	Freq. ricontr. anni:	
Note:	vedi vta approfondito. R10 120SE h30cm incl.15 - R13 230SW h180cm incl. 30

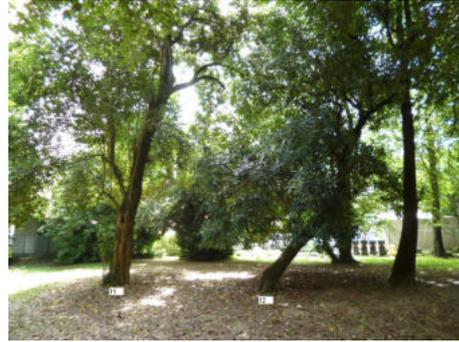
Specie:	Fotinia
Data ult. mod. scheda Albero:	05/02/2019 15:36:01
Codice TAG:	143262089174579
Data/Anno impianto:	SCONOSCIUTO
Sito di impianto:	
Pavimento filtrante:	NO
Palo tutore:	NO
Protezione urti:	NO
Bersaglio caduta:	SI
Irrigazione:	NO
Attr. nuovo nato:	NO
Donazione albero:	NO

Data rilievo:	05/02/2019	Stato fitosanitario:	2 DEPERIENTE
Altezza classe:	tra 7 e 18	Diametro classe:	da 21 a 40
Profondita' chioma:	8	Diametro chioma:	10
Radici:	PRESENZA GRAVI DANNI	Conformazione:	INCLINATA/SBILANCIATA
Classe ricontrollo:	C	Freq. ricontr. anni:	2
Note:	molto inclinata. eseguire modesto alleggerimento (selezione) e puntellamento. cavit� al colletto ed al fusto.

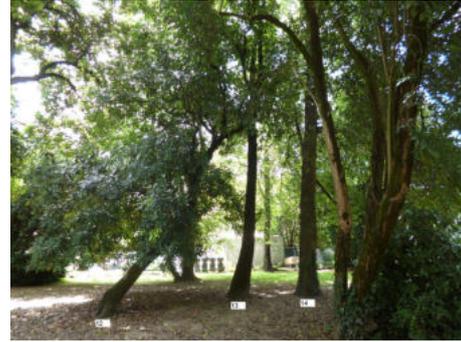
Specie:	Ailanto
Data ult. mod. scheda Albero:	16/01/2019 15:13:10
Codice TAG:	143262089173770
Data/Anno impianto:	SCONOSCIUTO
Sito di impianto:	PRATO O GIARDINI
Pavimento filtrante:	NO
Palo tutore:	NO
Protezione urti:	NO
Bersaglio caduta:	SI
Irrigazione:	NO
Attr. nuovo nato:	NO
Donazione albero:	NO

Data rilievo:	16/01/2019	Stato fitosanitario:	5 PRESENZA DI CARIE O CARPOFORI
Altezza classe:	tra 7 e 18	Diametro classe:	maggiore di 40
Profondita' chioma:	13	Diametro chioma:	10
Radici:	PRESENZA GRAVI DANNI	Conformazione:	SBILANCIATA
Classe ricontrollo:	D	Freq. ricontr. anni:	
Note:	R11 200 SW h 20 cm incl.0, R12 100 E h 30 cm incl.15, carie incipiente alla base del fusto, aspettative di vita ridotte (Vedi scheda VTA approfondi

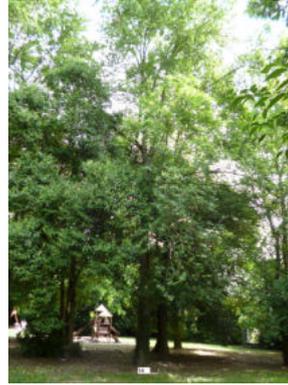
Specie:	Olmo comune
Data ult. mod. scheda Albero:	05/02/2019 15:41:52
Codice TAG:	143262089172587
Data/Anno impianto:	SCONOSCIUTO
Sito di impianto:	
Pavimento filtrante:	NO
Palo tutore:	NO
Protezione urti:	NO
Bersaglio caduta:	SI
Irrigazione:	NO
Attr. nuovo nato:	NO
Donazione albero:	NO

Data rilievo:	05/02/2019	Stato fitosanitario:	1 NORMALE
Altezza classe:	tra 7 e 18	Diametro classe:	maggiore di 40
Profondita' chioma:	13	Diametro chioma:	10
Radici:		Conformazione:	NORMALE
Classe ricontrollo:	B	Freq. ricontr. anni:	3
Note:	R2 30N h15 incl.25. assenza di anomalie di rilievo nel tracciato. eseguire generale contenimento.

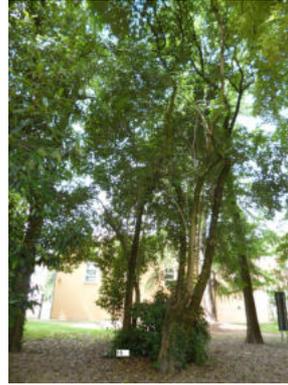
Specie:	Ligustro lucido
Data ult. mod. scheda Albero:	16/01/2019 15:36:14
Codice TAG:	143262089172154
Data/Anno impianto:	SCONOSCIUTO
Sito di impianto:	
Pavimento filtrante:	NO
Palo tutore:	NO
Protezione urti:	NO
Bersaglio caduta:	SI
Irrigazione:	NO
Attr. nuovo nato:	NO
Donazione albero:	NO

Data rilievo:	16/01/2019	Stato fitosanitario:	1 NORMALE
Altezza classe:	tra 7 e 18	Diametro classe:	da 21 a 40
Profondita' chioma:	8	Diametro chioma:	8
Radici:		Conformazione:	NORMALE
Classe ricontrollo:	B	Freq. ricontr. anni:	3
Note:	potatura di alleggerimento, contenimento chioma e rimonda secco.
