ALLEGATO 2

Schede di rilievo fitosanitario AAG del Comune di Padova

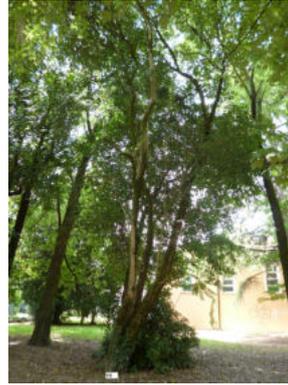
Specie:	Ligustro lucido
Data ult. mod. scheda Albero:	16/01/2019 15:41:52
Codice TAG:	143262089838175
Data/Anno impianto:	SCONOSCIUTO
Sito di impianto:	
Pavimento filtrante:	NO
Palo tutore:	NO
Protezione urti:	NO
Bersaglio caduta:	SI
Irrigazione:	NO
Attr. nuovo nato:	NO
Donazione albero:	NO

Data rilievo:	16/01/2019	Stato fitosanitario:	5 PRESENZA DI CARIE O CARPOFORI
Altezza classe:	tra 7 e 18	Diametro classe:	da 21 a 40
Profondita' chioma:	10	Diametro chioma:	8
Radici:		Conformazione:	SBILANCIATA
Classe ricontrollo:	CD	Freq. ricontr. anni:	1
Note: Nota eliminare fusto con spaccatura e consolidare fusti rimanenti con esemplare di illustro vicino con. 9992569/15. consolidamento semistatico a 1/2 h Cdr 2tonn el

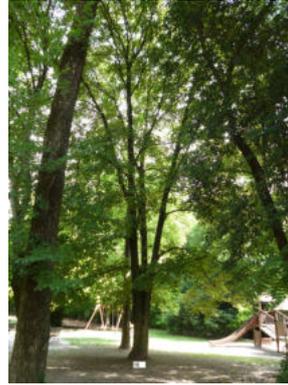
Specie:	Acero di monte
Data ult. mod. scheda Albero:	16/01/2019 15:50:45
Codice TAG:	143262089841287
Data/Anno impianto:	SCONOSCIUTO
Sito di impianto:	
Pavimento filtrante:	NO
Palo tutore:	NO
Protezione urti:	NO
Bersaglio caduta:	SI
Irrigazione:	NO
Attr. nuovo nato:	NO
Donazione albero:	NO

Data rilievo:	16/01/2019	Stato fitosanitario:	1 NORMALE
Altezza classe:	tra 7 e 18	Diametro classe:	maggiore di 40
Profondita' chioma:	13	Diametro chioma:	10
Radici:		Conformazione:	SBILANCIATA
Classe ricontrollo:	B	Freq. ricontr. anni:	3
Note: interrato lato sud ovest. torsione al fusto. inserzione stretta tra branche con probabile corteccia inclusa. consolidamento statico tra le branche a 2/3 Cdr.

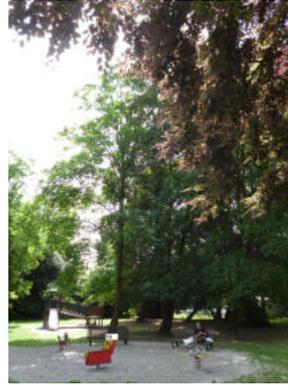
Specie:	Acero di monte
Data ult. mod. scheda Albero:	16/01/2019 15:57:19
Codice TAG:	143262089843643
Data/Anno impianto:	SCONOSCIUTO
Sito di impianto:	
Pavimento filtrante:	NO
Palo tutore:	NO
Protezione urti:	NO
Bersaglio caduta:	SI
Irrigazione:	NO
Attr. nuovo nato:	NO
Donazione albero:	NO

Data rilievo:	16/01/2019	Stato fitosanitario:	2 DEPERIENTE
Altezza classe:	tra 7 e 18	Diametro classe:	maggiore di 40
Profondita' chioma:	12	Diametro chioma:	6
Radici:		Conformazione:	NORMALE
Classe ricontrollo:	C	Freq. ricontr. anni:	2
Note:	aree del tronco decorticate e con legno disfunzionale. R14 220SW h 20 cm Inc. 15

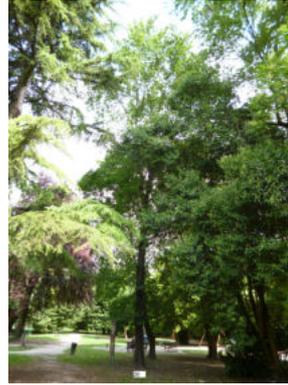
Data rilievo:	16/01/2019	Stato fitosanitario:	5 PRESENZA DI CARIE O CARPOFORI
Altezza classe:	tra 18 e 25	Diametro classe:	maggiore di 40
Profondita' chioma:	13	Diametro chioma:	8
Radici:		Conformazione:	NORMALE
Classe ricontrollo:	C	Freq. ricontr. anni:	2
Note: eseguita potatura di riduzione al colletto: R6 101 E h 5 cm incl.0 - R7 112 SW h 5 cm incl. 5, carpofori al colletto lato est tra i contrafforti, fusto filato, eseguire potatura di rimonda

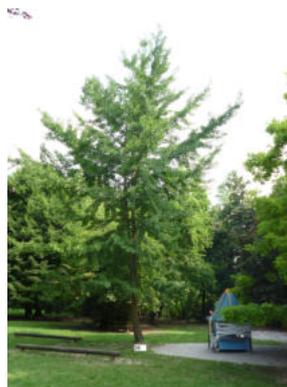
DATI ALBERO (ID: 42005)

Data rilievo:	16/01/2019	Stato fitosanitario:	1 NORMALE
Altezza classe:	tra 7 e 18	Diametro classe:	maggiore di 40
Profondita' chioma:	8	Diametro chioma:	7
Radici:		Conformazione:	NORMALE
Classe ricontrollo:	B	Freq. ricontr. anni:	3
Note:	eliminare rami sfregamento con fusto, auspicabile installare fascione di tenuta tra le branche a 2/3 h Cdr 2 tonn.

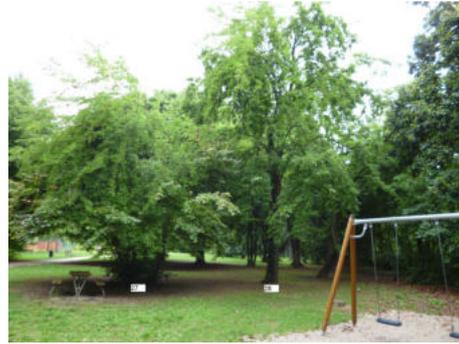
DATI CONDIZIONE (ID: 95649)			
Data rilievo:	16/01/2019	Stato fitosanitario:	1 NORMALE
Altezza classe:	tra 7 e 18	Diametro classe:	maggiore di 40
Profondita' chioma:	9	Diametro chioma:	14
Radici:		Conformazione:	SBILANCIATA
Classe ricontrollo:	C	Freq. ricontr. anni:	2

Nota: Albero molto vigorosa lato ovest (da ridurre e consolidare con fusto principale) potatura di alleggerimento chioma e riduzione branche, consolidamento statico di t

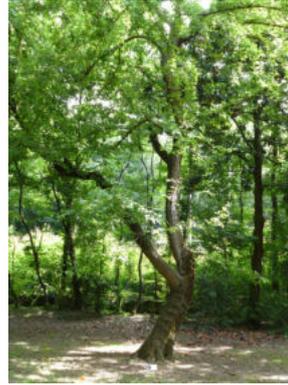
DATI CONDIZIONE (ID: 96297)			
Data rilievo:	05/02/2019	Stato fitosanitario:	1 NORMALE
Altezza classe:	tra 7 e 18	Diametro classe:	maggiore di 40
Profondita' chioma:	12	Diametro chioma:	8
Radici:	PRESENZA GRAVI DANNI	Conformazione:	INCLINATA/SBILANCIATA
Classe ricontrollo:	B	Freq. ricontr. anni:	3
Note:	R3 330NW h190cm incl. 0. lievi anomalie da indagare al castello. eseguire contenimento e generale alleggerimento.

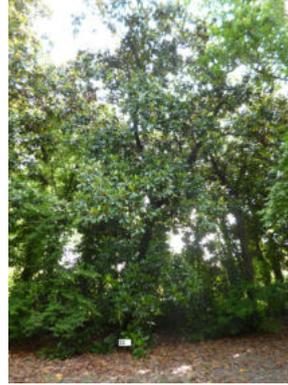
DATI CONDIZIONE (ID: 96486)			
Data rilievo:	07/02/2019	Stato fitosanitario:	1 NORMALE
Altezza classe:	tra 7 e 18	Diametro classe:	maggiore di 40
Profondita' chioma:	13	Diametro chioma:	8
Radici:		Conformazione:	SBILANCIATA
Classe ricontrollo:	B	Freq. ricontr. anni:	5
Note:	contenimento per riduzione competizione e per riequilibrio chioma sbilanciata.

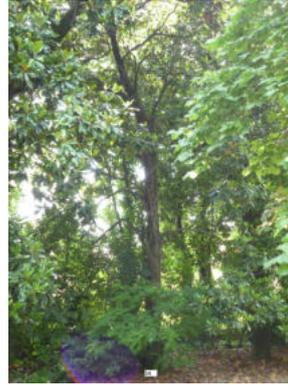
**DATI ALBERO (ID: 42099)**

Data rilievo:	07/02/2019	Stato fitosanitario:	1 NORMALE
Altezza classe:	tra 7 e 18	Diametro classe:	maggiore di 40
Profondita' chioma:	9	Diametro chioma:	7
Radici:		Conformazione:	NORMALE
Classe ricontrollo:	B	Freq. ricontr. anni:	5
Note:	contenimento per riduzione competizione nel gruppo

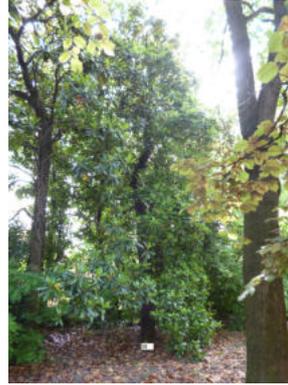
DATI ALBERO (ID: 41997)

Data rilievo:	07/02/2019	Stato fitosanitario:	1 NORMALE
Altezza classe:	tra 7 e 18	Diametro classe:	maggiore di 40
Profondita' chioma:	12	Diametro chioma:	7
Radici:		Conformazione:	NORMALE
Classe ricontrollo:	B	Freq. ricontr. anni:	5
Note:	eseguire rimonda e contenimento per riduzione competizione intra ed interpecifica.

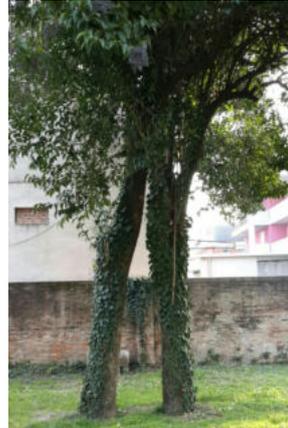
DATI ALBERO (ID: 50605)

Data rilievo:	15/01/2019	Stato fitosanitario:	5 PRESENZA DI CARIE O CARPOFORI
Altezza classe:	tra 7 e 18	Diametro classe:	maggiore di 40
Profondita' chioma:	8	Diametro chioma:	6
Radici:		Conformazione:	SBILANCIATA
Classe ricontrollo:	C	Freq. ricontr. anni:	2
Note:	rimossa Branca al castello, ferita aperta con carie , stoncamento , potatura di contenimento e riduzione chioma

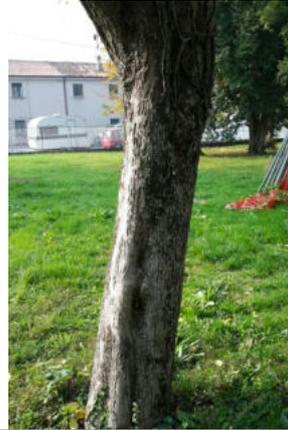
DATI ALBERO (ID: 50603)

Data rilievo:	15/01/2019	Stato fitosanitario:	5 PRESENZA DI CARIE O CARPOFORI
Altezza classe:	tra 7 e 18	Diametro classe:	maggiore di 40
Profondita' chioma:	6	Diametro chioma:	6
Radici:		Conformazione:	INCLINATA/SBILANCIATA
Classe ricontrollo:	D	Freq. ricontr. anni:	
Note:	elevata propensione al cedimento per rottura del fusto e parti di Chioma (Vedi scheda VTA approfondito)

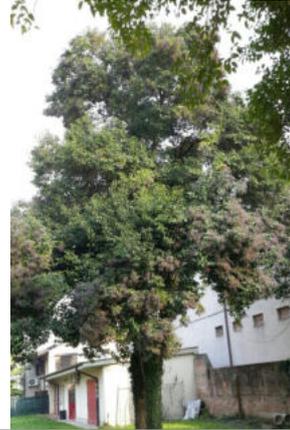
DATI ALBERO (ID: 50604)

Data rilievo:	15/01/2019	Stato fitosanitario:	1 NORMALE
Altezza classe:	tra 7 e 18	Diametro classe:	maggiore di 40
Profondita' chioma:	10	Diametro chioma:	8
Radici:		Conformazione:	SBILANCIATA
Classe ricontrollo:	C	Freq. ricontr. anni:	2
Note:	potatura di contenimento a tutta cima diradamento e riduzione

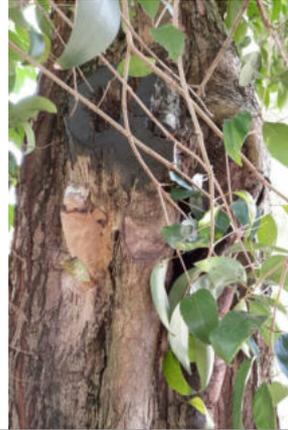
DATI ALBERO (ID: 50600)

Data rilievo:	22/02/2019	Stato fitosanitario:	5 PRESENZA DI CARIE O CARPOFORI
Altezza classe:	tra 7 e 18	Diametro classe:	maggiore di 40
Profondita' chioma:	7	Diametro chioma:	6
Radici:		Conformazione:	NORMALE
Classe ricontrollo:	D	Freq. ricontr. anni:	
Note:	R2 140SE h160cm incl.0. vedi VTA approfondita

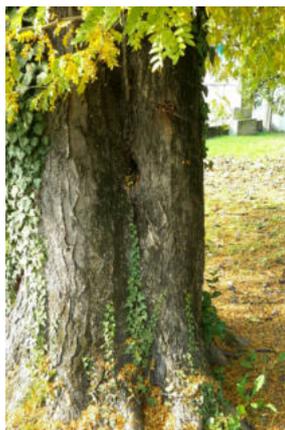
DATI CONDIZIONE (ID: 95588)			
Data rilievo:	15/01/2019	Stato fitosanitario:	5 PRESENZA DI CARIE O CARPOFORI
Altezza classe:	tra 7 e 18	Diametro classe:	maggiore di 40
Profondita' chioma:	13	Diametro chioma:	15
Radici:		Conformazione:	SBILANCIATA
Classe ricontrollo:	CD	Freq. ricontr. anni:	1
Note: carie al fusto a circa 1,5 m h, branca principale eliminata al castello, sbrancamenti, potatura di riduzione e alleggerimento chioma, R1 335 NW h 1,5 m

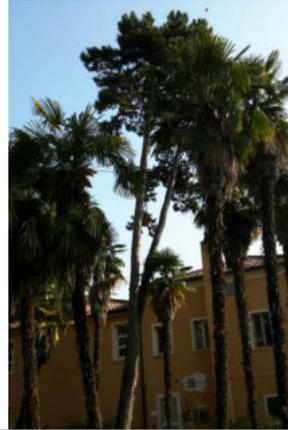
DATI ALBERO (ID: 50597)

Data rilievo:	15/01/2019	Stato fitosanitario:	2 DEPERIENTE
Altezza classe:	tra 7 e 18	Diametro classe:	maggiore di 40
Profondita' chioma:	5	Diametro chioma:	7
Radici:		Conformazione:	INCLINATA
Classe ricontrollo:	C	Freq. ricontr. anni:	2

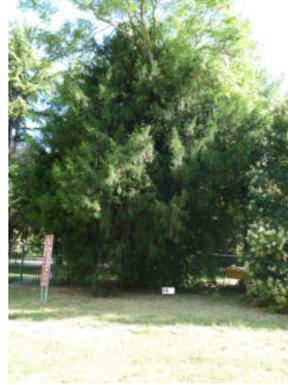
DATI ALBERO (ID: 42497)

Data rilievo:	15/01/2019	Stato fitosanitario:	1 NORMALE
Altezza classe:	tra 7 e 18	Diametro classe:	maggiore di 40
Profondita' chioma:	8	Diametro chioma:	8
Radici:		Conformazione:	NORMALE
Classe ricontrollo:	B	Freq. ricontr. anni:	3
Note:	potatura di rimonda e contenimento chioma

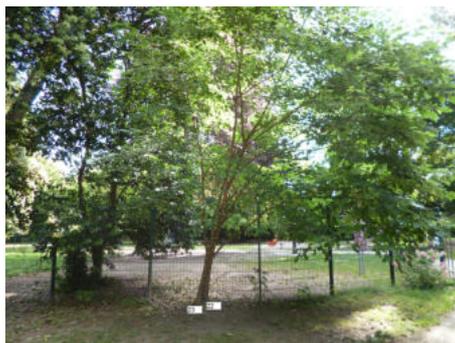
DATI ALBERO (ID: 42362)

Data rilievo:	05/02/2019	Stato fitosanitario:	1 NORMALE
Altezza classe:	tra 7 e 18	Diametro classe:	da 21 a 40
Profondita' chioma:	6	Diametro chioma:	5
Radici:		Conformazione:	NORMALE
Classe ricontrollo:	D	Freq. ricontr. anni:	
Note:	grave conflitto con recinzione rigida.

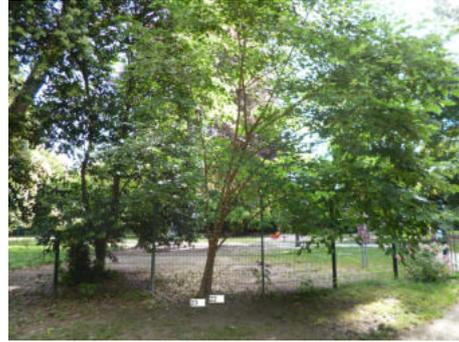
DATI ALBERO (ID: 42363)

Data rilievo:	05/02/2019	Stato fitosanitario:	1 NORMALE
Altezza classe:	tra 7 e 18	Diametro classe:	maggiore di 40
Profondita' chioma:	8	Diametro chioma:	6
Radici:		Conformazione:	NORMALE
Classe ricontrollo:	B	Freq. ricontr. anni:	5
Note:	eseguire contenimento

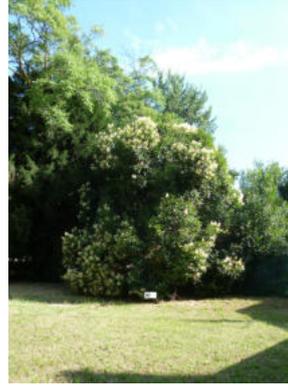
DATI ALBERO (ID: 42500)

Data rilievo:	15/01/2019	Stato fitosanitario:	1 NORMALE
Altezza classe:	tra 7 e 18	Diametro classe:	da 21 a 40
Profondita' chioma:	8	Diametro chioma:	8
Radici:		Conformazione:	NORMALE
Classe ricontrollo:	B	Freq. ricontr. anni:	3
Note:	potatura di contenimento chioma tutta cima e rimonda secco

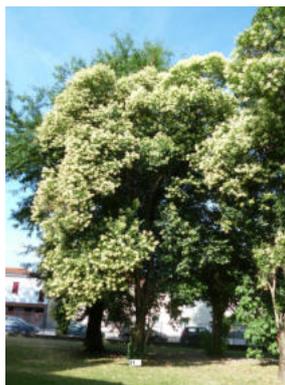
DATI ALBERO (ID: 42250)

Data rilievo:	15/01/2019	Stato fitosanitario:	1 NORMALE
Altezza classe:	tra 7 e 18	Diametro classe:	maggiore di 40
Profondita' chioma:	9	Diametro chioma:	10
Radici:		Conformazione:	NORMALE
Classe ricontrollo:	C	Freq. ricontr. anni:	2
Note:	stronamento con ferita aperta , potatura di diradamento e riduzione chioma a tutta cima

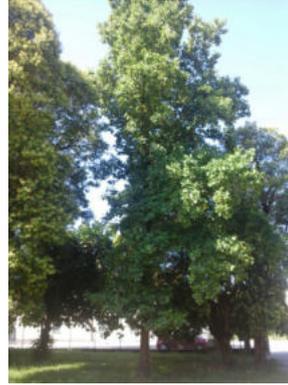
DATI ALBERO (ID: 51806)

Data rilievo:	15/01/2019	Stato fitosanitario:	1 NORMALE
Altezza classe:	tra 7 e 18	Diametro classe:	maggiore di 40
Profondita' chioma:	9	Diametro chioma:	6
Radici:		Conformazione:	NORMALE
Classe ricontrollo:	B	Freq. ricontr. anni:	3
Note:	radice strozzante lato Nord-est (monitorare), modesta vigoria chioma

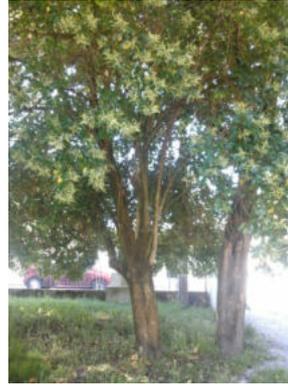
DATI ALBERO (ID: 51807)

Data rilievo:	15/01/2019	Stato fitosanitario:	1 NORMALE
Altezza classe:	tra 7 e 18	Diametro classe:	da 21 a 40
Profondita' chioma:	6	Diametro chioma:	6
Radici:		Conformazione:	SBILANCIATA
Classe ricontrollo:	B	Freq. ricontr. anni:	5
Note:	potatura di contenimento diradamento rimonda a secco

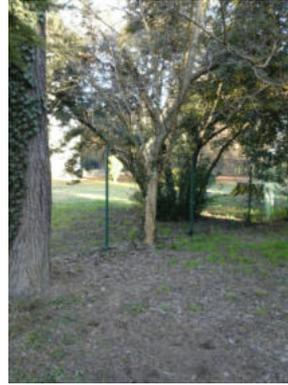
DATI ALBERO (ID: 56519)

Data rilievo:	05/02/2019	Stato fitosanitario:	1 NORMALE
Altezza classe:	minore di 7	Diametro classe:	da 21 a 40
Profondita' chioma:	6	Diametro chioma:	5
Radici:		Conformazione:	NORMALE
Classe ricontrollo:	B	Freq. ricontr. anni:	3
Note:	conflitto con recinzione. generale contenimento per riduzione conflitti.

MANUTENZIONE	ID	PREVISTA IL	ESEGUITA IL	MANUTENTORE
VTA visivo	99559	05/02/2022		
Potatura di riduzione	99558

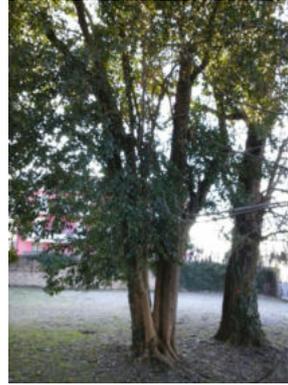
DATI CONDIZIONE (ID: 96248)			
Data rilievo:	05/02/2019	Stato fitosanitario:	2 DEPERIENTE
Altezza classe:	tra 7 e 18	Diametro classe:	maggiore di 40
Profondita' chioma:	10	Diametro chioma:	9
Radici:		Conformazione:	NORMALE
Classe ricontrollo:	B	Freq. ricontr. anni:	3
Note:	presenza di ferita da sbrancamento. eseguire alleggerimento (contenimento e selezione).

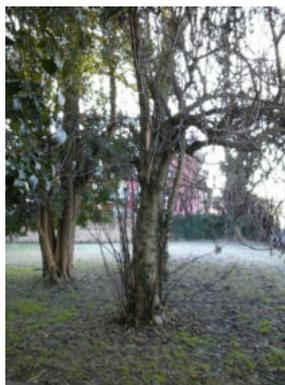
DATI ALBERO (ID: 56517)

Data rilievo:	05/02/2019	Stato fitosanitario:	2 DEPERIENTE
Altezza classe:	tra 7 e 18	Diametro classe:	maggiore di 40
Profondita' chioma:	6	Diametro chioma:	8
Radici:		Conformazione:	NORMALE
Classe ricontrollo:	B	Freq. ricontr. anni:	3
Note:	eseguire selezione e contenimento.

MANUTENZIONE	ID	PREVISTA IL	ESEGUITA IL	MANUTENTORE
VTA visivo	99555	05/02/2022		
Potatura di riduzione	99554

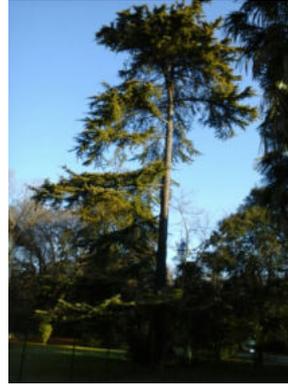
DATI CONDIZIONE (ID: 96252)			
Data rilievo:	05/02/2019	Stato fitosanitario:	2 DEPERIENTE
Altezza classe:	tra 7 e 18	Diametro classe:	maggiore di 40
Profondita' chioma:	12	Diametro chioma:	7
Radici:		Conformazione:	NORMALE
Classe ricontrollo:	C	Freq. ricontr. anni:	2
Note:	R1 120E h10cm incl.20. eseguire rimonda e selezione. lievi anomalie al cilindro centrale. generali condizioni di deperimento.
