<b>Nr. albero</b> 129	<b>Cartellino</b> 9992112/105
<b>Coordinate</b> 721504,52 / 5036155,09	
<b>Proprietà</b> Area di proprietà

VSA - Data: 30/10/2023

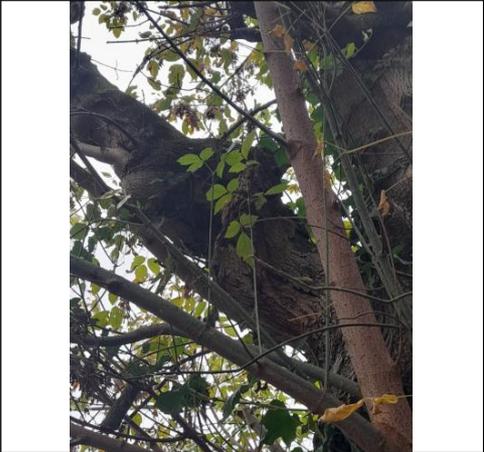
CPC: D - Gravità estrema

**Note** Pianta giunta a fine ciclo, carie presente sia sul tronco che su alcune branche principali a causa di passate capitozzature non rimarginate.

<b>Fusto</b>	Ferite da taglio marcescenti (2), Rigonfiamenti (1), Carie (2), Ricacci diffusi - riscoppi (2), Decorticazione - danni alla corteccia (3), Cavità esposta (2), Lesioni cicatrizzate (2), Orifizi - fessure - lesioni aperte (2)
<b>Castello</b>	Cavità occulta (1), Danni alla corteccia (2), Carie (2), Cavità esposta (2), Lesioni cicatrizzate (3), Ferite da taglio aperte (1), Ferite da taglio marcescenti (2), Fessurazioni (1)
<b>Branche</b>	Ferite da taglio marcescenti (2), Branche secche (1), Branche compromesse (1), Branche pericolanti (2), Carie (3), Ferite rimarginate (2), Branche capitozzate (2), Monconi (1), Seccumi (2)
<b>Chioma</b>	Capitozzo (1), Disseccamento (1)
