<b>Nr. albero</b> 13	<b>Cartellino</b> 9990075/7
<b>Coordinate</b> 725534,81 / 5035242,60	
<b>Proprietà</b> Area di proprietà

VTA - Data: 11/01/2023

Scheda pianta 1.966 - Giardini Arena

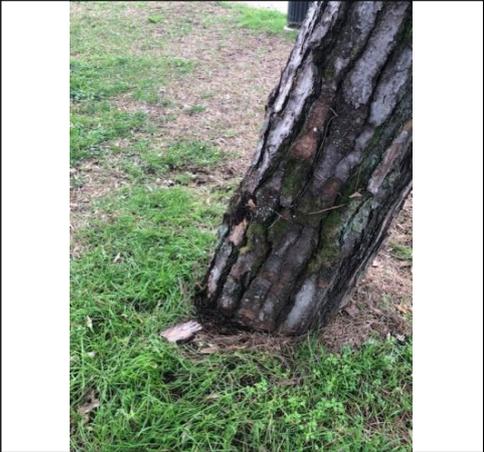
**Note** Segni iniziali di ribaltamento della zolla per distacco del terreno dal colletto, chioma sbilanciata

**Conformazione** Inclinata/Sbilanciata**Radici** sollevamento radicale (3)**Chioma** Asimmetria (3), Autoriduzione della chioma (3)**Lavori proposti**

Tipo lavoro	Impresa	Data fine prevista
ABB - Abbattimento pianta		27/01/2023

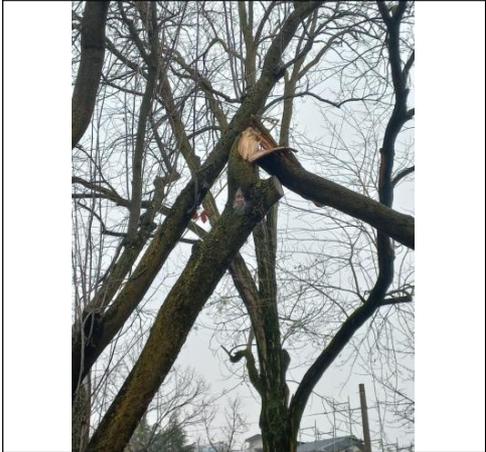
**Note** Albero fortemente sbilanciato con carpofori diffusi e disseccamenti in chioma. Non sanabile

<b>Conformazione</b> Inclinata/Sbilanciata			
<b>Tronco</b> torsione (3), essudati (2), Carpoforesi (3)			
<b>Branche</b> Rottura (3)			
<b>Chioma</b> Branche compromesse (3), Asimmetria (3), Autoriduzione della chioma (3), seccumi (3), microfillia (2), Carpoforesi (3)			
<b>Agenti patogeni</b> Phellinus (3)			
<b>Lavori proposti</b>			
<b>Tipo lavoro</b>		<b>Impresa</b>	<b>Data fine prevista</b>
ABB - Abbattimento pianta			23/03/2023
<b>Iter</b>			
<b>#</b>	<b>Data esecuzione</b>	<b>Eseguito da</b>	<b>Stato VTA</b>
1	22/12/2022 13:11:37	Riccardo Morganti	In lavorazione
2	22/12/2022 13:12:59	Riccardo Morganti	Richiesta validazione (Applicativo)
3	22/12/2022 13:12:59	Riccardo Morganti	Validata

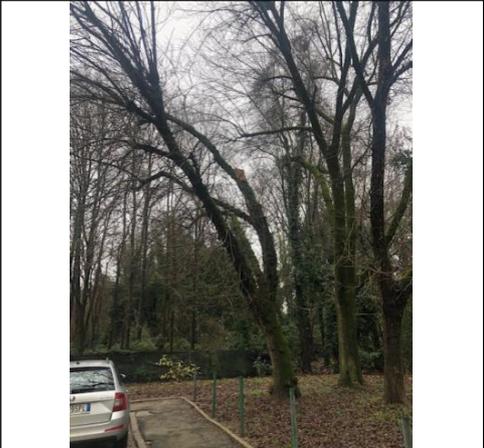
<b>Conformazione</b> Inclinata/Sbilanciata
<b>Branche</b> Rottura (3), Ferita (3), compromessa (3), Cavità (3), Dissecamento (3)
<b>Chioma</b> Asimmetria (3), Carie (3)

Lavori proposti			
Tipo lavoro		Impresa	Data fine prevista
ABB - Abbattimento pianta			26/01/2023
Iter			
#	Data esecuzione	Eseguito da	Stato VTA
1	10/01/2023 16:49:32	Giulia Breda	In lavorazione
2	10/01/2023 16:50:26	Giulia Breda	Richiesta validazione (Applicativo)
3	10/01/2023 16:50:26	Giulia Breda	Validata

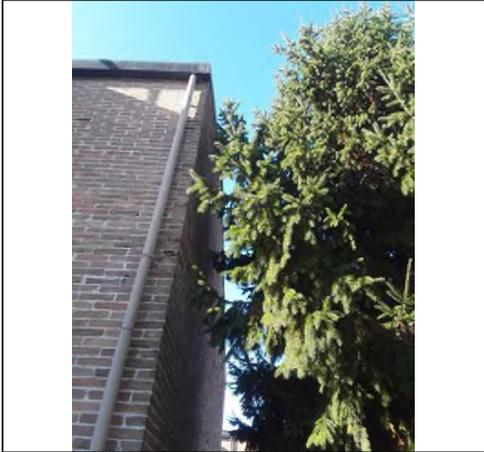
<b>Tipo</b> Primo controllo	
<b>Fase fisiologica</b> adulto	
<b>Altezza</b> 8,00 m	
<b>Ø tronco</b> 23,00 cm	
<b>Circ. tronco</b> 72 cm	
<b>Note</b> Pianta radicata a 2 m da abitazione, la chioma è a contatto con l'edificio. Interventi correttivi non realizzabili

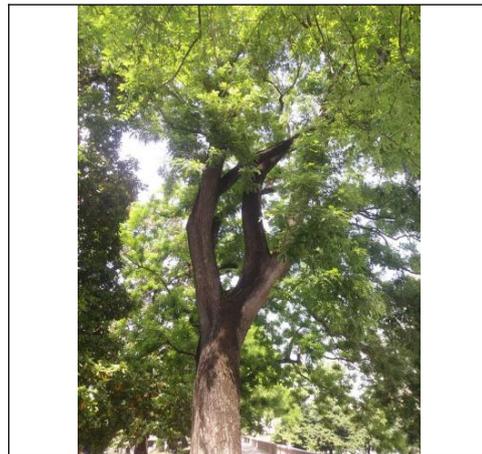
**Note** Presenza carpofori su branche capitozzate. Carie, ampie ferite aperte, chioma con architettura alterata da capitozzatura. Individuo con gravi difetti strutturali al castello e alle branche. Ramificazioni primarie in torsione e con forti tensioni biomeccaniche. La conservazione di questa alberatura sarebbe attuabile solamente attraverso drastiche riduzioni della chioma che si configurano come interventi associabili ad una capitozzatura. Considerando la logica del filare, l'elevata frequentazione dell'area ed il rischio elevato, si consiglia di procedere attraverso la sostituzione del soggetto arboreo.

**Conformazione** Sbilanciata, Inclinata/Sbilanciata

**Radici** Radici esposte (2)

**Colletto** allargato (2)

**Branche** Rottura (2), compromessa (3), Cavità (3), Dissecamento (3), Fessurazione (2)

**Chioma** Branche compromesse (3), Asimmetria (2), Capitozzo (3), Carie (3), Carpofori (3)

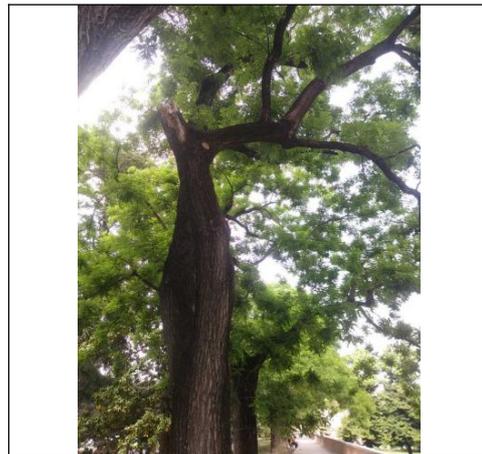
Chioma alterata da capitozzatura. Moncone cariato sulla quale inserzione con cavità si inserisce branca laterale vigorosa. Individuo con gravi difetti strutturali al castello e alle branche. Ramificazioni primarie in torsione e con forti tensioni biomeccaniche. La conservazione di questa alberatura sarebbe attuabile solamente attraverso drastiche riduzioni della chioma che si configurano come interventi associabili ad una capitozzatura. Considerando la logica del filare, l'elevata frequentazione dell'area ed il rischio elevato, si consiglia di procedere attraverso la sostituzione del soggetto arboreo.

**Castello** Cavità (2), Ferita (3)

**Branche** Rottura (3), Dissecamento (3), Ferita (3), Fessurazione (2), compromessa (3), Cavità (3)

**Chioma** Carie (3), Capitozzo (3), Branche compromesse (3)

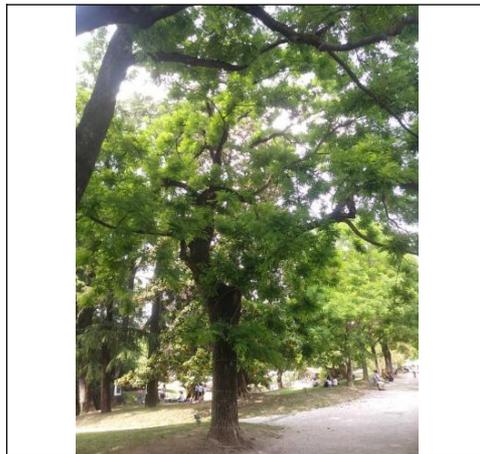
Carie e cavità con nidi di calabroni. Individuo con gravi difetti strutturali al castello e alle branche. Ramificazioni primarie in torsione e con forti tensioni biomeccaniche. La conservazione di questa alberatura sarebbe attuabile solamente attraverso drastiche riduzioni della chioma che si configurano come interventi associabili ad una capitozzatura. Considerando la logica del filare, l'elevata frequentazione dell'area ed il rischio elevato, si consiglia di procedere attraverso la sostituzione del soggetto arboreo.

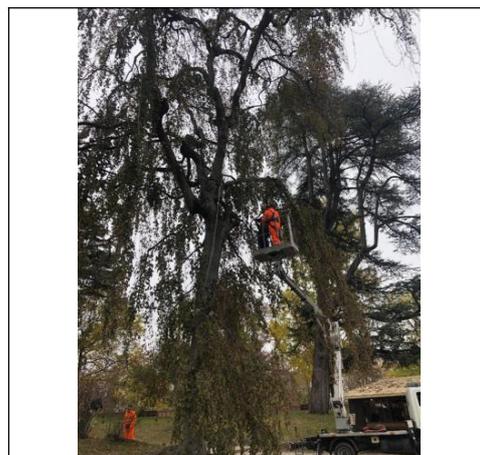
Gravi danni al castello causa evoluzione patologica di sbrancamento. Presenza di funghi agenti di carie e di funghi saprofiti (Fomes e Schizophyllum). Sospetta infezione da cancro da nectria. Tessuti fusto e castello lato est devitalizzati. Aspettative di vita fortemente condizionate da gravi problemi vegetativi e fitosanitari. Rischio elevato e non riducibile. Disseccamento tessuti cambiali in progressione.

<b>Anomalie:</b> (1) difetto minore, (2) difetto medio, (3) difetto grave			
<b>Conformazione</b> Sbilanciata			
<b>Castello</b> Danni alla corteccia (3), Ferita (3)			
<b>Branche</b> compromessa (3), Ferita (3), Fessurazione (3)			
<b>Chioma</b> Carpofori (3), Asimmetria (3), seccumi (3), Branche compromesse (3), Carie (3)			
<b>Iter</b>			
#	Data esecuzione	Eseguito da	Stato VTA
1	05/12/2022 16:13:35	Sgrò Sergio	In lavorazione
2	15/12/2022 11:19:54	Sgrò Sergio	Richiesta validazione (Applicativo)
3	15/12/2022 11:19:54	Sgrò Sergio	Validata

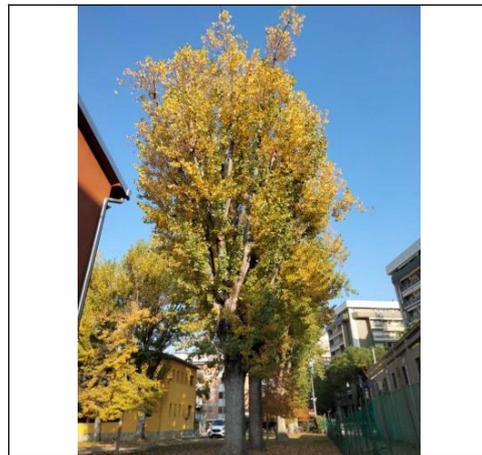
Piatto morfologico al colletto lato est. Strumentali confermano ampie sacche di carie con cavità diffuse sui vari lati del colletto. Non si evidenziano danni esterni; probabile origine radicale dei marciumi. Albero a fine ciclo con difetti strutturali destinati ad aggravarsi nel breve periodo. Rischio elevato e non riducibile con le buone pratiche arboricolturali.

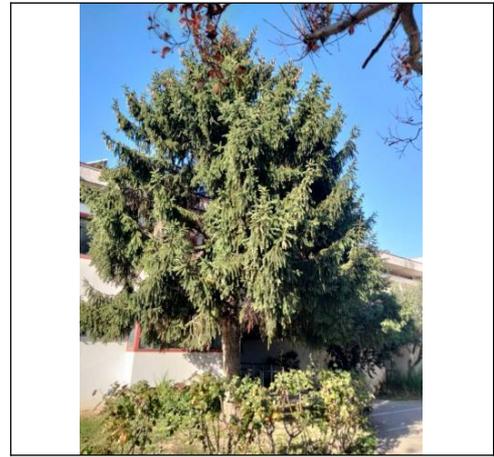
**Note** Pianta a ridosso dell'edificio - resinosi su tutto il fusto. Doppio cimale, uno disseccato comprese le ramificazioni laterale. Albero in fase di deperimento. Aspettative di vita condizionate da gravi problemi vegetativi

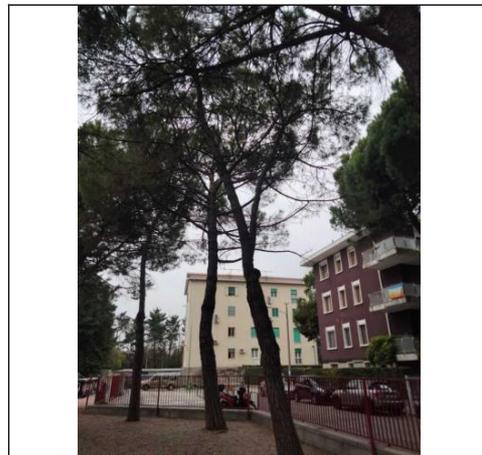
**Note** Albero in avanzata fase di deperimento. Aspettative di vita condizionate da gravi problemi vegetativi. Albero a fine ciclo.

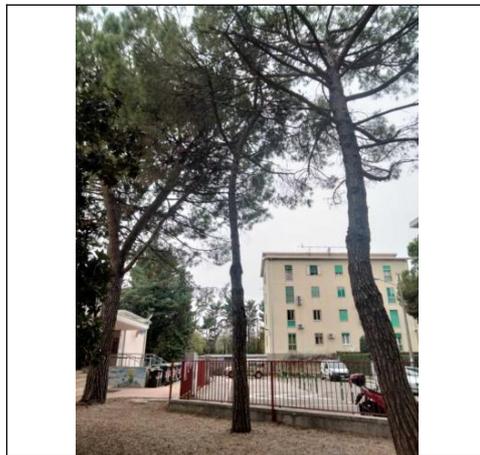
**Note** Tipica sintomatologia di pino domestico in pianura e per mancanza di spazio per lo sviluppo.

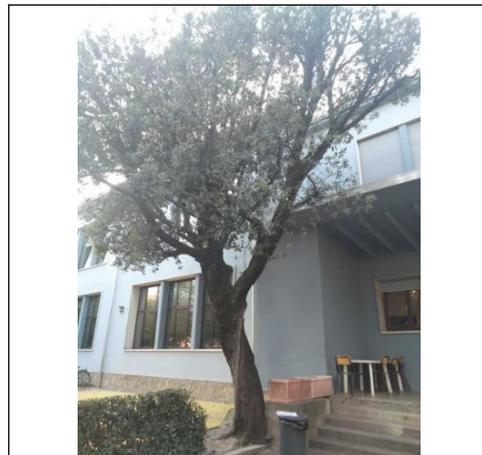
**Note** Torsione del fusto, radicato a ridosso edificio, colto con conflitto con muretto. Strumentali confermano degradazione interna importante dei tessuti legnosi al colletto e nella porzione inferiore del fusto. Albero collocato all'ingresso della scuola. Aspettative di vita condizionate da gravi problemi fitosanitarie e strutturali.

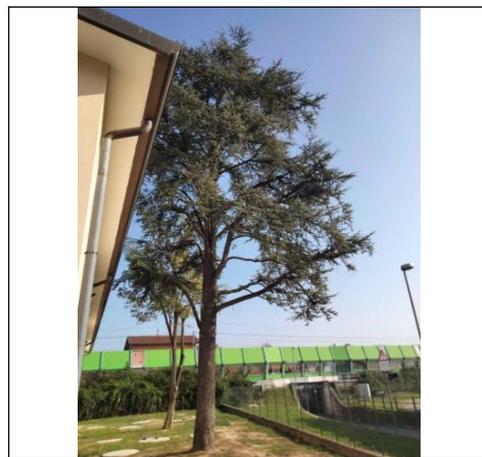
Importanti e recenti danni ad apparati radicali causa lavori in profondità all'interno della zolla del soggetto. Vecchia e ampia ferita colletto/fusto lato SW da danno meccanico con ampia area depressa e cornici laterali attive. Presenza di carpoforo al colletto. trasparenza in chioma. Albero che presenta aspettative di vita fortemente condizionate da gravi problemi fitosanitari e strutturali destinati ad aggravarsi nel breve periodo. Apparati radicali non funzionali lato ovest. L'individuo incombe su incrocio con semaforo in uscita da sottopasso. Opportuno l'abbattimento e la sostituzione con altra specie

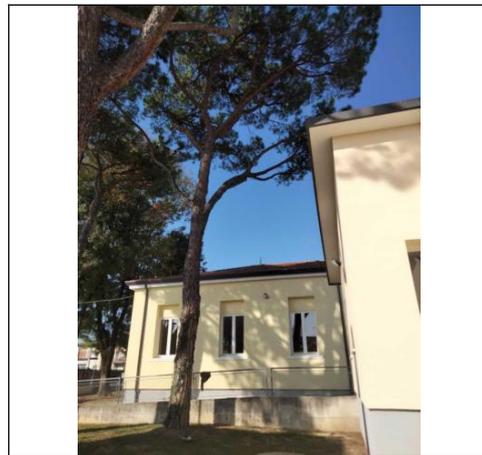
**Note** Chioma compressa, trasparente, in fase di destrutturazione, scompaginata. Albero a fine ciclo. Vecchi danni radicali per costruzione rampa e recenti importanti danni radicali per realizzazione vasche. Presenza di carie agli apparati radicali. Carpoforo. Rischio elevato e non riducibile. Albero con aspettative di vita fortemente condizionate da gravi problemi fitosanitari e strutturali.

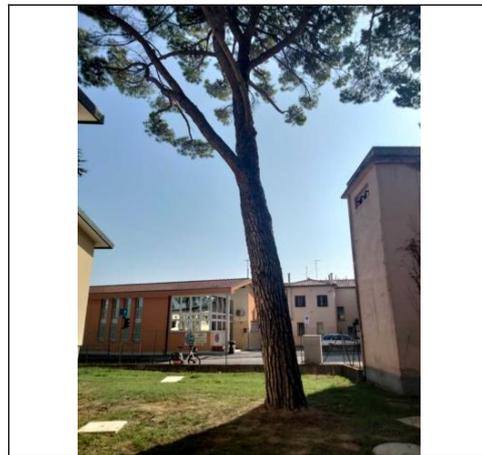
Gravissimi danni radicali con asportazione completo apparati radicali lato W. Sito di radicazione gramente alterato di recente per la posa delle vasche ed il passaggio dei sottoservizi. Albero con elevata propensione al cedimento e rischio elevato. Necessario abbattimento. Bersaglio rappresentato da edifici e auto in coda in uscita dal sottopasso prima del semaforo.

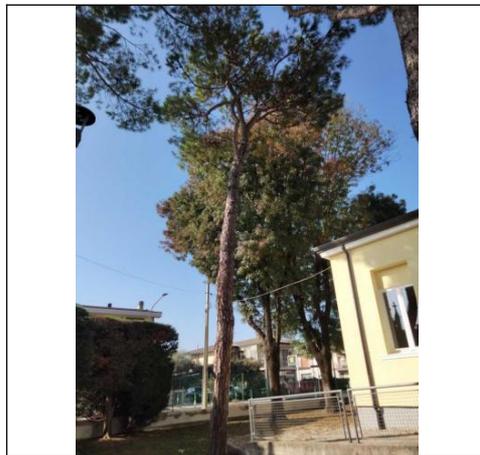
**Note** Individuo a fine ciclo. Chioma aperta, trasparente, asimmetrica, scompaginata. Danni radicali importanti in occasione della realizzazione della rampa di accesso e di recenti scavi per passaggio cavi. Aspettative di vita fortemente condizionate da problemi vegetativi.

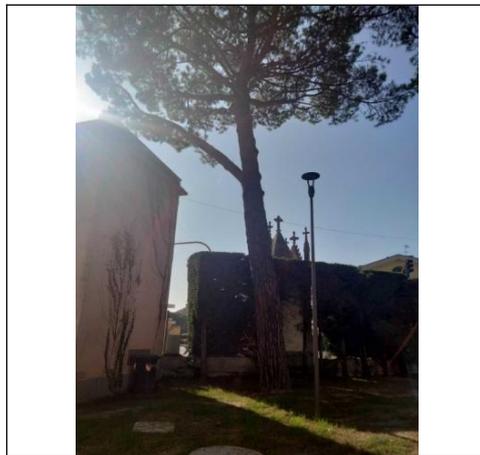
**Note** Gravissimi danni radicali con asportazione completo apparati radicali lato W e S. Sito di radicazione gravemente alterato di recente per la posa delle vasche ed il passaggio dei sottoservizi. Albero con elevata propensione al cedimento e rischio elevato. Necessario abbattimento. Bersaglio rappresentato semaforo e cabina elettrica.

**Conformazione** Inclinata

**Radici** Superficiali (3), presenza gravi danni (3), Radici strozzanti (2), sollevamento radicale (2)

**Tronco** costolature (2)

**Interferenze** Ostacoli per competizione con altre piante (2)

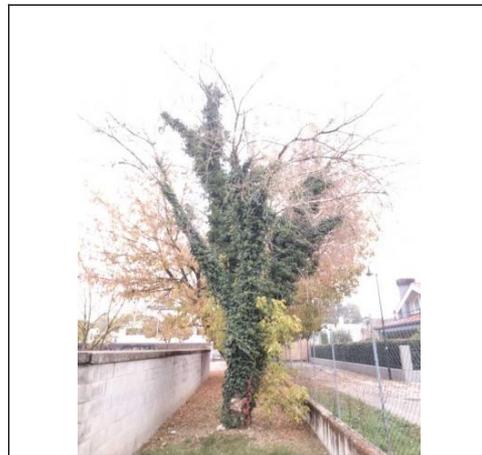
**Conformazione** Inclinata

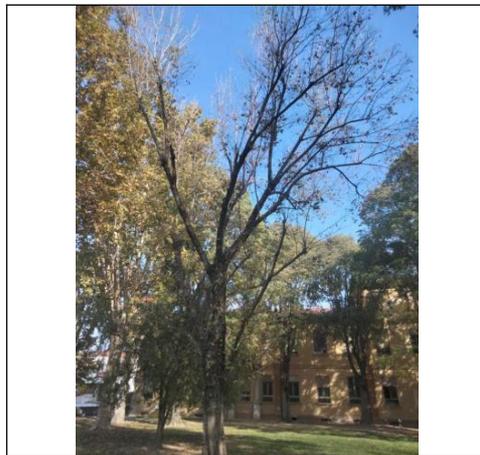
**Note** Albero in fase avanzata di autoriduzione con intere porzione di chioma che sono disseccate. Grosse branche secche in quota. Aspettative di vita condizionate da gravi problemi vegetativi e fitosanitari. Fori di picchio su branche primarie.

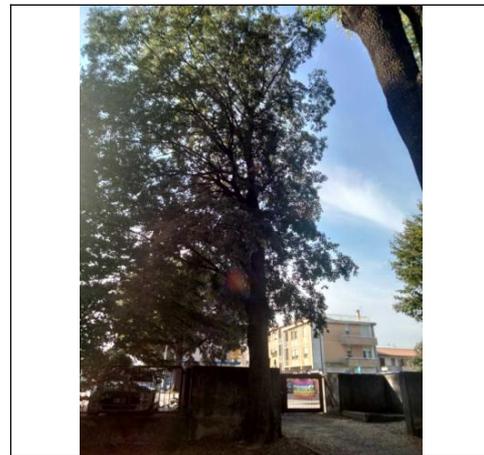
Colletto ad imbuto con radici avvolgenti e strozzanti di vari diametri. Presenza di vecchio carpoforo al colletto lato NW. Colletto ad imbuto a causa di radici spiralizzate e conflittualità elevata con manufatti in calcestruzzo posti in prossimità del colletto. Compartimento centrale degli apparati radicali ampiamente degradato. Albero collocato all'ingresso della scuola con aspettative di vita condizionate da gravi problemi fitosanitari e strutturali. Rischio non riducibile con le buone pratiche arboricole. Individuo a fine ciclo.

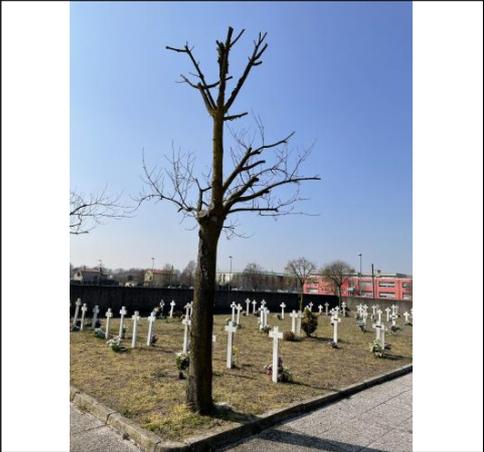
**Note** carpofori lungo il tronco, essudati e scortecciamento, intensa potatura, branca apicale disseccata - vitalità scarsissima

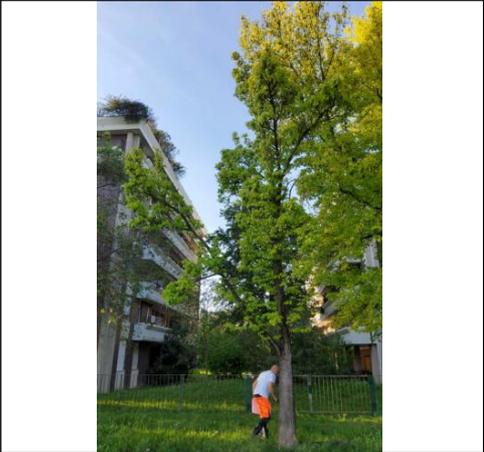
<b>Anomalie:</b> (1) difetto minore, (2) difetto medio, (3) difetto grave	
<b>Conformazione</b> Sbilanciata	
<b>Radici</b> Radici strozzanti (3)	
<b>Colletto</b> Effetto botte (3), Rigonfiamenti (3)	
<b>Castello</b> Danni alla corteccia (2), Ferita (2)
