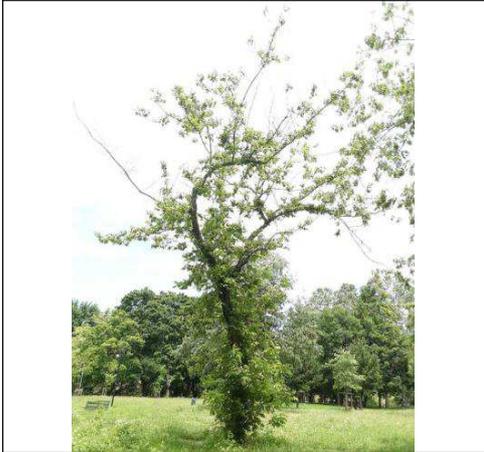
Nr. albero 78	Cartellino 9991573/78
Coordinate 726815,29 / 5032432,11	
Proprietò Area di proprietò

VSA - Data: 13/06/2023		CPC: D - Gravitò estrema
Rilevatore Fitoconsult1

Tipo Ricontrollo		
Fase fisiologica adulto		
Sito di crescita Prato o giardini		
Stato vegetativo 3 gravemente deperiente		
Altezza 7,00 m		
κ chioma 7,00 m		
Altezza castello 4,00 m		
κ tronco 45,00 cm		
Circ. tronco 141 cm		
Note Pianta in declino marcato, rimuovere

Colletto Colletto interrato (1)**Fusto** Fusto inclinato (2), Ricacci diffusi - riscoppi (3), Orifici - fessure - lesioni aperte (1)**Chioma** Dissecamento (2), Autoriduzione della chioma (3), Spiombatura fuori asse (2), Microfillia (2)**Lavori proposti**

Tipo lavoro	null	Data fine prevista
ABB - Abbattimento pianta		29/06/2023

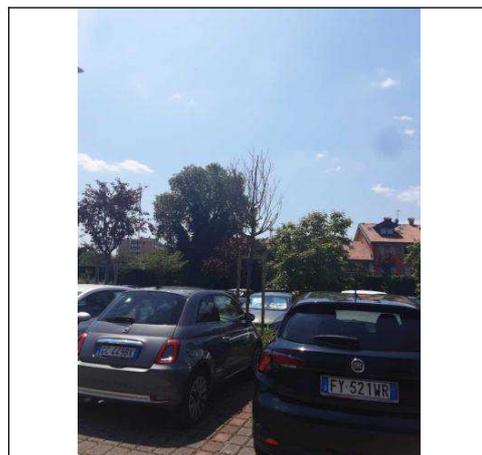
Nr. albero 33202/54	Cartellino
Coordinate 725970,85 / 5035696,08	
Proprietö Area di terzi

CPC: D - Gravitö estrema

Rilevatore	Fitoconsult1
Tipo	Rico controllo
Fase fisiologica	nuovo impianto
Sito di crescita	Banchina
Stato vegetativo	4 morta
Altezza	5,00 m
κ chioma	1,00 m
Altezza castello	2,50 m
κ tronco	7,00 cm
Circ. tronco	22 cm
Bersaglio	Area di passaggio con frequentazione limitata a certe ore della giornata. Panchina in piazza non frequentata

Colletto Colletto interrato (2)

Tipo lavoro	null	Data fine prevista
ABB - Abbattimento pianta		02/07/2023

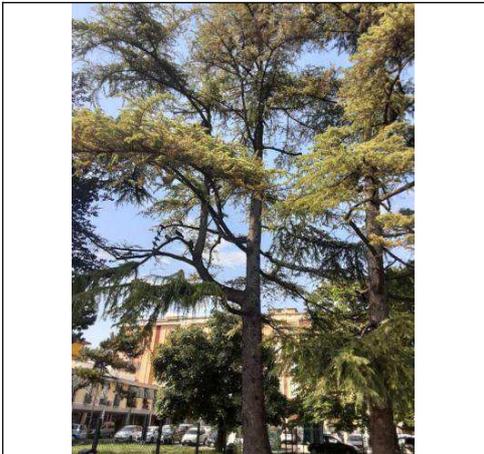
Nr. albero 2	Cartellino 9993260/1
Coordinate 725851,09 / 5034774,03	
Proprietō Area di proprietō

VSA - Data: 15/06/2023		CPC: D - Gravitō estrema
Rilevatore	Fitoconsult1

Tipo	Primo controllo	
Fase fisiologica	adulto	
Sito di crescita	Prato o giardini	
Stato vegetativo	3 gravemente deperiente	
Altezza	11,00 m	
κ chioma	6,00 m	
Altezza castello	6,00 m	
κ tronco	58,00 cm	
Circ. tronco	182 cm	
Bersaglio	Punti di ritrovo e di aggregazione occasionali	
Note	Pianta a termine, gravemente deperiente

Colletto Colletto interrato (2)**Fusto** Fusto arcuato - sciabolato (2)**Branche** Seccumi (3)**Chioma** Microfillia (3), Dissecamento (3), Asimmetrica (2), Autoriduzione della chioma (3), Limitata da concorrenza (1), Clorosi (3)**Lavori proposti**

Tipo lavoro	null	Data fine prevista
ABB - Abbattimento pianta		01/07/2023
ABB - Abbattimento pianta		14/09/2023

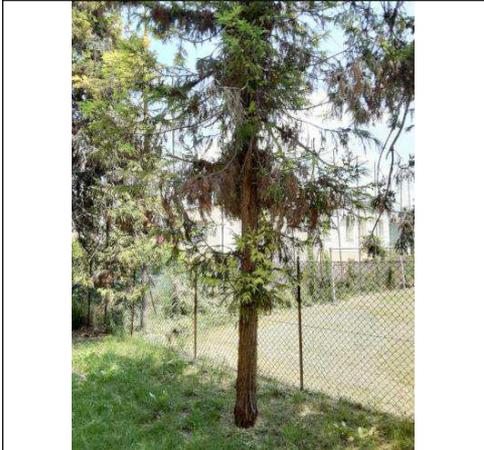
Nr. albero 21	Cartellino 9991820/11
Coordinate 727220,32 / 5033030,22	
Proprietò Area di proprietò

VSA - Data: 15/06/2023		CPC: D - Gravitò estrema
Rilevatore	Fitoconsult1

Tipo	Ricontrollo	
Stato vegetativo	3 gravemente deperiente	
Altezza	8,00 m	
κ chioma	1,00 m	
κ tronco	15,00 cm	
Circ. tronco	47 cm

Anomalie: (1) difetto minore, (2) difetto medio, (3) difetto grave	
Colletto	Lesioni cicatrizzate (2)
Chioma	Disseccamento (3)

Lavori proposti		
Tipo lavoro	null	Data fine prevista
ABB - Abbattimento pianta		14/09/2023

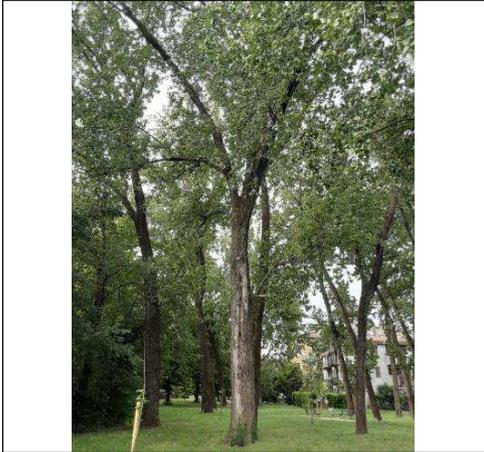
Nr. albero 101	Cartellino 9990959/92
Coordinate 725108,54 / 5028673,01	
Proprietò Area di proprietò

CPC: D - Gravità estrema

Tipo Ricontrollo	
Fase fisiologica adulto	
Sito di crescita Prato o giardini	
Stato vegetativo 2 deperiente	
Altezza 22,00 m	
κ chioma 15,00 m	
Altezza castello 8,00 m	
κ tronco 96,00 cm	
Circ. tronco 302 cm	
Note Fungo inchiostro al colletto

Anomalie: (1) difetto minore, (2) difetto medio, (3) difetto grave	
Colletto	Carie (1), Carpofori (1), Allargato (2)
Fusto	Insetti lignivori (2), Carie (3), Decorticazione - danni alla corteccia (3), Ferite da taglio marcescenti (3)
Castello	Ferite da taglio aperte (2)
Branche	Rottura (2), Ferite rimarginate (2)
Chioma	Capitozzo (2), Asimmetrica (3), Dissecamento (2), Posizione asimmetria Nord-ovest (3)

S - Tomografo sonico							
Nr.	Data rilievo	Posizione	h [cm]	Numero sensori	Velocità media	Esito	
	14/06/2023	Colletto	30,00	10		Inserire un esito in configurazione	Legno sano: 66% Legno cavo o cariato: 24 %

Lavori proposti		
Tipo lavoro		Data fine prevista
VTAv - VTA visivo	null	13/06/2024

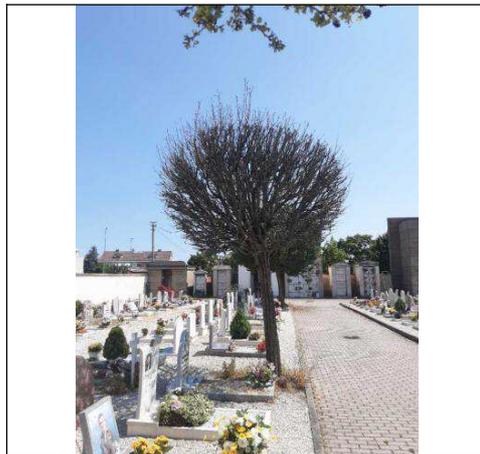
Nr. albero 78	Cartellino 9993207/78
Coordinate 727344,96 / 5028773,41	
Proprietò Area di proprietò

CPC: D - Gravitò estrema

Rilevatore	Fitoconsult1
Tipo	Ricontrollo
Fase fisiologica	senescente
Sito di crescita	Prato o giardini
Stato vegetativo	4 morta
Altezza	3,50 m
κ chioma	3,00 m
Altezza castello	2,00 m
κ tronco	30,50 cm
Circ. tronco	96 cm
Bersaglio	Punto di ritrovo molto frequentato, fermata autobus, area ludico ricreativa con infrastrutture per il gioco. Panchina in prossimità area gioco

Note Presenza di carpoforo al colletto - vitalità minima - disseccamenti diffusi

Colletto Carpofori (2)

Fusto Decorticazione - danni alla corteccia (2)

Tipo lavoro	null	Data fine prevista
ABB - Abbattimento pianta		28/06/2023
ABB - Abbattimento pianta		11/09/2023

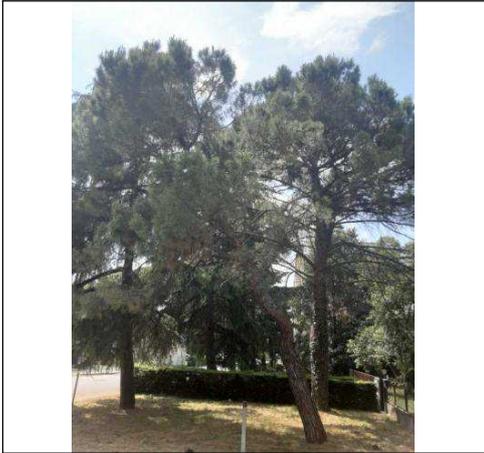
VSA - Data: 14/06/2023		CPC: D - Gravitò estrema	
Rilevatore	Fitoconsult1

Tipo	Primo controllo		
Fase fisiologica	adulto		
Sito di crescita	Prato o giardini		
Stato vegetativo	2 deperiente		
Altezza	16,00 m		
κ chioma	4,00 m		
Altezza castello	3,00 m		
κ tronco	54,00 cm		
Circ. tronco	170 cm		
Bersaglio	Chiosco, struttura mobile in pianta stabile, panchina in piazza frequentata		
Note	Pianta fortemente sbilanciata e deperiente. La rimozione del secco lascerebbe un elemento fortemente proteso lato passaggio pedonale. Rimozione

Anomalie: (1) difetto minore, (2) difetto medio, (3) difetto grave
Radici Radici affioranti (1)
Colletto Colletto interrato (1)
Fusto Ferite da taglio marcescenti (2), Fusto inclinato (3)
Branche Seccumi (3), Branche secche (3)
Chioma Asimmetrica (3), Spiombatura fuori asse (3)

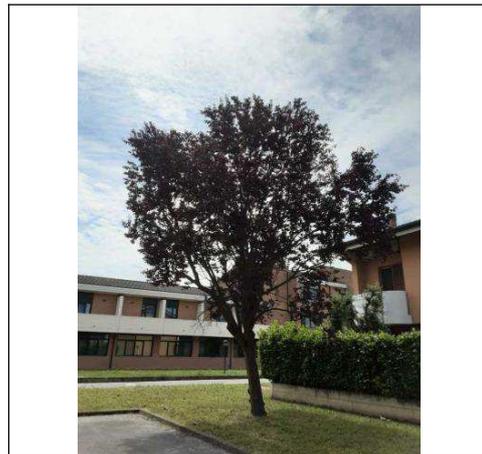
CPC: D - Gravità estrema

Rilevatore	Fitoconsult1
Tipo	Ricontrollo
Fase fisiologica	adulto
Sito di crescita	Prato o giardini
Stato vegetativo	3 gravemente deperiente
Altezza	6,50 m
κ chioma	3,50 m
Altezza castello	2,00 m
κ tronco	33,00 cm
Circ. tronco	104 cm
Bersaglio	Zona di passaggio durante tutta la giornata, area di sosta non particolarmente frequentata

Colletto	Contrafforte di reazione (1)
Fusto	Rigonfiamenti (3), Carpofori (3)
Castello	Carpofori (3), Codominanza (2), Corteccia inclusa (2)
Branche	Carpofori (2)

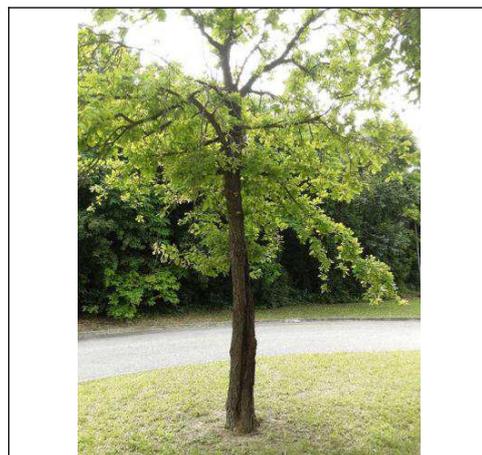
CPC: D - Gravitō estrema

Rilevatore	Fitoconsult1
Tipo	Ricostruzione
Fase fisiologica	adulto
Sito di crescita	Prato o giardini
Stato vegetativo	3 gravemente deperiente
Altezza	5,50 m
κ chioma	3,00 m
Altezza castello	3,00 m
κ tronco	24,00 cm
Circ. tronco	75 cm
Bersaglio	Zona di passaggio durante tutta la giornata, area di sosta non particolarmente frequentata

Note Tronco cariato

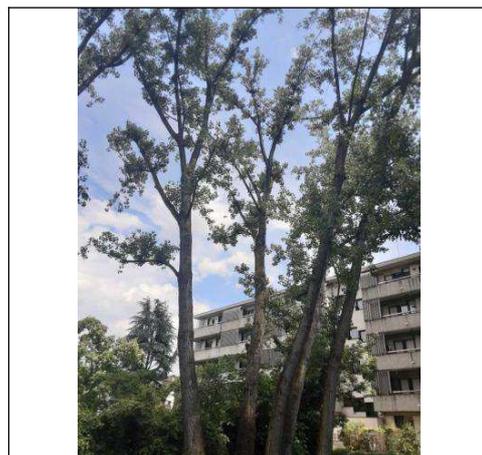
CPC: D - Gravitò estrema

Rilevatore	Fitoconsult1
Tipo	Ricostruzione
Fase fisiologica	adulto
Sito di crescita	Prato o giardini
Stato vegetativo	3 gravemente deperiente
Altezza	25,00 m
κ chioma	12,00 m
Altezza castello	13,00 m
κ tronco	80,00 cm
Circ. tronco	251 cm
Bersaglio	Zone marginali di parchi e giardini in cui la frequentazione è rara ma non è da escludersi a priori

Note forti disseccamenti in quota, possibile fitopatia radicale. Fortemente deperiente

Colletto	Allargato (2), Azzampatura (2)
Fusto	Lesioni cicatrizzate (2), Fusto inclinato (1)
Branche	Seccumi (2), Branche capitozzate (2)
Chioma	Autoriduzione della chioma (3), Capitozzo (2), Asimmetrica (2), Asimmetria per competizione laterale (2), Spiombatura in asse (1), Microfillia (2)

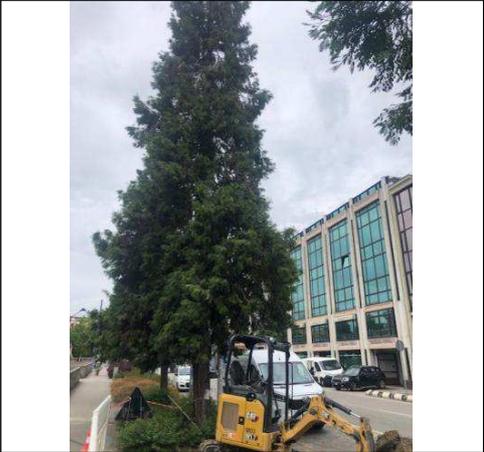
CPC: D - Gravità estrema

Tipo Primo controllo	
Fase fisiologica adulto	
Sito di crescita Parterre	
Stato vegetativo 1 normale	
Altezza 14,00 m	
Ø chioma 6,00 m	
Altezza castello 2,50 m	
Ø tronco 50,00 cm	
Circ. tronco 157 cm	
Note Necessità di abbattere la pianta per effettuare uno scavo di riparazione della rete idrica danneggiata che è stata posizionata al centro dell'aiuola.

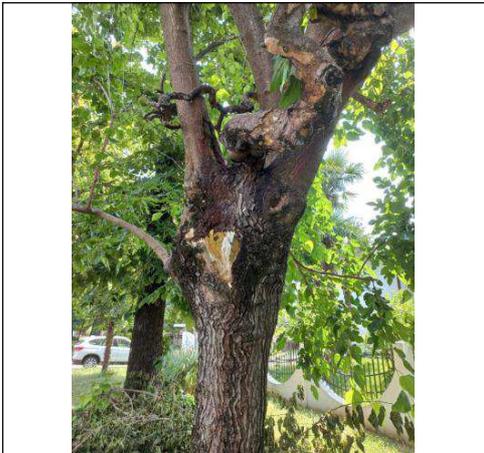
CPC: D - Gravità estrema

Tipo Primo controllo	
Fase fisiologica senescente	
Sito di crescita Prato o giardini	
Stato vegetativo 3 gravemente deperiente	
Altezza 7,00 m	
Ø chioma 5,00 m	
Altezza castello 2,00 m	
Ø tronco 30,00 cm	
Circ. tronco 94 cm

Note Pianta soggetta a ripetuti sbarancamenti con carie avanzata al castello

Anomalie: (1) difetto minore, (2) difetto medio, (3) difetto grave**Fusto** Fusto inclinato (2), Cavità esposta (2), Carie (3)**Castello** Codominanza (3), Necrosi (3), Danni alla corteccia (3), Corteccia inclusa (3), Carie (3), Ferite da taglio aperte (3), Ferite da taglio marcescenti (3)**Branche** Branche secche (3), Monconi (3), Branche compromesse (2), Seccumi (3), Branche pericolanti (2), Monconi necrotizzati (3), Rottura (3)**Chioma** Dissecamento (3), Posizione asimmetria Sud-ovest (3), Spiombatura in asse (2)**Interferenze** Lampioni (3), Cavi elettrici - telefonici (3)**Lavori proposti**

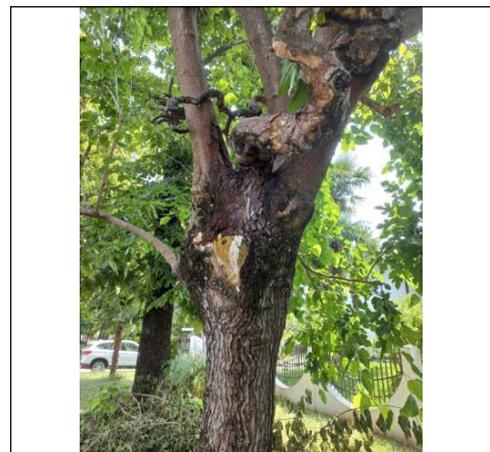
CPC: D - Gravità estrema

Rilevatore	Riccardo Morganti
Tipo	Primo controllo
Fase fisiologica	senescente
Sito di crescita	Prato o giardini
Stato vegetativo	3 gravemente deperiente
Altezza	7,00 m
Ø chioma	5,00 m
Altezza castello	2,00 m
Ø tronco	30,00 cm
Circ. tronco	94 cm

Note Pianta soggetta a ripetuti sbarancamenti con carie avanzata al castello

Anomalie: (1) difetto minore, (2) difetto medio, (3) difetto grave**Fusto** Fusto inclinato (2), Cavità esposta (2), Carie (3)**Castello** Codominanza (3), Necrosi (3), Danni alla corteccia (3), Corteccia inclusa (3), Carie (3), Ferite da taglio aperte (3), Ferite da taglio marcescenti (3)**Branche** Branche secche (3), Monconi (3), Branche compromesse (2), Seccumi (3), Branche pericolanti (2), Monconi necrotizzati (3), Rottura (3)**Chioma** Dissecamento (3), Posizione asimmetria Sud-ovest (3), Spiombatura in asse (2)**Interferenze** Lampioni (3), Cavi elettrici - telefonici (3)**Lavori proposti**
