**RELAZIONE TECNICA – AGRONOMICA**

**ANALISI DELLE CONDIZIONI VEGETATIVE, FITOSANITARIE E DI STABILITA'  
DEI PIOPPI VEGETANTI PRESSO IL PARCO VENTURINI - NATALE**

Committente : **COMUNE DI PADOVA**  
VIA NICCOLO' TOMMASEO, 60 – PADOVA

Padova, ottobre 2022

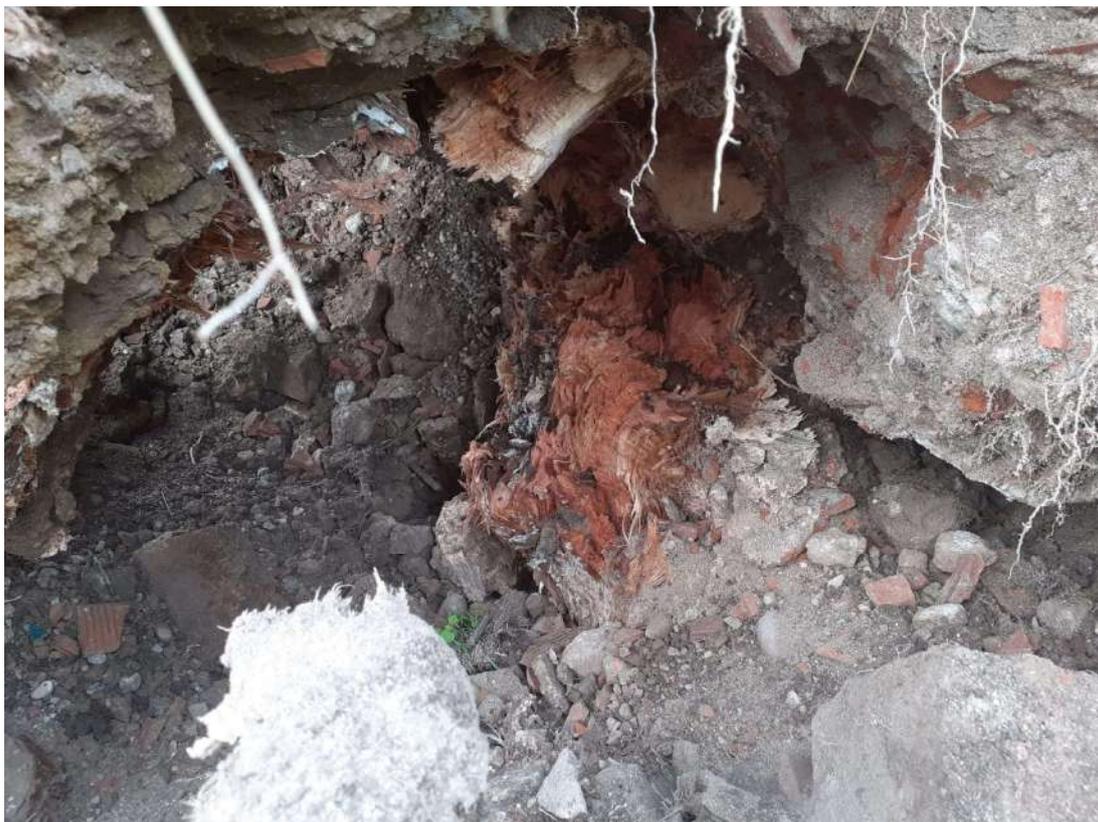
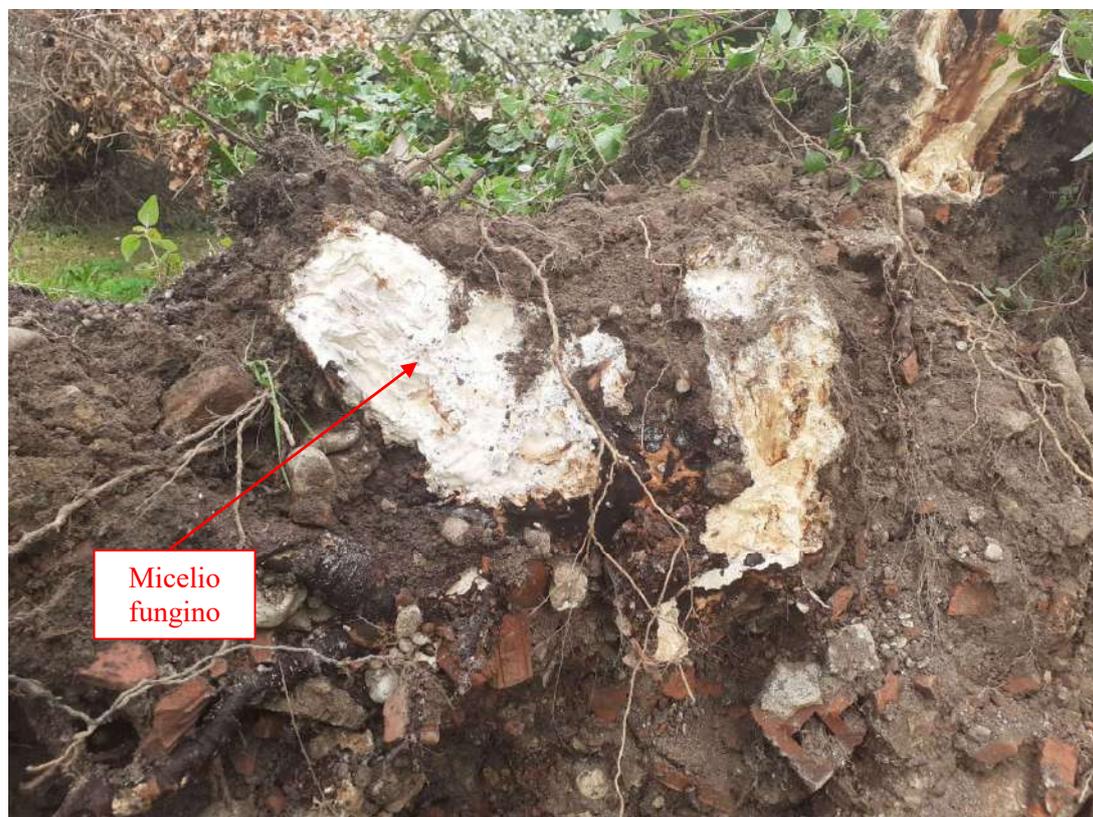
Come accennato, il ricontrollo immediato delle condizioni dei pioppi radicati all'interno del Parco Venturini – Natale, si è reso necessario successivamente allo schianto del pioppo cod. 66 radicato all'interno del parco stesso. L'individuo caduto, come si noterà dalle foto riportate successivamente, si è schiantato a causa del cedimento per rottura delle radici in profondità e il successivo ribaltamento della zolla. La zolla evidenzia la degradazione ad opera di carie bianca dei contrafforti dell'albero che si sviluppa al di sotto del piano campagna, interessando le radici primarie. L'osservazione del colletto dell'albero non evidenziava particolari segnali degni di nota. Si tratta quindi di un cedimento radicale dovuto a perdita di resistenza delle radici determinato dall'azione degradativa di un fungo parassita agente di carie. I tessuti legnosi costituenti la zolla, facilmente osservabili successivamente allo schianto, oltre che presentare legno con caratteristiche meccaniche fortemente alterate, sono ampiamente ricoperti di micelio fungino che si manifesta sotto forma di una spessa pellicola biancastra che ricopre le parti di legno degradate. Si intuisce come tali infezioni di origine radicale, siano difficili da individuare in quanto le manifestazioni a livello del colletto sono tendenzialmente scarse. In sostanza, nel caso specifico, il problema strutturale che caratterizzava l'albero, si localizzava al di sotto del livello del terreno. Di seguito alcune immagini del pioppo schiantato.

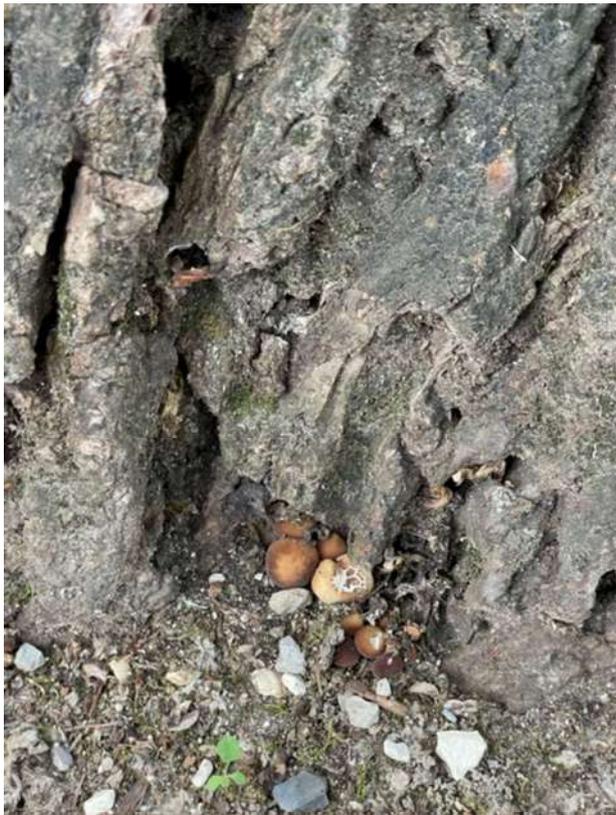
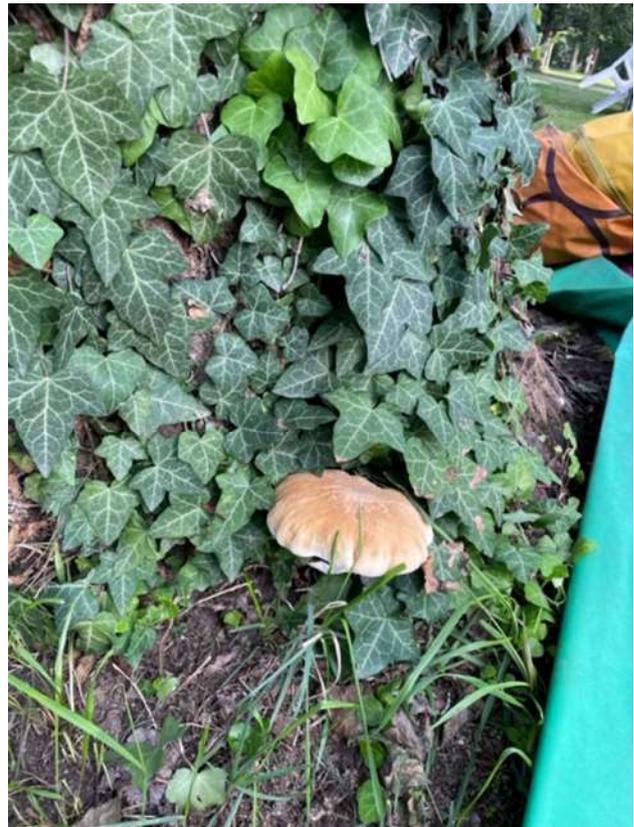
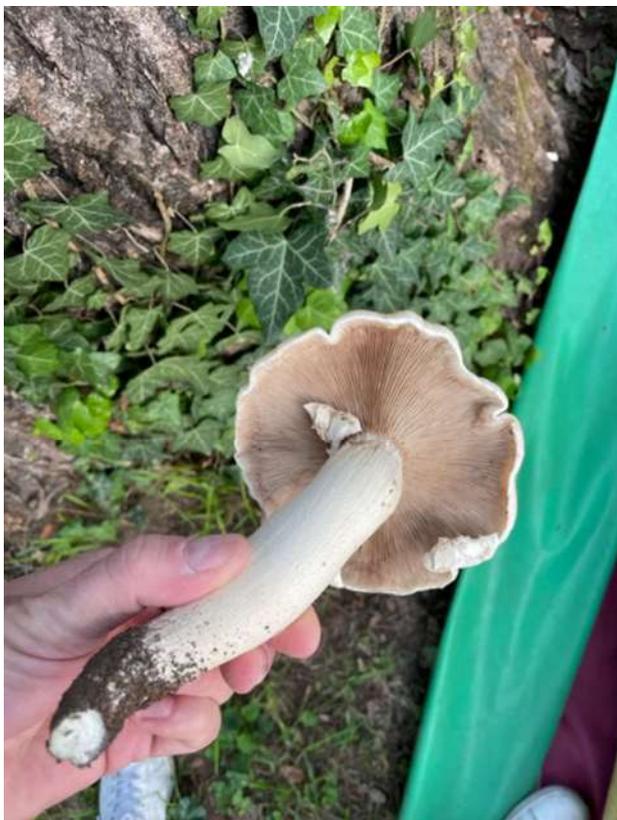
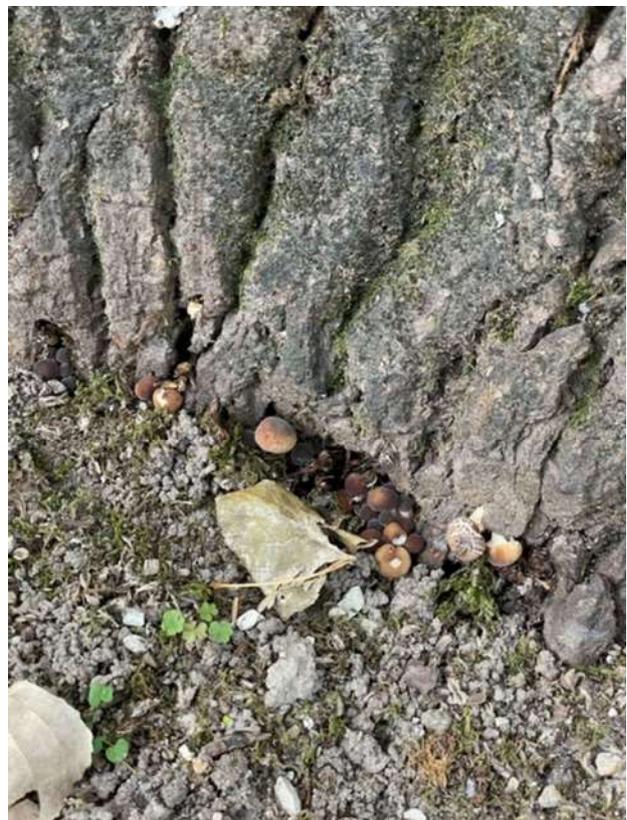
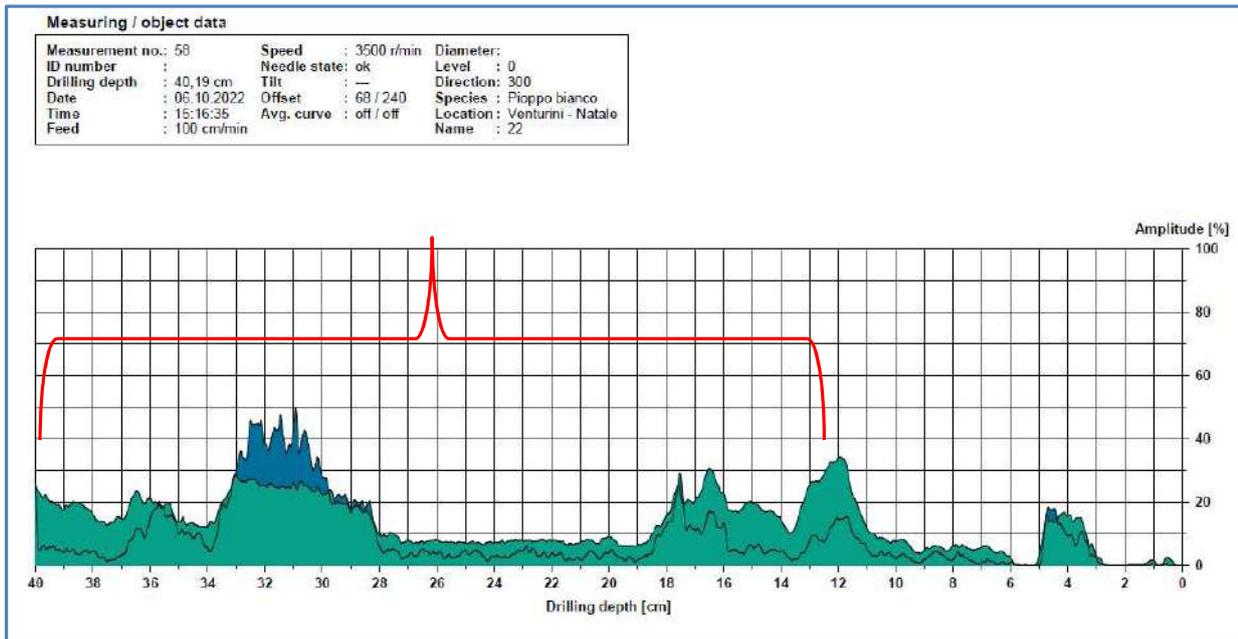
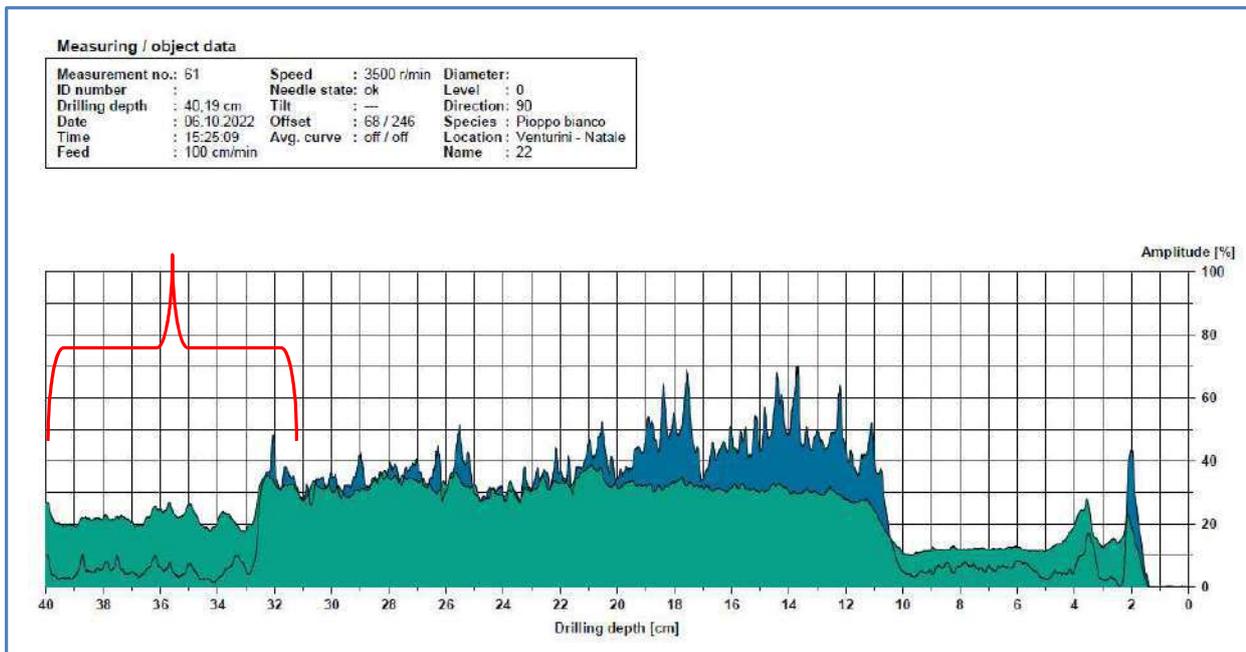
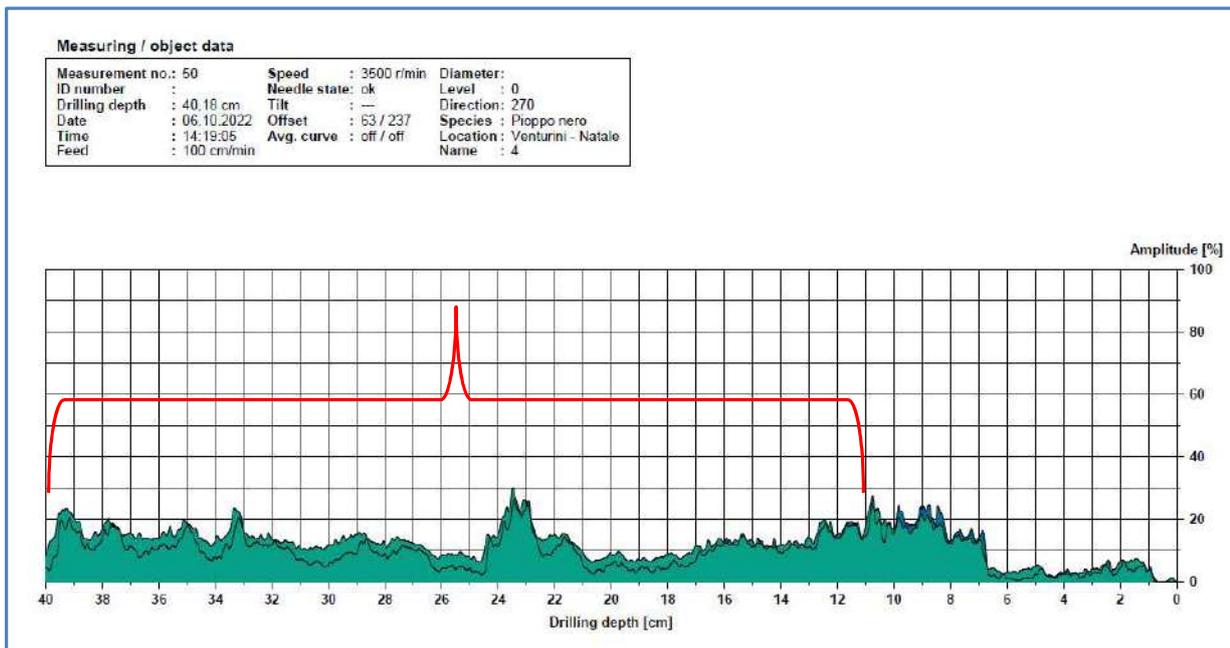
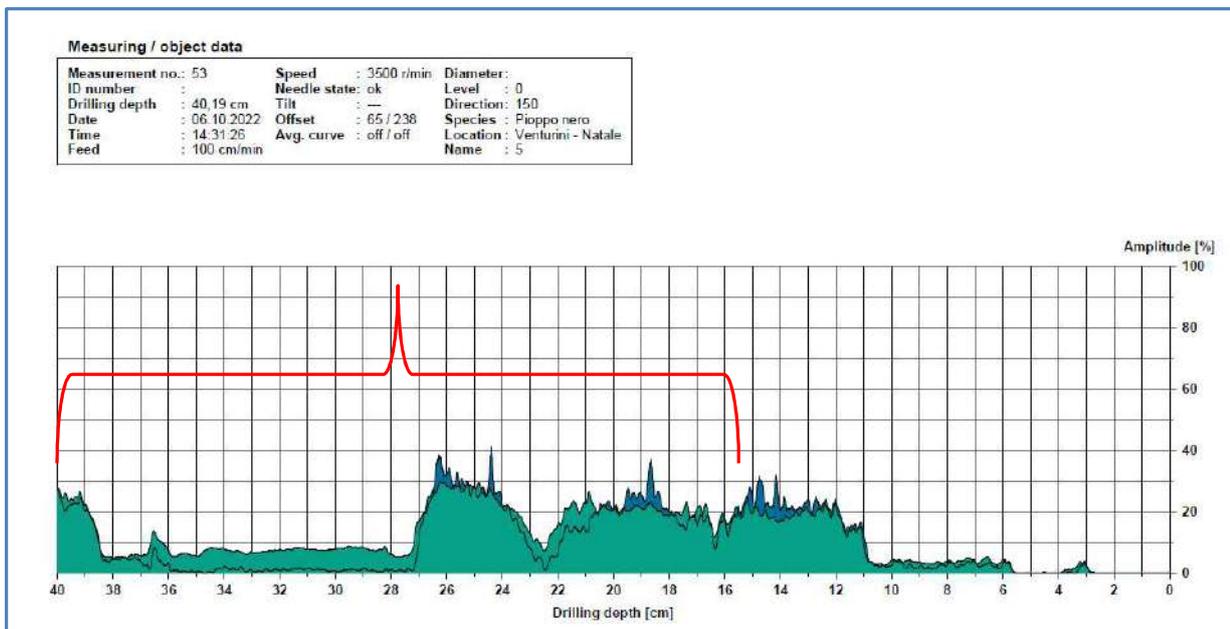
L'analisi visiva svolta sugli alberi in questione, come era prevedibile, ha raccolto una quantità limitata di elementi. Come spiegato, ciò dipende dal fatto che le problematiche fitosanitarie e strutturali di questi alberi si trovano prevalentemente al di sotto della superficie del terreno. Tuttavia, la presenza di carpofori fungini al colletto riscontrati in più soggetti, comunica in modo esplicito la presenza di un'infezione a livello radicale che ha dato luogo ad un focolaio che interessa numerose piante. L'analisi visiva dei carpofori ha permesso di individuare la specie fungina dell'agente di carie. Si tratta di *Agrocybe aegerita*, fungo che si sviluppa nel terreno e che attacca le piante a partire dalle radici o da ferite nel tronco. Il fungo è responsabile di carie bianca e attacca gli alberi compromettendone nel tempo la stabilità. Il fungo si comporta sia da parassita che da saprofita. Quando si comporta da saprofita, vegeta sulla pianta morta per più anni, fino a consumare le sostanze nutritive del legno morto.

Per quantificare il danno prodotto dal parassita ai tessuti legnosi degli alberi, sono state eseguite numerose e mirate prove strumentali con trapano densitometrico. L'obiettivo era quello di individuare la presenza e l'estensione della degradazione dei tessuti legnosi al colletto, essendo consapevoli che l'infezione si sviluppa dalle radici, interessando poi il colletto degli alberi. In modo più o meno accentuato, il marciume radicale è stato riscontrato su tutti gli alberi analizzati, apparendo piuttosto avanzato nella gran parte di essi.

A scopo illustrativo, si riportano di seguito alcune immagini riguardanti i carpofori fungini rinvenuti su diversi soggetti ed alcuni tracciati delle prove strumentali utili alla comprensione dell'estensione dei processi di carie nei pioppi in questione. I referti strumentali sono riproposti integralmente in calce alla relazione.

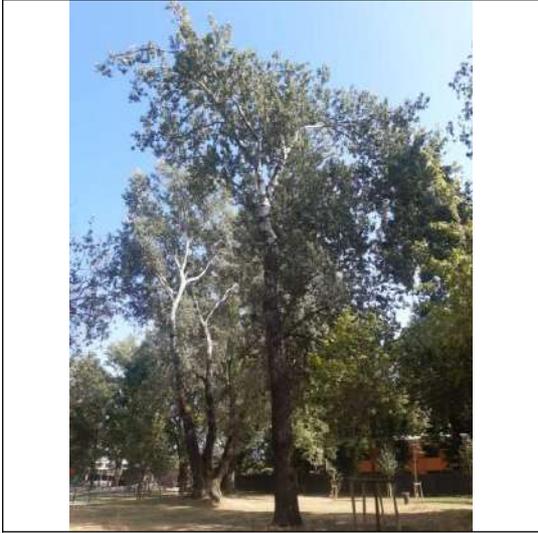
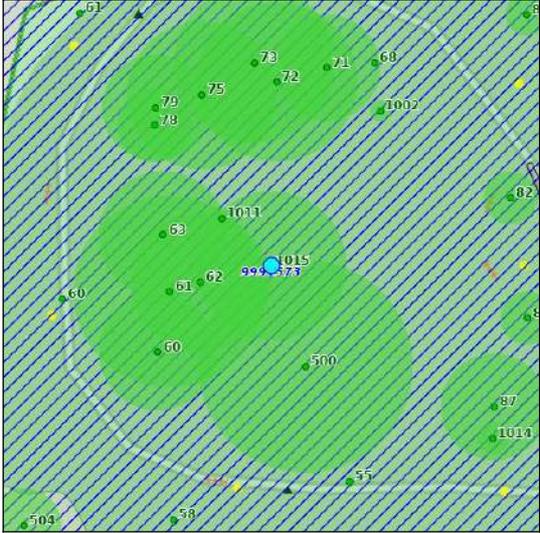
<b>Nr. albero</b> 1015	<b>Cartellino</b>
<b>Coordinate</b> 726826,20 / 5032418,92	
<b>Proprietà</b> Area di proprietà

VTA - Data: 06/10/2022		CPC: C - Gravità moderata						
<b>Rilevatore</b>	Sgrò Sergio

<b>Tipo</b>	Primo controllo							
<b>Fase fisiologica</b>	adulto							
<b>Sito di crescita</b>	Prato o giardini							
<b>Stato vegetativo</b>	2 deperiente							
<b>Altezza</b>	21,00 m							
<b>Ø chioma</b>	14,00 m							
<b>Altezza castello</b>	6,50 m							
<b>Ø tronco</b>	92,00 cm							
<b>Circ. tronco</b>	289 cm							
<b>Bersaglio</b>	Zona di passaggio durante tutta la giornata, area di sosta non particolarmente frequentata							
<b>Note</b> Necessario monitoraggio periodico strumentale al colletto.								
<b>Anomalie:</b> (1) difetto minore, (2) difetto medio, (3) difetto grave								
<b>Conformazione</b> Sbilanciata								
<b>Colletto</b> Depressione (2)								
<b>Chioma</b> microfillia (2), seccumi (2), Asimmetria (2), Autoriduzione della chioma (2)								
<b>D - Dendrodensimetro</b>

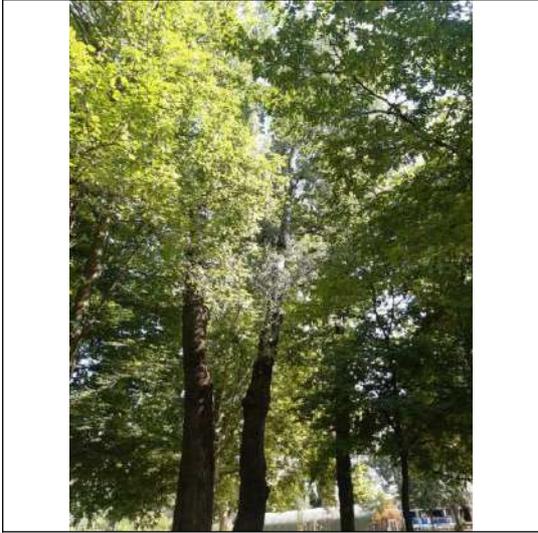
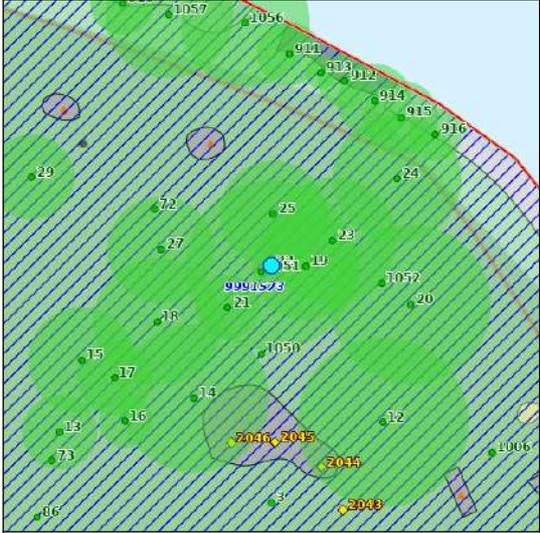
<b>Nr. albero</b> 22	<b>Cartellino</b> 9991573/22
<b>Coordinate</b> 726892,01 / 5032451,33	
<b>Proprietà</b> Area di proprietà

VTA - Data: 06/10/2022		CPC: D - Gravità estrema						
<b>Rilevatore</b>	Sgrò Sergio

<b>Radici</b>	Marciume (2)							
<b>Colletto</b>	Carie (2), Cavità (2)							
<b>Tronco</b>	cavità (2), Carie (2)							
<b>D - Dendrodensimetro</b>								
Nr.	Data rilievo	Posizione	Gradi	h [cm]	Inclinazione	Ø [cm]	Par. res.[cm]	t/R
57	06/10/2022	Colletto	110	0,00				
58	06/10/2022	Colletto	300	0,00				
<b>Note</b>	Diffusi processi di carie.							
59	06/10/2022	Colletto	50	0,00				
<b>Note</b>	In profondità si riscontra area molto degradata.							
60	06/10/2022	Colletto	180	0,00				
<b>Note</b>	Si rileva sacca si carie.							
61	06/10/2022	Colletto	90	0,00				
<b>Note</b>	Forte degradazione in profondità.							
<b>Iter</b>

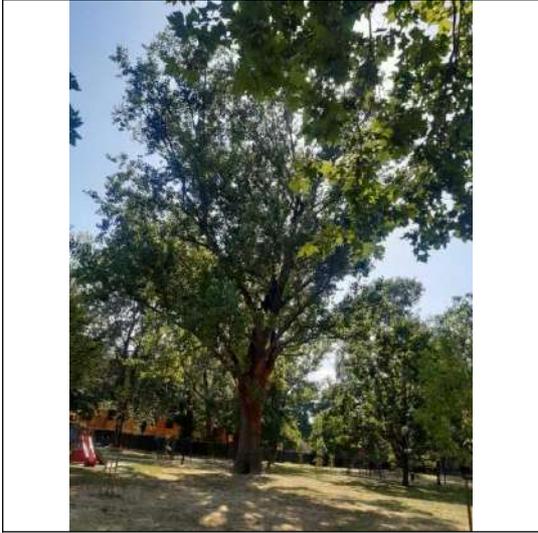
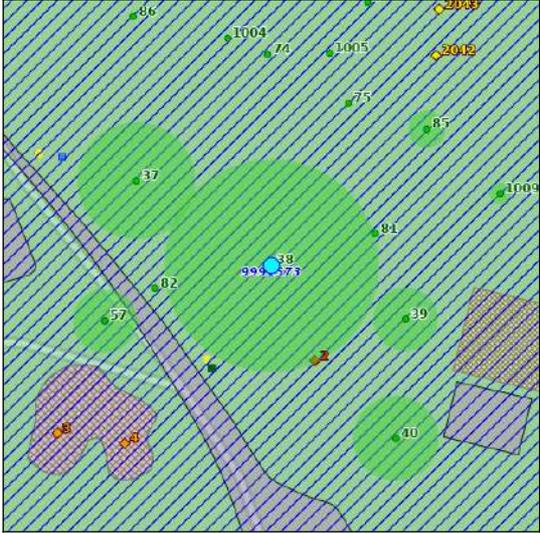
<b>Nr. albero</b> 38	<b>Cartellino</b> 9991573/38
<b>Coordinate</b> 726883,04 / 5032404,21	
<b>Proprietà</b> Area di proprietà

VTA - Data: 06/10/2022		CPC: C - Gravità moderata						
<b>Rilevatore</b>	Sgrò Sergio

<b>Anomalie: (1)</b> difetto minore, <b>(2)</b> difetto medio, <b>(3)</b> difetto grave								
<b>Conformazione</b>	Normale							
<b>Colletto</b>	allargato (2)							
<b>Tronco</b>	Carie (2), Ferita (3), cavità (3)							
<b>Castello</b>	Cavità (2), Ferita (2)							
<b>Branche</b>	Ferita (1)							
<b>Chioma</b>	seccumi (2)							
<b>D - Dendrodensimetro</b>								
Nr.	Data rilievo	Posizione	Gradi	h [cm]	Inclinazione	Ø [cm]	Par. res.[cm]	t/R
54	06/10/2022	Colletto	320	0,00				
<b>Note</b>	Sospetto inizio di infezione in profondità.							
55	06/10/2022	Colletto	170	0,00				
56	06/10/2022	Colletto	140	0,00				
<b>Iter</b>

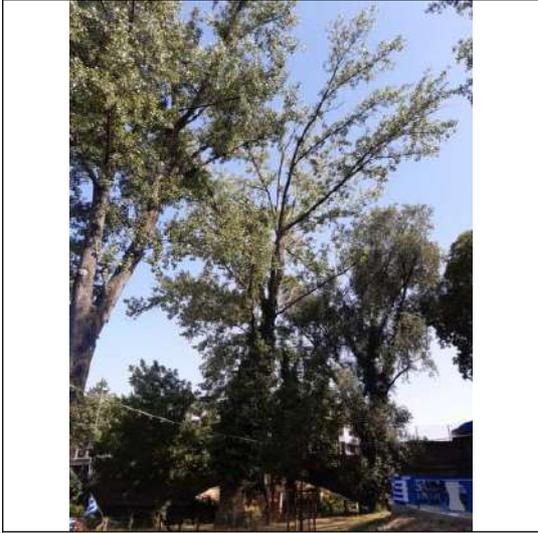
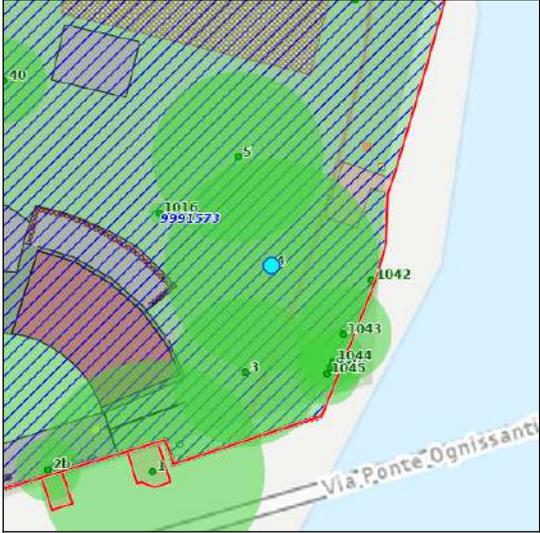
<b>Nr. albero</b> 4	<b>Cartellino</b> 9991573/4
<b>Coordinate</b> 726919,64 / 5032370,61	
<b>Proprietà</b> Area di proprietà

VTA - Data: 06/10/2022		CPC: D - Gravità estrema						
<b>Rilevatore</b>	Sgrò Sergio

<b>Colletto</b>	Carie (3), contrafforti tesionati (3), Depressione (2), Carpofori (3), Cavità (3), Danni alla corteccia (3)							
<b>Tronco</b>	Carpofori (3), depressione (3), Cavità (3), Carie (3), cavità (3)							
<b>Chioma</b>	Autoriduzione della chioma (2)							
<b>D - Dendrodensimetro</b>								
Nr.	Data rilievo	Posizione	Gradi	h [cm]	Inclinazione	Ø [cm]	Par. res.[cm]	t/R
47	06/10/2022	Colletto	80	0,00				
<b>Note</b>	Forte degradazione e devitalizzazione della parte esterna.							
48	06/10/2022	Colletto	70	0,00				
<b>Note</b>	Forte alterazione nella porzione esterna.							
49	06/10/2022	Colletto	240	0,00				
<b>Note</b>	Ampie aree degradate.							
50	06/10/2022	Colletto	270	0,00				
<b>Note</b>	Tessuti legnosi fortemente compromessi nel punto indagato.							
<b>Iter</b>

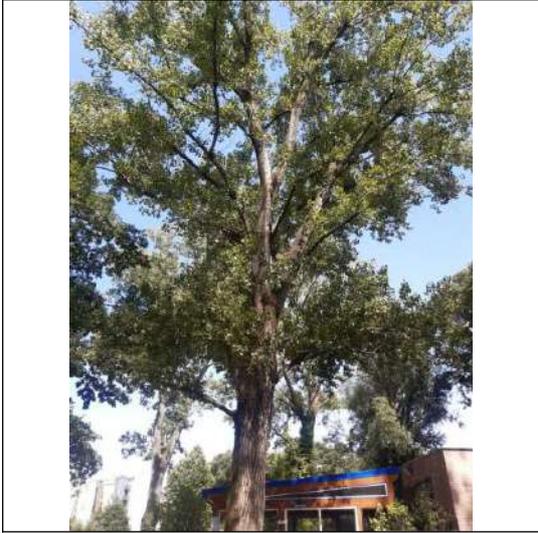
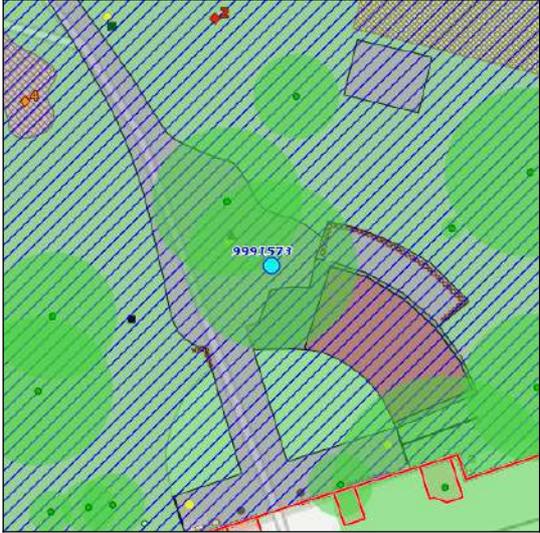
<b>Nr. albero</b> 41	<b>Cartellino</b> 9991573/41
<b>Coordinate</b> 726892,36 / 5032372,04	
<b>Proprietà</b> Area di proprietà

VTA - Data: 06/10/2022		CPC: D - Gravità estrema						
<b>Rilevatore</b>	Sgrò Sergio

<b>Anomalie: (1)</b> difetto minore, <b>(2)</b> difetto medio, <b>(3)</b> difetto grave								
<b>Conformazione</b>	Normale							
<b>Radici</b>	Marciume (3)							
<b>Colletto</b>	Carie (3), Cavità (1), colletto interrato (2), Carpofori (3), Depressione (3)							
<b>Chioma</b>	seccumi (1)							
<b>D - Dendrodensimetro</b>								
Nr.	Data rilievo	Posizione	Gradi	h [cm]	Inclinazione	Ø [cm]	Par. res.[cm]	t/R
44	06/10/2022	Colletto	30	0,00				
<b>Note</b>	Rileva sacche di carie.							
45	06/10/2022	Colletto	250	0,00				
<b>Note</b>	Forte alterazione dei tessuti in superficie.							
46	06/10/2022	Colletto	80	0,00				
<b>Note</b>	Rileva lievi anomalie in profondità (infezioni si risalita)							
<b>Iter</b>

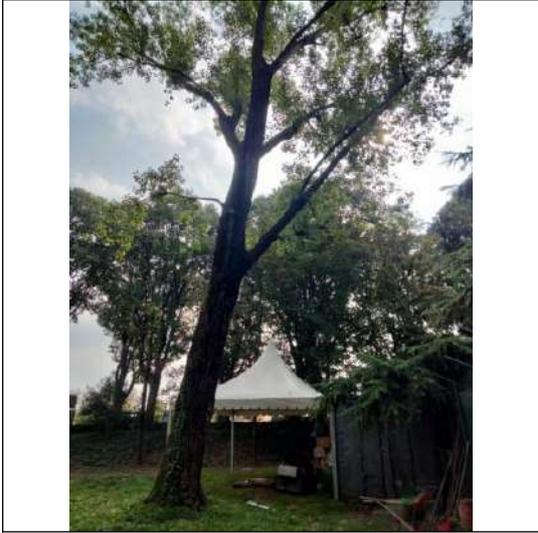
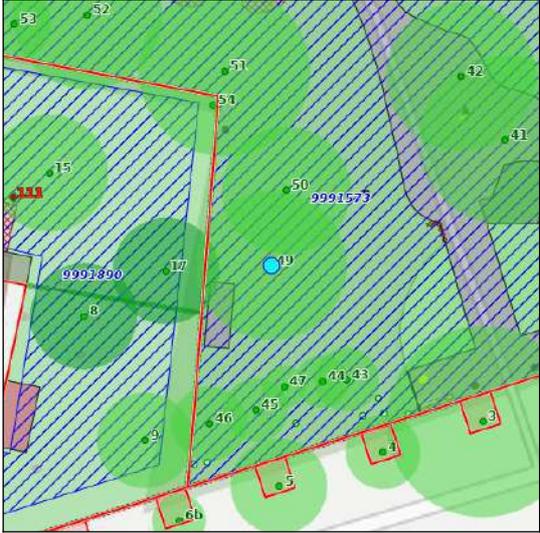
<b>Nr. albero</b> 49	<b>Cartellino</b> 9991573/49
<b>Coordinate</b> 726870,55 / 5032360,23	
<b>Proprietà</b> Area di proprietà

VTA - Data: 06/10/2022		CPC: D - Gravità estrema						
<b>Rilevatore</b>	Sgrò Sergio

<b>Conformazione</b>	Sbilanciata							
<b>Radici</b>	Marciume (3), Presenza di funghi affioranti (3)							
<b>Colletto</b>	Carie (2), Depressione (3), Carpofori (3)							
<b>D - Dendrodensimetro</b>								
Nr.	Data rilievo	Posizione	Gradi	h [cm]	Inclinazione	Ø [cm]	Par. res.[cm]	t/R
42	06/10/2022	Colletto	230	0,00				
<b>Note</b>	Rileva gravi anomalie ed ampie aree degradate.							
43	06/10/2022	Colletto	40	0,00				
<b>Note</b>	Rileva gravi anomalie.							
<b>Iter</b>

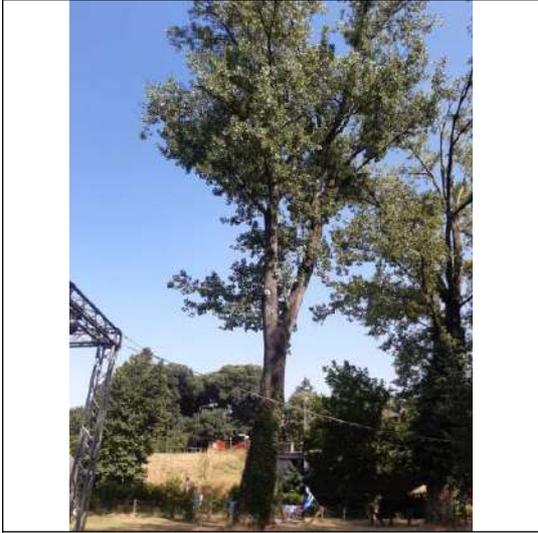
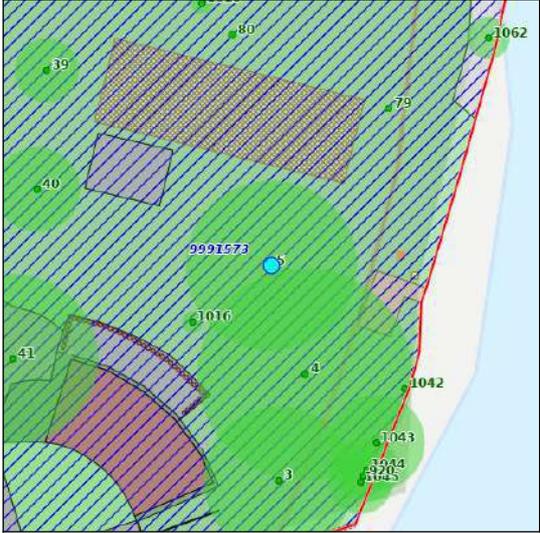
<b>Nr. albero</b> 5	<b>Cartellino</b> 9991573/5
<b>Coordinate</b> 726916,52 / 5032380,82	
<b>Proprietà</b> Area di proprietà

VTA - Data: 06/10/2022		CPC: D - Gravità estrema						
<b>Rilevatore</b>	Sgrò Sergio

<b>Colletto</b>	Cavitá (2), Carpofori (3), Depressione (2), Carie (3)							
<b>Tronco</b>	Cavitá (2), Carie (2), cavitá (1)							
<b>D - Dendrodensimetro</b>								
Nr.	Data rilievo	Posizione	Gradi	h [cm]	Inclinazione	Ø [cm]	Par. res.[cm]	t/R
51	06/10/2022	Colletto	270	0,00				
<b>Note</b>	Eseguito su incavo con carpoforo. Rileva forte degradazione nell'area più esterna.							
52	06/10/2022	Colletto	25	0,00				
<b>Note</b>	Rileva diffusi processi di carie nel punto indagato.							
53	06/10/2022	Colletto	150	0,00				
<b>Note</b>	Rileva cavitá e diffuse anomomalie.							
<b>Iter</b>

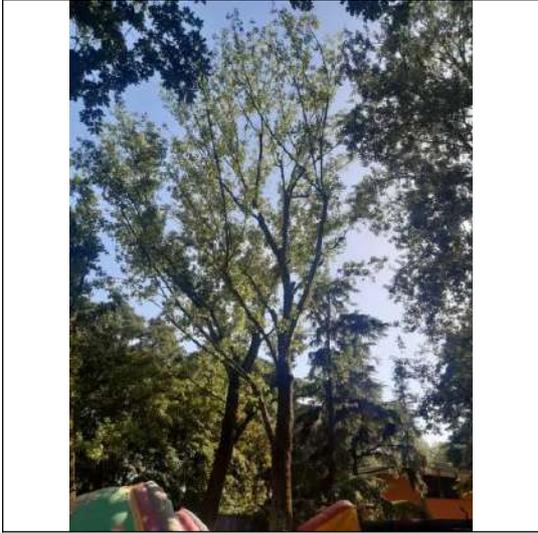
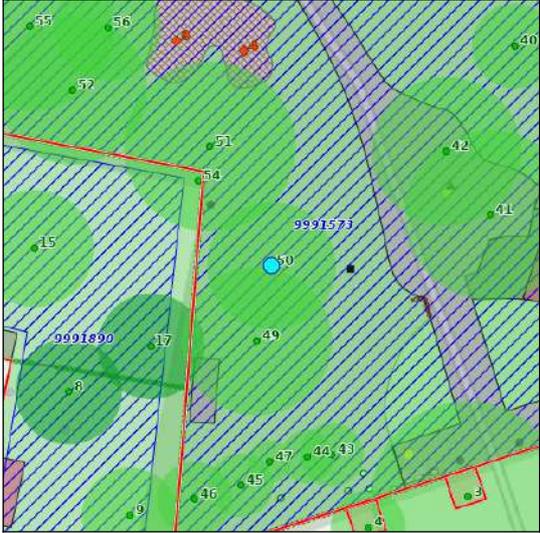
<b>Nr. albero</b> 50	<b>Cartellino</b> 9991573/50
<b>Coordinate</b> 726871,94 / 5032367,31	
<b>Proprietà</b> Area di proprietà

VTA - Data: 06/10/2022		CPC: D - Gravità estrema						
<b>Rilevatore</b>	Sgrò Sergio

<b>Anomalie: (1)</b> difetto minore, <b>(2)</b> difetto medio, <b>(3)</b> difetto grave								
<b>Conformazione</b>	Sbilanciata							
<b>Radici</b>	Marciume (3), Presenza di funghi affioranti (3)							
<b>Colletto</b>	Carie (2), Carpofori (3)							
<b>Tronco</b>	Ferita (2)							
<b>D - Dendrodensimetro</b>								
Nr.	Data rilievo	Posizione	Gradi	h [cm]	Inclinazione	Ø [cm]	Par. res.[cm]	t/R
39	06/10/2022	Colletto	100	0,00				
<b>Note</b>	Rileva forti alterazioni.							
40	06/10/2022	Colletto	170	0,00				
<b>Note</b>	Rileva anomalie non trascurabili.							
41	06/10/2022	Colletto	270	0,00				
<b>Note</b>	Sospetta ampia area degradata/infetta.							
<b>Iter</b>

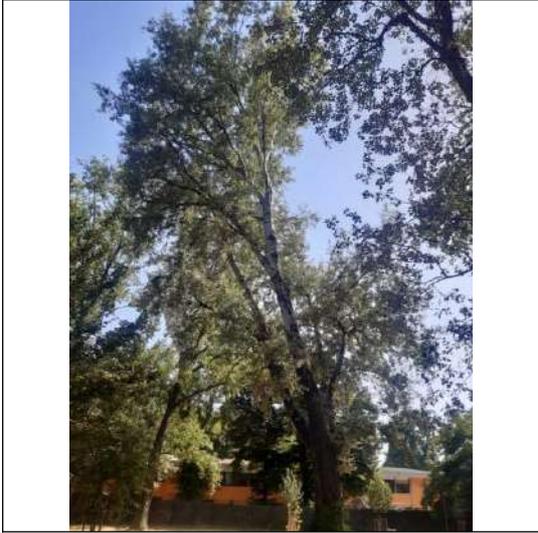
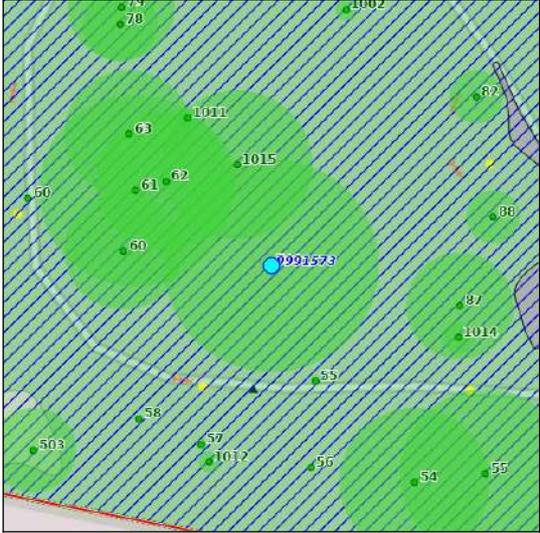
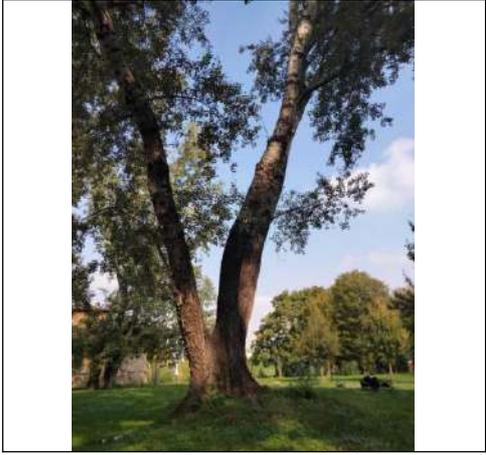
<b>Nr. albero</b> 500	<b>Cartellino</b>
<b>Coordinate</b> 726829,40 / 5032409,42	
<b>Proprietà</b> Area di proprietà

VTA - Data: 06/10/2022		CPC: D - Gravità estrema						
<b>Rilevatore</b>	Sgrò Sergio

<b>Tipo</b>	Primo controllo							
<b>Fase fisiologica</b>	adulto							
<b>Sito di crescita</b>	Prato o giardini							
<b>Stato vegetativo</b>	5 presenza di carie o carpofori							
<b>Altezza</b>	25,00 m							
<b>Ø chioma</b>	20,00 m							
<b>Altezza castello</b>	0,00 m							
<b>Ø tronco</b>	140,00 cm							
<b>Circ. tronco</b>	440 cm							
<b>Bersaglio</b>	Zona di passaggio durante tutta la giornata, area di sosta non particolarmente frequentata							
<b>Note</b>	Elevata propensione al cedimento per ribaltamento zolla e/o per rottura del fusto alla base. Diffusi processi di carie agli apparati radicali. Aspettative di vita condizionate da gravi problemi strutturali. Albero a fine ciclo							
<b>Anomalie: (1)</b> difetto minore, <b>(2)</b> difetto medio, <b>(3)</b> difetto grave								
<b>Conformazione</b>	Sbilanciata

<b>Radici</b>	Marciume (3)							
<b>Colletto</b>	Cavitá (3), Carie (3)							
<b>Tronco</b>	riscoppi (2)							
<b>Chioma</b>	seccumi (2), microfillia (2), Autoriduzione della chioma (2)							
<b>D - Dendrodensimetro</b>								
Nr.	Data rilievo	Posizione	Gradi	h [cm]	Inclinazione	Ø [cm]	Par. res.[cm]	t/R
20	06/10/2022	Colletto	280	0,00				
<b>Note</b>	Si rilevano importanti anomalie.							
21	06/10/2022	Colletto	300	0,00				
<b>Note</b>	Si rilevano gravi anomalie.							
22	06/10/2022	Colletto	90	0,00				
<b>Note</b>	Si rilevano gravi anomalie.							
<b>Iter</b>

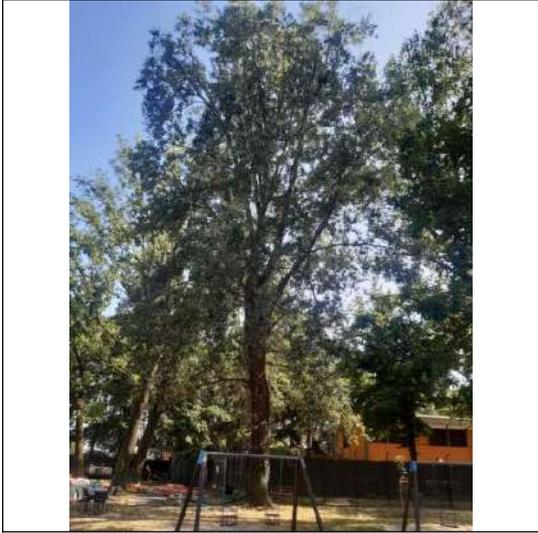
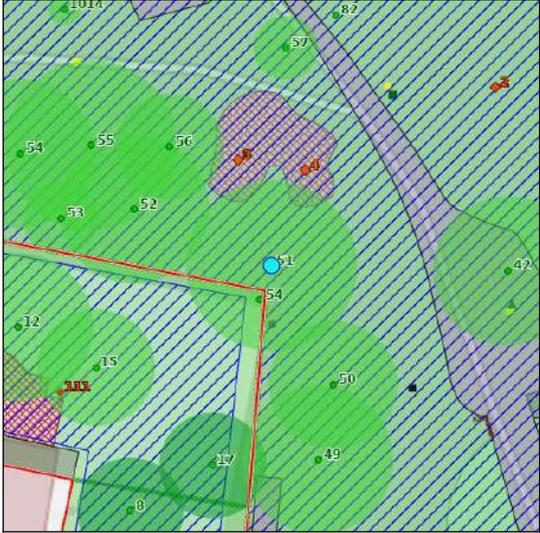
<b>Nr. albero</b> 51	<b>Cartellino</b> 9991573/51
<b>Coordinate</b> 726866,18 / 5032378,52	
<b>Proprietà</b> Area di proprietà

VTA - Data: 06/10/2022		CPC: CD - Gravità elevata						
<b>Rilevatore</b>	Sgrò Sergio

<b>Colletto</b>	allargato (2), Carie (1)							
<b>Chioma</b>	seccumi (1)							
<b>D - Dendrodensimetro</b>								
Nr.	Data rilievo	Posizione	Gradi	h [cm]	Inclinazione	Ø [cm]	Par. res.[cm]	t/R
36	06/10/2022	Colletto	200	0,00				
<b>Note</b>	Tracciato sostanzialmente regolare.							
37	06/10/2022	Colletto	350	0,00				
<b>Note</b>	Importante degradazione in profondità.							
38	06/10/2022	Colletto	240	0,00				
<b>Note</b>	La prova non rileva anomalie.							
<b>Iter</b>

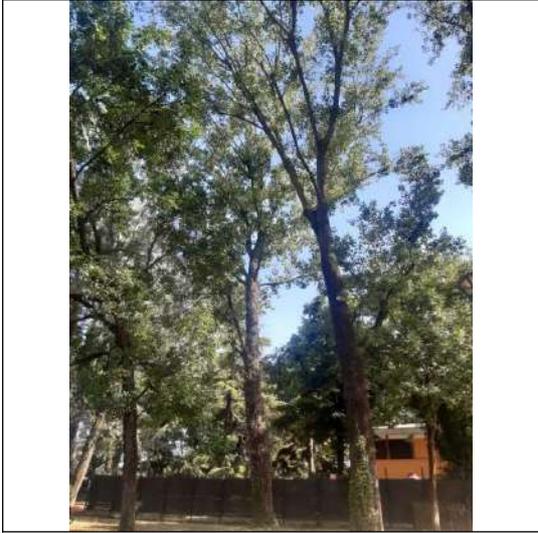
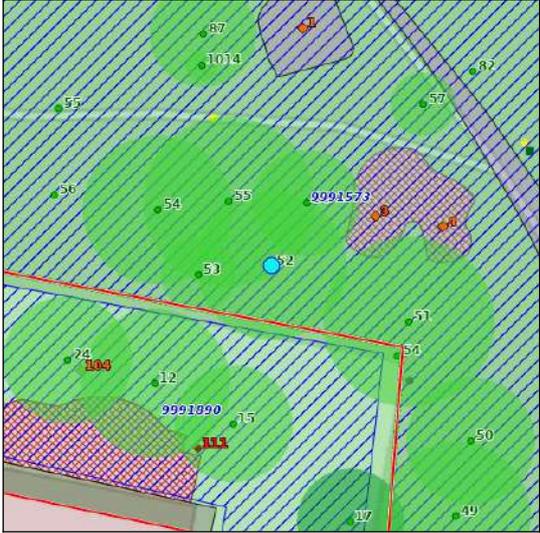
<b>Nr. albero</b> 52	<b>Cartellino</b> 9991573/52
<b>Coordinate</b> 726853,36 / 5032383,81	
<b>Proprietà</b> Area di proprietà

VTA - Data: 06/10/2022		CPC: D - Gravità estrema						
<b>Rilevatore</b>	Sgrò Sergio

<b>Anomalie: (1)</b> difetto minore, <b>(2)</b> difetto medio, <b>(3)</b> difetto grave								
<b>Conformazione</b>	Sbilanciata							
<b>Radici</b>	Marciume (3), Ferite visibili (3), presenza gravi danni (3)							
<b>Colletto</b>	Carie (3), Cavità (3)							
<b>Tronco</b>	Carie (1), cavità (1)							
<b>Chioma</b>	Autoriduzione della chioma (1), microfillia (1), Asimmetria (2)							
<b>D - Dendrodensimetro</b>								
Nr.	Data rilievo	Posizione	Gradi	h [cm]	Inclinazione	Ø [cm]	Par. res.[cm]	t/R
23	06/10/2022	Colletto	180	5,00				
<b>Note</b>	Rileva anomalie superficiali.							
24	06/10/2022	Colletto	80	5,00				
<b>Note</b>	Rileva anomalie importanti sia in superficie che in profondità.							
25	06/10/2022	Colletto	130	0,00				
<b>Note</b>	Rileva anomalie in profondità.							
26	06/10/2022	Colletto	40	0,00				
<b>Note</b>	Rileva importanti anomalie superficiali ed in profondità.							
<b>Iter</b>

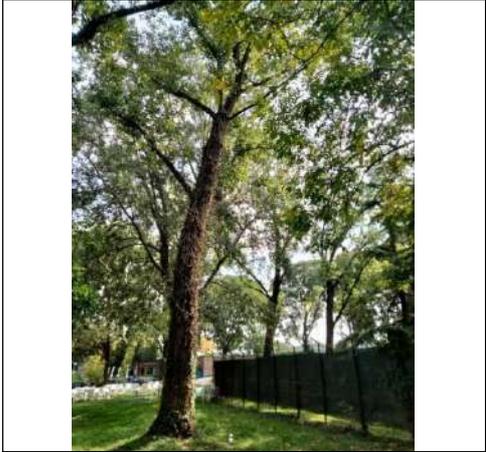
<b>Tipo</b>	Primo controllo							
<b>Fase fisiologica</b>	adulto							
<b>Sito di crescita</b>	Prato o giardini							
<b>Stato vegetativo</b>	5 presenza di carie o carpofori							
<b>Altezza</b>	21,50 m							
<b>Ø chioma</b>	14,00 m							
<b>Altezza castello</b>	8,00 m							
<b>Ø tronco</b>	90,00 cm							
<b>Circ. tronco</b>	283 cm							
<b>Bersaglio</b>	Zona attigua a semafori, pensilina, area attigua a punti di ristoro di discreta frequentazione. Giardini di scuole							
<b>Note</b>	Elevata propensione al cedimento per ribaltamento zolla e/o per rottura del fusto alla base. Aspettative di vita condizionate da gravi problemi strutturali. Albero a fine ciclo							
<b>Anomalie: (1)</b> difetto minore, <b>(2)</b> difetto medio, <b>(3)</b> difetto grave								
<b>Conformazione</b>	Sbilanciata

<b>Radici</b>	Presenza di funghi affioranti (2), presenza gravi danni (3), Marciume (3)							
<b>Colletto</b>	Carie (2), Depressione (2), Cavità (1)							
<b>Branche</b>	Cavità (1), Ferita (2)							
<b>Chioma</b>	microfillia (2), seccumi (2)							
<b>D - Dendrodensimetro</b>								
Nr.	Data rilievo	Posizione	Gradi	h [cm]	Inclinazione	Ø [cm]	Par. res.[cm]	t/R
33	06/10/2022	Colletto	180	0,00				
<b>Note</b>	Rileva anomalie significative.							
34	06/10/2022	Colletto	0	0,00				
<b>Note</b>	Rileva anomalie significative.							
35	06/10/2022	Colletto	90	0,00				
<b>Note</b>	Rileva anomalie significative compatibili con marciumi radicali.							
<b>Iter</b>

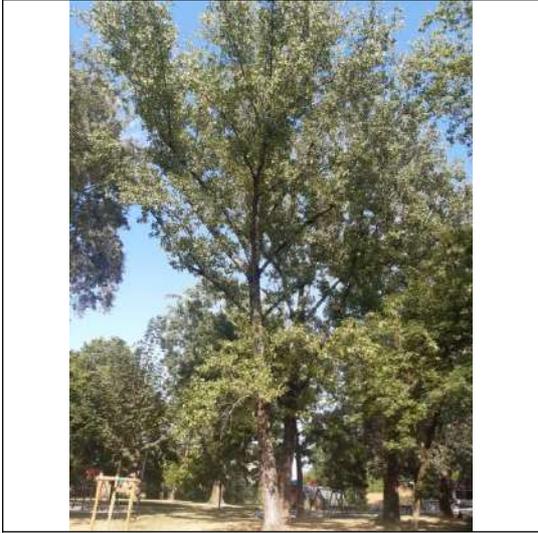
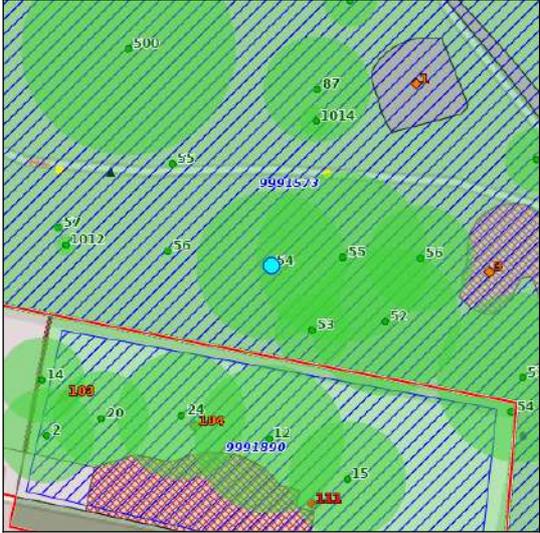
<b>Nr. albero</b> 54	<b>Cartellino</b> 9991573/54
<b>Coordinate</b> 726842,75 / 5032389,05	
<b>Proprietà</b> Area di proprietà

<b>Tassonomia</b> Populus nigra (Pioppo nero)	
<b>Sito di crescita</b> Prato o giardini	<b>Fase fisiologica</b> adulto
<b>Accessibilità</b> Accessibile	
<b>Bersaglio</b> Punto di ritrovo molto frequentato, fermata autobus, area ludico ricreativa con infrastrutture per il gioco. Panchina in prossimità area gioco	
<b>Altezza</b> 21,50 m	<b>Ø chioma</b> 14,00 m
<b>Altezza castello</b> 6,50 m	
<b>Circ. tronco</b> 270,18 cm	<b>Ø tronco</b> 86,00 cm
<b>Stato pianta</b> Pianta viva	
<b>Modalità età</b> non rilevato	<b>Età pianta calcolata</b>
<b>Data abbattimento</b>	<b>Data rimozione ceppaia</b>
<b>Note</b>

VTA - Data: 06/10/2022		CPC: D - Gravità estrema						
<b>Rilevatore</b>	Sgrò Sergio

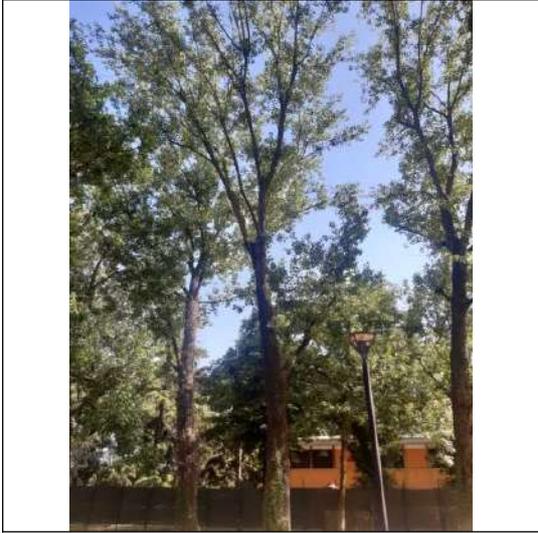
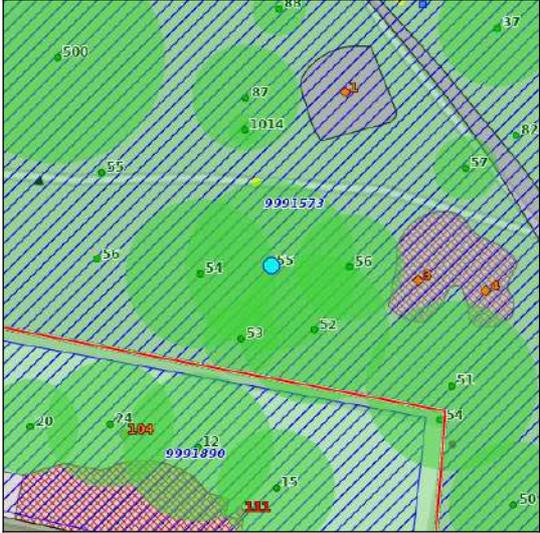
<b>Nr. albero</b> 55	<b>Cartellino</b> 9991573/55
<b>Coordinate</b> 726849,38 / 5032389,84	
<b>Proprietà</b> Area di proprietà

<b>Tassonomia</b> Populus nigra (Pioppo nero)	
<b>Sito di crescita</b> Prato o giardini	<b>Fase fisiologica</b> adulto
<b>Accessibilità</b> Accessibile	
<b>Bersaglio</b> Punto di ritrovo molto frequentato, fermata autobus, area ludico ricreativa con infrastrutture per il gioco. Panchina in prossimità area gioco	
<b>Altezza</b> 22,00 m	<b>Ø chioma</b> 16,00 m
<b>Altezza castello</b> 6,00 m	
<b>Circ. tronco</b> 307,88 cm	<b>Ø tronco</b> 98,00 cm
<b>Stato pianta</b> Pianta viva	
<b>Modalità età</b> non rilevato	<b>Età pianta calcolata</b>
<b>Data abbattimento</b>	<b>Data rimozione ceppaia</b>
<b>Note</b>

VTA - Data: 06/10/2022		CPC: D - Gravità estrema						
<b>Rilevatore</b>	Sgrò Sergio

<b>Radici</b>	Marciume (3), presenza gravi danni (3)							
<b>Colletto</b>	Carpofori (3), Carie (2), Depressione (2), Cavità (2)							
<b>Tronco</b>	Carie (1)							
<b>Chioma</b>	seccumi (2), microfillia (2)							
<b>D - Dendrodensimetro</b>								
Nr.	Data rilievo	Posizione	Gradi	h [cm]	Inclinazione	Ø [cm]	Par. res.[cm]	t/R
27	06/10/2022	Colletto	290	0,00				
<b>Note</b>	Rileva sacche di tessuto degradato.							
28	06/10/2022	Colletto	300	0,00				
<b>Note</b>	Rileva anomalie.							
29	06/10/2022	Colletto	20	0,00				
<b>Note</b>	Rileva gravi anomalie.							
30	06/10/2022	Colletto	100	0,00				
<b>Note</b>	Rileva carie al cilindro centrale.							
31	06/10/2022	Colletto	150	0,00				
<b>Note</b>	Rileva gravi anomalie in superficie.							
32	06/10/2022	Colletto	300	0,00				
<b>Note</b>	Rileva ampia area degradata in profondità.							
<b>Iter</b>

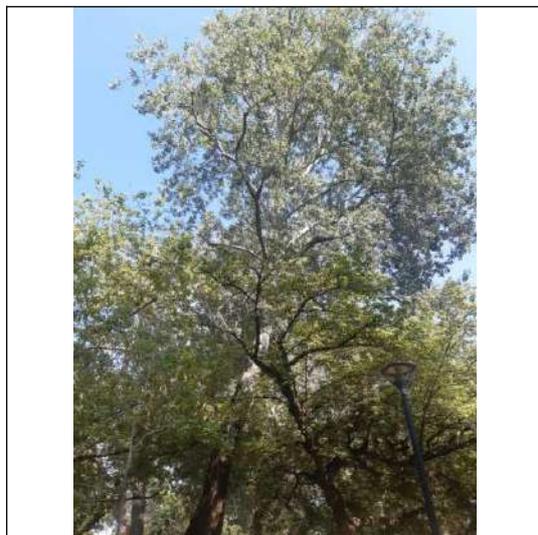
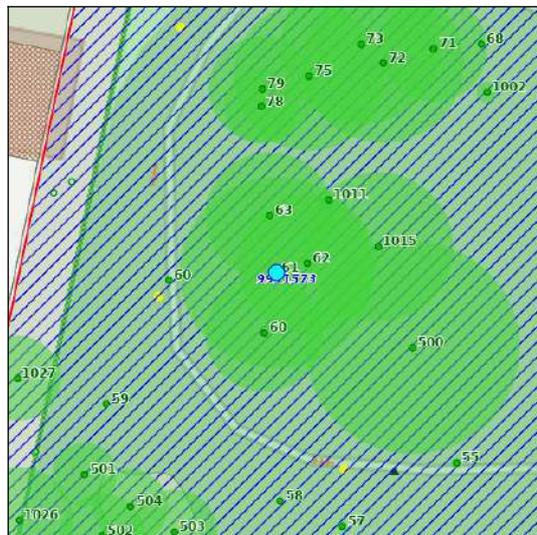
<b>Nr. albero</b> 61	<b>Cartellino</b> 9991573/61
<b>Coordinate</b> 726816,71 / 5032416,49	
<b>Proprietà</b> Area di proprietà

<b>Tassonomia</b> Populus alba (Pioppo bianco)	
<b>Sito di crescita</b> Prato o giardini	<b>Fase fisiologica</b> adulto
<b>Accessibilità</b> Accessibile	
<b>Bersaglio</b> Zona di passaggio durante tutta la giornata, area di sosta non particolarmente frequentata	
<b>Altezza</b> 20,00 m	<b>Ø chioma</b> 18,00 m
<b>Altezza castello</b> 9,00 m	
<b>Circ. tronco</b> 314,16 cm	<b>Ø tronco</b> 100,00 cm
<b>Stato pianta</b> Pianta viva	
<b>Modalità età</b> non rilevato	<b>Età pianta calcolata</b>
<b>Data abbattimento</b>	<b>Data rimozione ceppaia</b>
<b>Note</b>

<b>VTA - Data: 06/10/2022</b>		<b>CPC: D - Gravità estrema</b>	
<b>Rilevatore</b> Sgrò Sergio		<b>Tipo</b> Primo controllo	
<b>Sito di crescita</b> Prato o giardini		<b>Fase fisiologica</b> adulto	
<b>Stato vegetativo</b> 5 presenza di carie o carpofori			
<b>Altezza</b> 20,00 m		<b>Ø chioma</b> 18,00 m	
<b>Bersaglio</b> Zona di passaggio durante tutta la giornata, area di sosta non particolarmente frequentata			
<b>Altezza castello</b> 9,00 m			
<b>Circ. tronco</b> 314 cm		<b>Ø tronco</b> 100,00 cm	
<b>Note</b> Carie in risalita dagli apparati radicali. Aspettative di vita condizionate da problemi fitosanitari. Albero a fine ciclo.			
<b>Anomalie: (1) difetto minore, (2) difetto medio, (3) difetto grave</b>			
<b>Conformazione</b> Inclinata/Sbilanciata			
<b>Radici</b> presenza gravi danni (3), Ferite visibili (3), Marciume (3)			
<b>Colletto</b> Depressione (2), Carie (2)			
<b>Branche</b> Posizione asimmetria Ovest (2)

D - Dendrodensimetro								
Nr.	Data rilievo	Posizione	Gradi	h [cm]	Inclinazione	Ø [cm]	Par. res.[cm]	t/R
10	06/10/2022	Colletto	280	0,00				
<b>Note</b>	Si rilevano anomalie.							
11	06/10/2022	Colletto	60	0,00				
<b>Note</b>	Importante anomalie al cilindro centrale.							
12	06/10/2022	Colletto	260	5,00				
<b>Note</b>	Importanti anomalie al cilindro centrale							
Iter								
#	Data esecuzione	Eseguito da			Stato VTA			
1	06/10/2022 11:50:06	Sgrò Sergio			In lavorazione			
2	07/10/2022 11:56:32	Sgrò Sergio			Richiesta validazione (Applicativo)			
3	07/10/2022 11:56:32	Sgrò Sergio			Validata

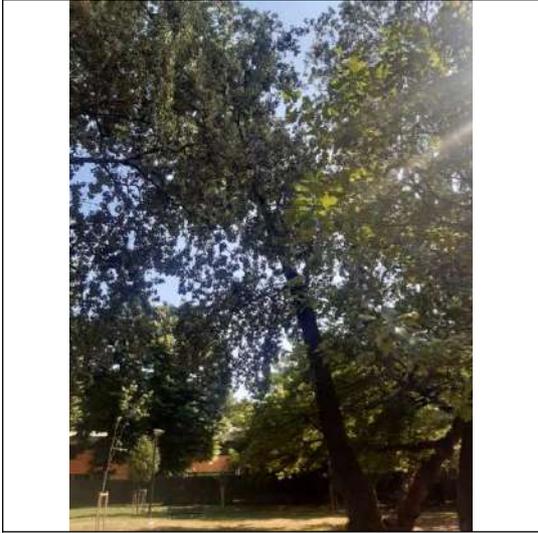
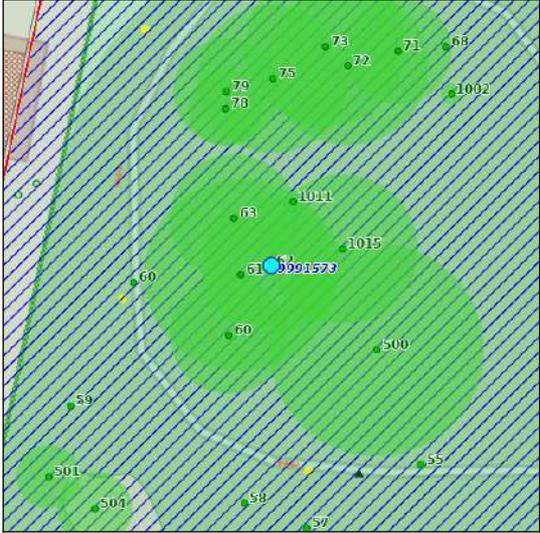
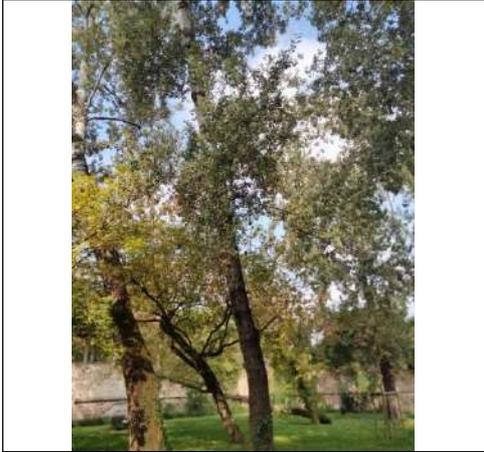
<b>Nr. albero</b> 62	<b>Cartellino</b> 9991573/62
<b>Coordinate</b> 726819,57 / 5032417,35	
<b>Proprietà</b> Area di proprietà

<b>Tassonomia</b> Populus alba (Pioppo bianco)	
<b>Sito di crescita</b> Prato o giardini	<b>Fase fisiologica</b> adulto
<b>Accessibilità</b> Accessibile	
<b>Bersaglio</b> Zona di passaggio durante tutta la giornata, area di sosta non particolarmente frequentata	
<b>Altezza</b> 18,00 m	<b>Ø chioma</b> 13,00 m
<b>Altezza castello</b> 6,00 m	
<b>Circ. tronco</b> 191,64 cm	<b>Ø tronco</b> 61,00 cm
<b>Stato pianta</b> Pianta viva	
<b>Modalità età</b> non rilevato	<b>Età pianta calcolata</b>
<b>Data abbattimento</b>	<b>Data rimozione ceppaia</b>
<b>Note</b>

VTA - Data: 06/10/2022		CPC: C - Gravità moderata						
<b>Rilevatore</b>	Sgrò Sergio

<b>Tipo</b>	Primo controllo							
<b>Fase fisiologica</b>	adulto							
<b>Sito di crescita</b>	Prato o giardini							
<b>Stato vegetativo</b>	5 presenza di carie o carpofori							
<b>Altezza</b>	18,00 m							
<b>Ø chioma</b>	13,00 m							
<b>Altezza castello</b>	6,00 m							
<b>Ø tronco</b>	61,00 cm							
<b>Circ. tronco</b>	192 cm							
<b>Bersaglio</b>	Zona di passaggio durante tutta la giornata, area di sosta non particolarmente frequentata							
<b>Note</b>	Sospetta risalita di carie dagli apparati radicali. Necessario ridimensionare ed alleggerire individuo.							
<b>Anomalie: (1)</b> difetto minore, <b>(2)</b> difetto medio, <b>(3)</b> difetto grave								
<b>Radici</b>	Marciume (1)							
<b>Colletto</b>	Depressione (2)							
<b>Chioma</b>	seccumi (1)							
<b>D - Dendrodensimetro</b>

Nr.	Data rilievo	Posizione	Gradi	h [cm]	Inclinazione	Ø [cm]	Par. res.[cm]	t/R
13	06/10/2022	Colletto	160	0,00				
<b>Note</b>	Non si rilevano anomalie.							
14	06/10/2022	Colletto	70	0,00				
<b>Note</b>	Si rilevano anomalie in profondità.							
15	06/10/2022	Colletto	200	0,00				
<b>Note</b>	Non si rilevano anomalie nel punto indagato.							
<b>Iter</b>
