**RELAZIONE TECNICA – AGRONOMICA**

**ANALISI DELLE CONDIZIONI VEGETATIVE, FITOSANITARIE E DI STABILITA'  
DEI PIOPPI VEGETANTI PRESSO IL PARCO VENTURINI - NATALE**

Committente : **COMUNE DI PADOVA**  
VIA NICCOLO' TOMMASEO, 60 – PADOVA

Padova, ottobre 2022

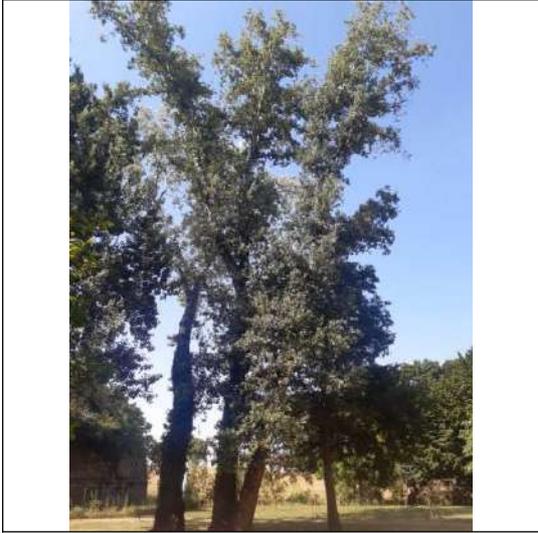
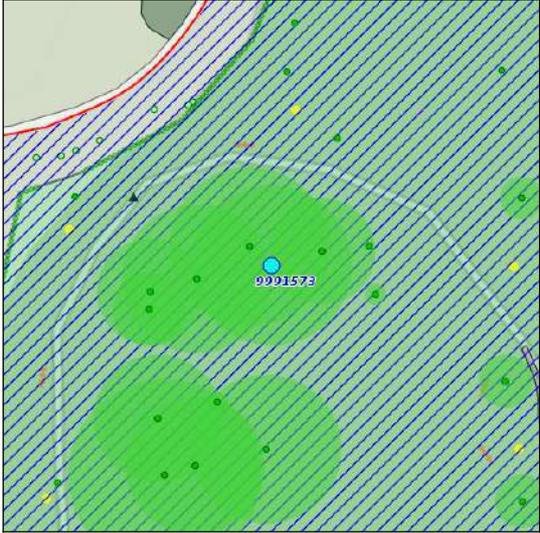
<b>Nr. albero</b> 72	<b>Cartellino</b> 9991573/72
<b>Coordinate</b> 726826,68 / 5032436,19	
<b>Proprietà</b> Area di proprietà

<b>Tassonomia</b> Populus alba (Pioppo bianco)	
<b>Sito di crescita</b> Prato o giardini	<b>Fase fisiologica</b> adulto
<b>Accessibilità</b> Accessibile	
<b>Bersaglio</b> Zona di passaggio durante tutta la giornata, area di sosta non particolarmente frequentata	
<b>Altezza</b> 21,00 m	<b>Ø chioma</b> 15,00 m
<b>Altezza castello</b> 1,00 m	
<b>Circ. tronco</b> 298,45 cm	<b>Ø tronco</b> 95,00 cm
<b>Stato pianta</b> Pianta viva	
<b>Modalità età</b> non rilevato	<b>Età pianta calcolata</b>
<b>Data abbattimento</b>	<b>Data rimozione ceppaia</b>
<b>Note</b>

VTA - Data: 06/10/2022		CPC: D - Gravità estrema						
<b>Rilevatore</b>	Sgrò Sergio

<b>Colletto</b>	Carie (3), Cavità (3)							
<b>Tronco</b>	cavità (2), Carie (2)							
<b>D - Dendrodensimetro</b>								
Nr.	Data rilievo	Posizione	Gradi	h [cm]	Inclinazione	Ø [cm]	Par. res.[cm]	t/R
7	06/10/2022	Colletto	280	0,00				
<b>Note</b>	Diffusi processi di carie al cilindro centrale.							
8	06/10/2022	Colletto	120	5,00				
<b>Note</b>	Si rilevano animalie.							
9	06/10/2022	Colletto	220	0,00				
<b>Note</b>	Grave anomalia in profondità compatibile con forte degradazione del comparto centrale degli apparati radicali.							
<b>Iter</b>

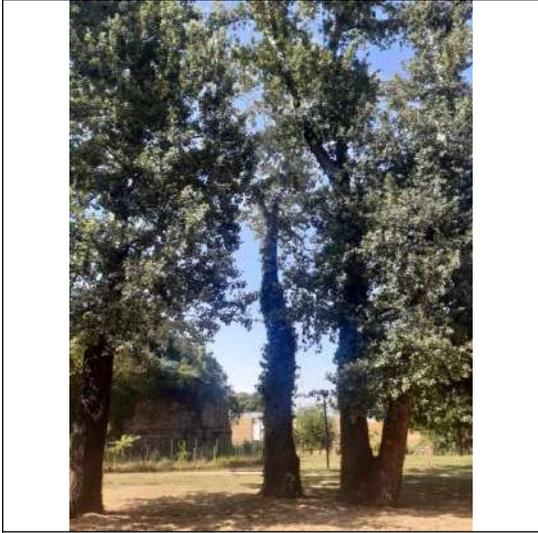
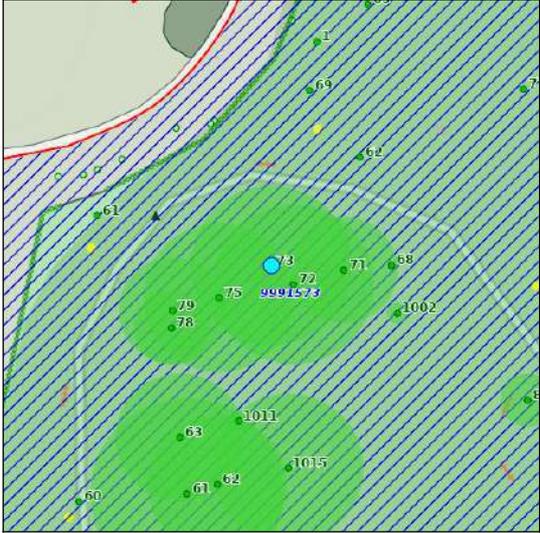
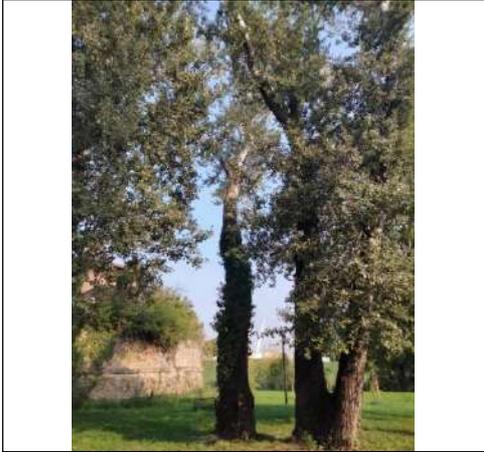
<b>Nr. albero</b> 73	<b>Cartellino</b> 9991573/73
<b>Coordinate</b> 726824,62 / 5032437,97	
<b>Proprietà</b> Area di proprietà

<b>Tassonomia</b> Populus alba (Pioppo bianco)	
<b>Sito di crescita</b> Prato o giardini	<b>Fase fisiologica</b> adulto
<b>Accessibilità</b> Accessibile	
<b>Bersaglio</b> Zona di passaggio durante tutta la giornata, area di sosta non particolarmente frequentata	
<b>Altezza</b> 23,00 m	<b>Ø chioma</b> 15,00 m
<b>Altezza castello</b> 11,00 m	
<b>Circ. tronco</b> 329,87 cm	<b>Ø tronco</b> 105,00 cm
<b>Stato pianta</b> Pianta viva	
<b>Modalità età</b> non rilevato	<b>Età pianta calcolata</b>
<b>Data abbattimento</b>	<b>Data rimozione ceppaia</b>
<b>Note</b>

VTA - Data: 06/10/2022		CPC: D - Gravità estrema						
<b>Rilevatore</b>	Sgrò Sergio

<b>Tipo</b>	Primo controllo							
<b>Fase fisiologica</b>	adulto							
<b>Sito di crescita</b>	Prato o giardini							
<b>Stato vegetativo</b>	5 presenza di carie o carpofori							
<b>Altezza</b>	23,00 m							
<b>Ø chioma</b>	15,00 m							
<b>Altezza castello</b>	11,00 m							
<b>Ø tronco</b>	105,00 cm							
<b>Circ. tronco</b>	330 cm							
<b>Bersaglio</b>	Zona di passaggio durante tutta la giornata, area di sosta non particolarmente frequentata							
<b>Note</b>	Elevata propensione al cedimento per ribaltamento zolla e/o per rottura del fusto alla base. Aspettative di vita condizionate da gravi problemi strutturali. Albero a fine ciclo.							
<b>Anomalie: (1) difetto minore, (2) difetto medio, (3) difetto grave</b>								
<b>Conformazione</b>	Inclinata/Sbilanciata							
<b>Radici</b>	Marciume (3)

<b>Colletto</b>	Carie (3), Depressione (2), Cavità (2), colletto interrato (2)							
<b>Tronco</b>	cavità (2), Cavità (2), Carie (2)							
<b>Chioma</b>	seccumi (2)							
<b>D - Dendrodensimetro</b>								
<b>Nr.</b>	<b>Data rilievo</b>	<b>Posizione</b>	<b>Gradi</b>	<b>h [cm]</b>	<b>Inclinazione</b>	<b>Ø [cm]</b>	<b>Par. res.[cm]</b>	<b>t/R</b>
4	06/10/2022	Colletto	180	5,00				
<b>Note</b>	Lievi anomalie in profondità.							
5	06/10/2022	Colletto	210	0,00				
<b>Note</b>	Si rilevano diffusi processi di carie di origine radicale nel punto indagato.							
6	06/10/2022	Colletto	60	0,00				
<b>Note</b>	In profondità si rileva alterazione significativa compatibile con carie in risalita dagli apparati radicali.							
<b>Iter</b>								
<b>#</b>	<b>Data esecuzione</b>	<b>Eseguito da</b>		<b>Stato VTA</b>				
1	06/10/2022 11:11:07	Sgrò Sergio		In lavorazione				
2	07/10/2022 11:56:48	Sgrò Sergio		Richiesta validazione (Applicativo)

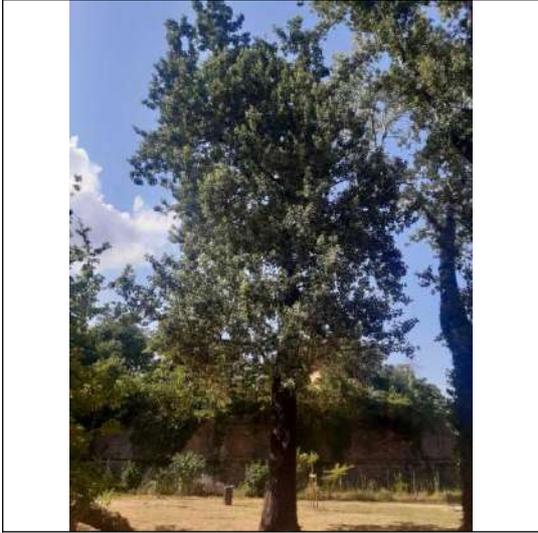
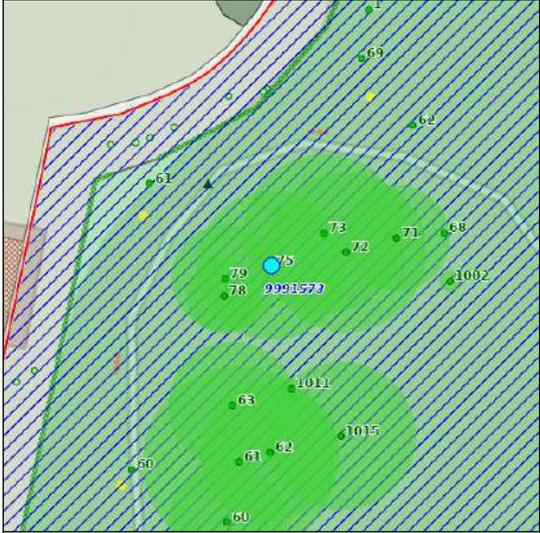
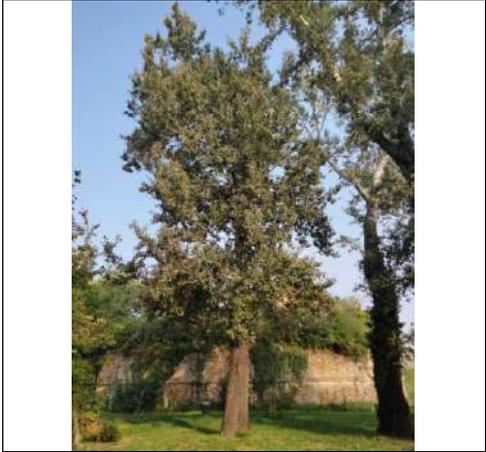
<b>Nr. albero</b> 75	<b>Cartellino</b> 9991573/75
<b>Coordinate</b> 726819,72 / 5032434,95	
<b>Proprietà</b> Area di proprietà

<b>Tassonomia</b> Populus alba (Pioppo bianco)	
<b>Sito di crescita</b> Prato o giardini	<b>Fase fisiologica</b> adulto
<b>Accessibilità</b> Accessibile	
<b>Bersaglio</b> Zona di passaggio durante tutta la giornata, area di sosta non particolarmente frequentata	
<b>Altezza</b> 19,50 m	<b>Ø chioma</b> 14,00 m
<b>Altezza castello</b> 5,00 m	
<b>Circ. tronco</b> 304,73 cm	<b>Ø tronco</b> 97,00 cm
<b>Stato pianta</b> Pianta viva	
<b>Modalità età</b> non rilevato	<b>Età pianta calcolata</b>
<b>Data abbattimento</b>	<b>Data rimozione ceppaia</b>
<b>Note</b>

VTA - Data: 06/10/2022		CPC: D - Gravità estrema						
<b>Rilevatore</b>	Sgrò Sergio

<b>Tipo</b>	Primo controllo							
<b>Fase fisiologica</b>	adulto							
<b>Sito di crescita</b>	Prato o giardini							
<b>Stato vegetativo</b>	5 presenza di carie o carpofori							
<b>Altezza</b>	19,50 m							
<b>Ø chioma</b>	14,00 m							
<b>Altezza castello</b>	5,00 m							
<b>Ø tronco</b>	97,00 cm							
<b>Circ. tronco</b>	305 cm							
<b>Bersaglio</b>	Zona di passaggio durante tutta la giornata, area di sosta non particolarmente frequentata							
<b>Note</b>	Carie in risalita dagli apparati radicali. Cavità riscontrata con strumentale al colletto. Elevata propensione al cedimento per ribaltamento zolla e/o per rottura del fusto alla base. Aspettative di vita condizionate da gravi problemi strutturali. Albero a fine ciclo.							
<b>Anomalie: (1) difetto minore, (2) difetto medio, (3) difetto grave</b>

<b>Conformazione</b>	Inclinata/Sbilanciata							
<b>Radici</b>	presenza gravi danni (3), Marciume (3)							
<b>Colletto</b>	Carie (3), Depressione (2), Cavità (3), colletto interrato (3)							
<b>Tronco</b>	Carie (2), cavità (2)							
<b>Branche</b>	Dissecamento (1)							
<b>Chioma</b>	seccumi (2), Carie (1)							
<b>D - Dendrodensimetro</b>								
Nr.	Data rilievo	Posizione	Gradi	h [cm]	Inclinazione	Ø [cm]	Par. res.[cm]	t/R
1	06/10/2022	Colletto	170	5,00				
<b>Note</b>	Si rileva cavità.							
2	06/10/2022	Colletto	70	5,00				
<b>Note</b>	Alterazioni al cilindro centrale.							
3	06/10/2022	Colletto	270	5,00				
<b>Note</b>	Ampia detrazione e cavità al cilindro centrale compatibile con marciumi radicali.							
<b>Iter</b>
