SCHEDA SOPRALLUOGO

AREA VERDE: _9991251-47 VIA: VENZONE Q: 4 N° ALBERO: 47SPECIE VARIETA':
MIRABOLANO ANNO D'IMPIANTO:
SITO D'IMPIANTO: aiula spartitr. area cani area gioco area scolast. area verde parco parterre altro
IRRIGAZIONE DI SOCCORSO: impianto soccorso assente
PAVIM. FILTRANTE: si no PALO TUTORE: si no PROTEZIONE URTI: si no
CLASSI D'ALTEZZA 0/7 7/18 18/25 > 25 CLASSI DIAMETRO 0/20 21/40 > 40

SCHEDA DI RILIEVO FITOSANITARIO V.T.A.

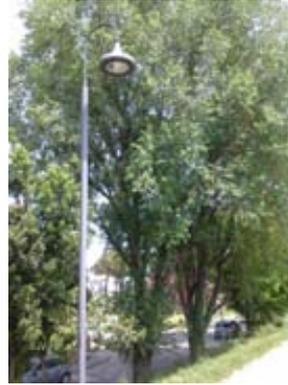
DATI CONDIZIONE (ID: 108207)			
Data rilievo:	18/06/2020	Stato fitosanitario:	5 PRESENZA DI CARIE O CARPOFORI
Altezza classe:	tra 7 e 18	Diametro in cm:	64
Profondita' chioma:	15	Diametro chioma:	11
Radici:		Conformazione:	NORMALE
Classe ricontrollo:	D	Freq. ricontr. anni:	
Note:	albero con aspettative di vita condizionate da problemi strutturali e fitopatologici, vedi scheda VTA approfondito

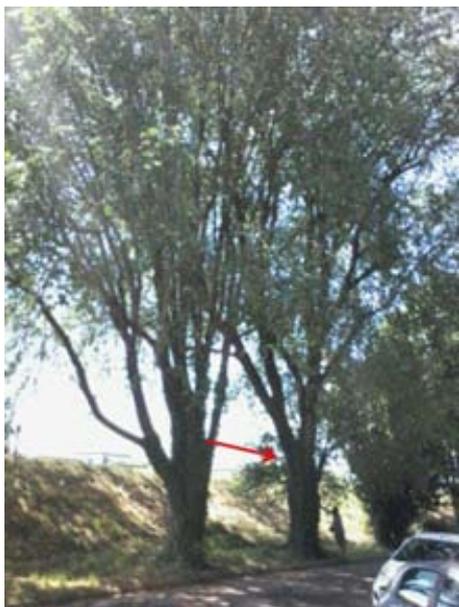
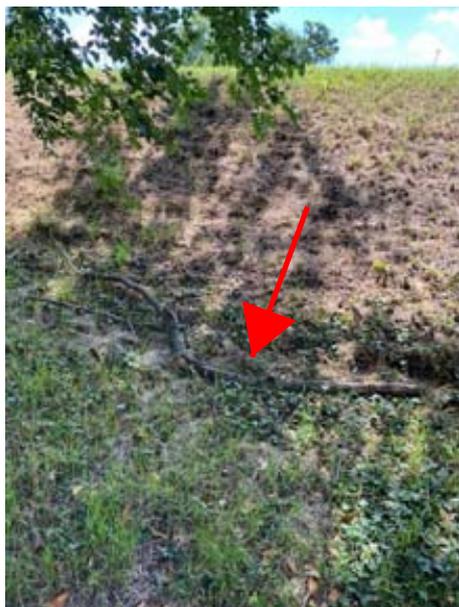
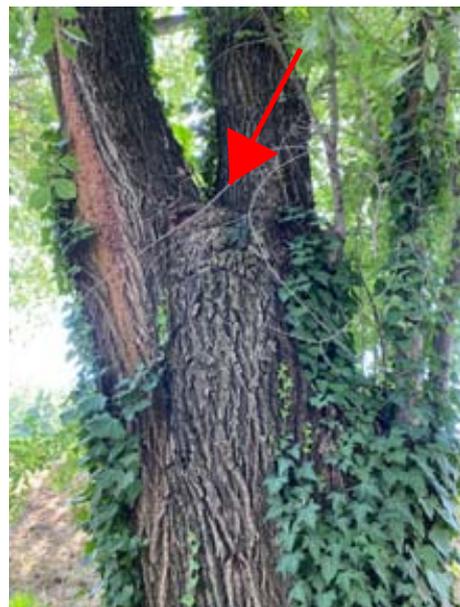
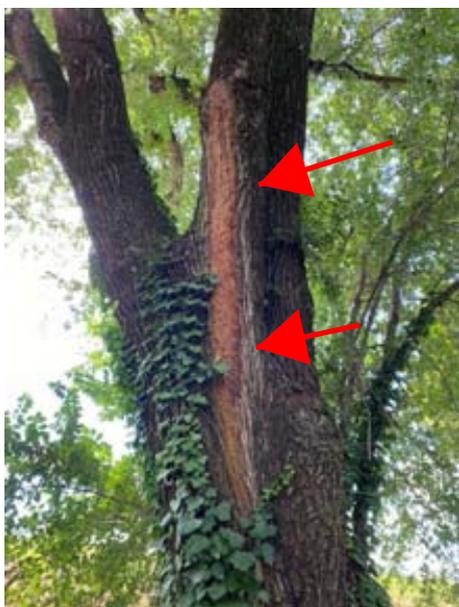
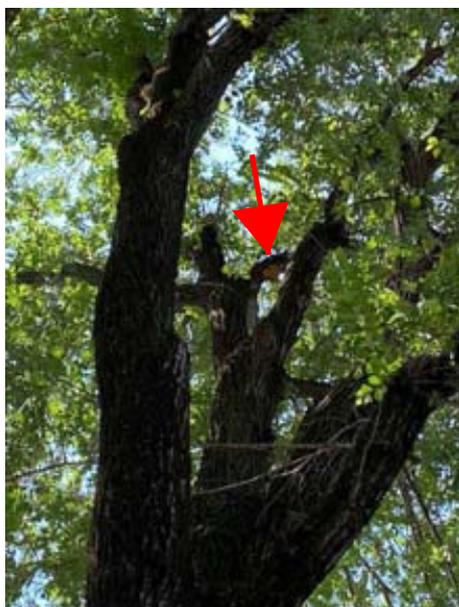
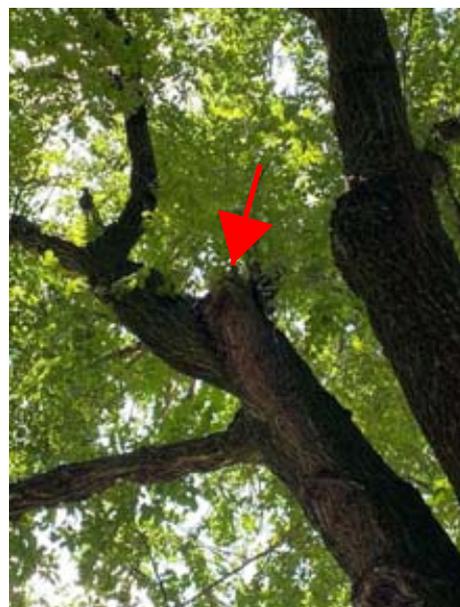
DESCRIZIONE DEI PRINCIPALI DIFETTI E/O SEGNALI CHE LA PIANTA MANIFESTA	RADICI E CONTRAFFORTI	COLLETTO	FUSTO E CASTELLO	CHIOMA
	<input type="text" value="affioranti"/>	<input type="text" value="costoluto"/>	<input type="text" value="cavità al castello
cavità al fusto
carie su sedi di taglio
carie
corteccia inclusa al castello
riscoffi
rigonfiamenti
essudati/resinazione
costolature
ferita/e aperta/e
ferita/e cicatrizzata/e"/>	<input type="text" value="chioma compressa
chioma asimmetrica
branche secche
monconi secchi
riscoffi
carie su sedi di taglio
carie su grosse branche
carpofori
ferita/e aperta/e
seccumi interni
seccumi distali
fori di picchio
branca compromessa
carie all'inserzione di branche"/>
GIUDIZIO COMPLESSIVO	<input type="text" value="discreto"/>	<input type="text" value="discreto"/>	<input type="text" value="molto grave"/>	<input type="text" value="grave"/>
QUADRO FITOSANITARIO RIASSUNTIVO	<input type="text" value="GRAVE: Albero di scarso vigore, con accentuati processi di deperim., ferite mal cicatrizzate"/>

albero possiede difetti gravi che pregiudicano il fattore di sicurezza statico; indice di rischio non riducibile attraverso le buone pratiche arboricole, aspettative di vita condizionate da problemi strutturali e fitopatologici

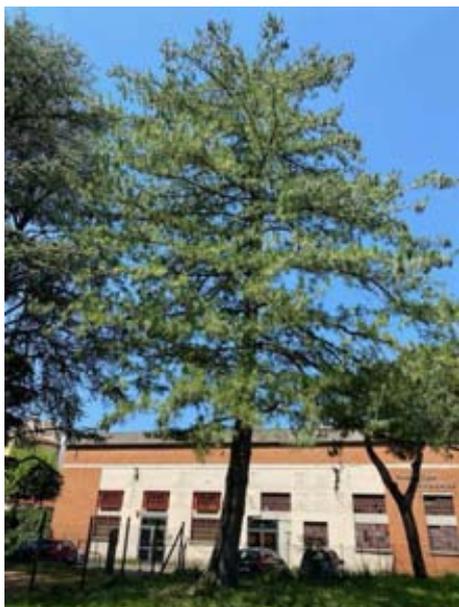
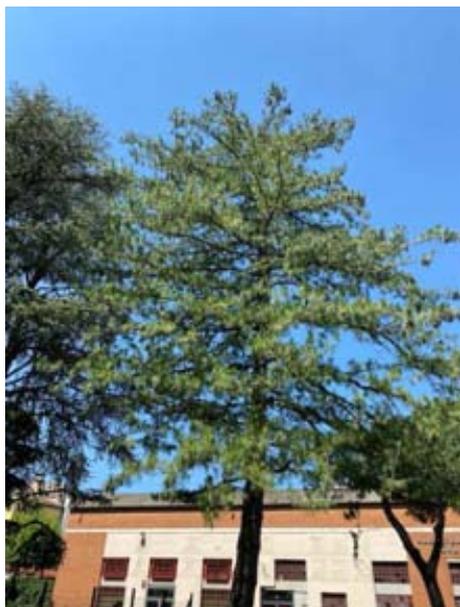
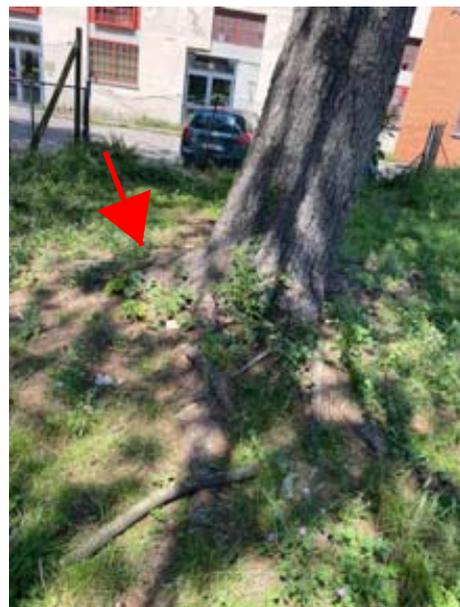
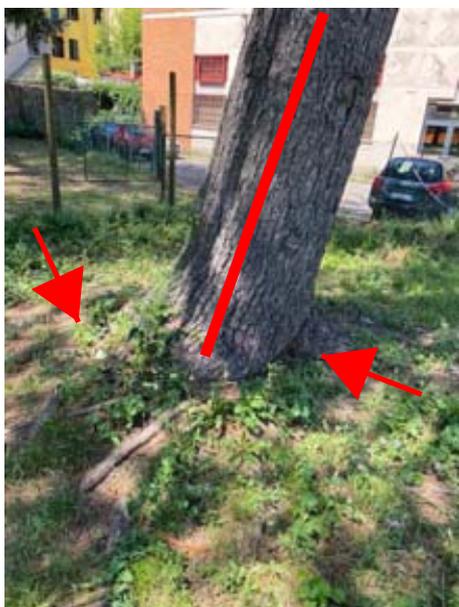
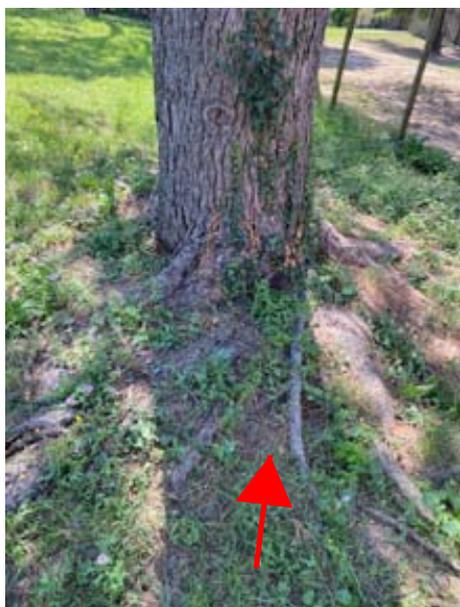
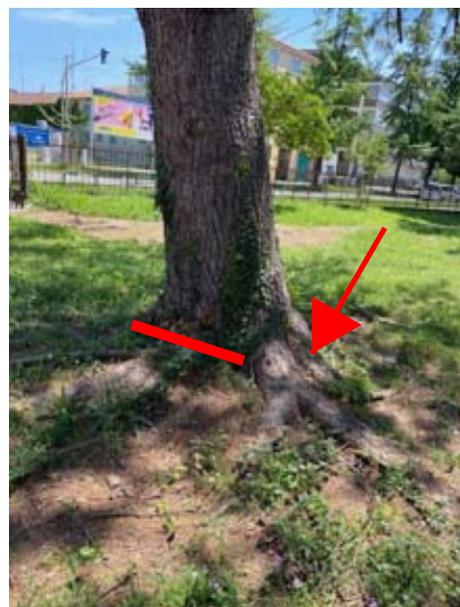
DESCRIZIONE DEI PRINCIPALI DIFETTI E/O SEGNALI CHE LA PIANTA MANIFESTA	RADICI E CONTRAFFORTI	COLLETTO	FUSTO E CASTELLO	CHIOMA
	avventizie/reiterazione affioranti avvolgenti sollevamento ceppaia	interramento (lato comp.) depressioni rigonfiamenti/bombature appiattito	inclinaz. lineare media sciabolato costolature ferita/e aperta/e ferita/e cicatrizzata/e	chioma compressa chioma asimmetrica ferita/e aperta/e ferita/e cicatrizzata/e sbilanciamento seccumi interni seccumi distali autoriduzione trasparenza capitozzatura cimale
GIUDIZIO COMPLESSIVO	<input type="text" value="molto grave"/>	<input type="text" value="molto grave"/>	<input type="text" value="grave"/>	<input type="text" value="grave"/>
QUADRO FITOSANITARIO RIASSUNTIVO	<input type="text" value="GRAVE: Albero di scarso vigore, con accentuati processi di deperim., ferite mal cicatrizzate"/>

Dall'analisi visiva sono emersi segnali predisponenti il cedimento del soggetto per ribaltamento zolla; l'albero oltretutto manifesta in chioma un'evidente condizione di sofferenza e deperimento correlata a problemi di origine radicale. Considerato il target (bersaglio = strada), l'indice di rischio è molto elevato e non riducibile attraverso le corrette pratiche arboricole. Si ritiene ragionevole procedere all'abbattimento della pianta, che potrà eventualmente essere sostituita con un nuovo esemplare arboreo.
