**DATI ALBERO (ID: 58236)**

**DATI CONDIZIONE (ID: 108040)**

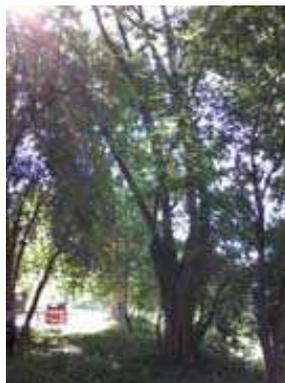
**DATI ALBERO (ID: 58281)**

Data rilievo:	27/05/2020	Stato fitosanitario:	5 PRESENZA DI CARIE O CARPOFORI
Altezza classe:	tra 18 e 25	Diametro in cm:	91
Profondita' chioma:	18	Diametro chioma:	16
Radici:		Conformazione:	NORMALE
Classe ricontrollo:	D	Freq. ricontr. anni:	
Note:	eseguito resistograph R37 240SW h180cm, ampie cavit� al castello con carie diffuse ed estese all inserzione di grosse branche , aspe

MANUTENZIONE	ID	PREVISTA IL	ESEGUITA IL	MANUTENTORE
Abbattimento pianta	118270			
Rimozione ceppaia	118271

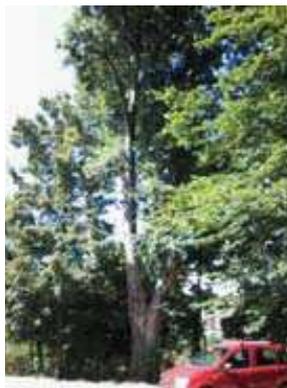
**DATI ALBERO (ID: 58279)**

Data rilievo:	27/05/2020	Stato fitosanitario:	5 PRESENZA DI CARIE O CARPOFORI
Altezza classe:	tra 18 e 25	Diametro in cm:	104
Profondita' chioma:	18	Diametro chioma:	15
Radici:		Conformazione:	SBILANCIATA
Classe ricontrollo:	D	Freq. ricontr. anni:	
Note:	ampie cavit� e carie al castello alla base di branche primarie, spaccatura all inserzione delle branche, elevata propensione al cedimento

MANUTENZIONE	ID	PREVISTA IL	ESEGUITA IL	MANUTENTORE
Abbattimento pianta	118203			
Rimozione ceppaia	118204

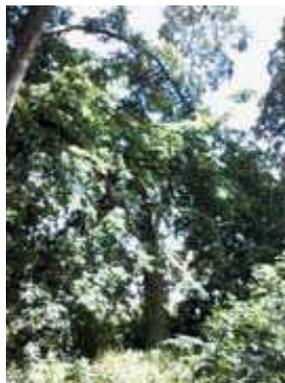
**DATI ALBERO (ID: 58305)**

Data rilievo:	28/05/2020	Stato fitosanitario:	5 PRESENZA DI CARIE O CARPOFORI
Altezza classe:	tra 7 e 18	Diametro in cm:	51
Profondita' chioma:	10	Diametro chioma:	15
Radici:		Conformazione:	SBILANCIATA
Classe ricontrollo:	D	Freq. ricontr. anni:	
Note:	eseguito resistograph R20 070E h150cm, cavità al fusto con carie diffusa, aspettative di vita condizionate da gravi problemi strutturali

MANUTENZIONE	ID	PREVISTA IL	ESEGUITA IL	MANUTENTORE
Abbattimento pianta	118316			
Rimozione ceppaia	118317

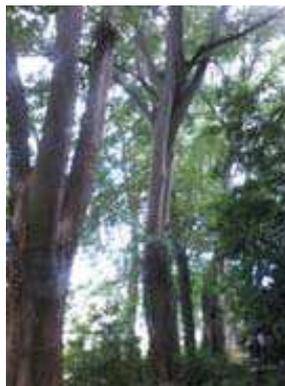
**DATI ALBERO (ID: 58312)**

Data rilievo:	28/05/2020	Stato fitosanitario:	5 PRESENZA DI CARIE O CARPOFORI
Altezza classe:	tra 18 e 25	Diametro in cm:	78
Profondita' chioma:	15	Diametro chioma:	16
Radici:		Conformazione:	SBILANCIATA
Classe ricontrollo:	D	Freq. ricontr. anni:	
Note:	estesa cavit� al fusto con processi di carie diffusi, aspettative di vita condizionate da problemi strutturale gravi, elevata propensione al

MANUTENZIONE	ID	PREVISTA IL	ESEGUITA IL	MANUTENTORE
Abbattimento pianta	118330			
Rimozione ceppaia	118331

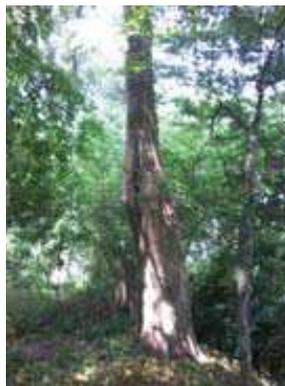
**DATI ALBERO (ID: 58307)**

Data rilievo:	28/05/2020	Stato fitosanitario:	5 PRESENZA DI CARIE O CARPOFORI
Altezza classe:	tra 18 e 25	Diametro in cm:	80
Profondita' chioma:	15	Diametro chioma:	13
Radici:		Conformazione:	INCLINATA/SBILANCIATA
Classe ricontrollo:	D	Freq. ricontr. anni:	
Note:	eseguito resistograph R21 110E h220 cm, estesa cavit� al fusto e al castello, processi di carie diffusi al fusto e al colletto, elevata prop

MANUTENZIONE	ID	PREVISTA IL	ESEGUITA IL	MANUTENTORE
Abbattimento pianta	118320			
Rimozione ceppaia	118321

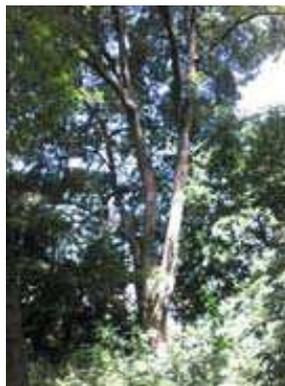
**DATI ALBERO (ID: 58304)**

Data rilievo:	28/05/2020	Stato fitosanitario:	5 PRESENZA DI CARIE O CARPOFORI
Altezza classe:	tra 18 e 25	Diametro in cm:	117
Profondita' chioma:	20	Diametro chioma:	18
Radici:		Conformazione:	NORMALE
Classe ricontrollo:	D	Freq. ricontr. anni:	
Note:	eseguito resistograph R18 160SE h 220 cm, R19 170S h200 cm, ampie e diffuse cavit� al castello con carie estese alla base di grosse

MANUTENZIONE	ID	PREVISTA IL	ESEGUITA IL	MANUTENTORE
Abbattimento pianta	118314			
Rimozione ceppaia	118315

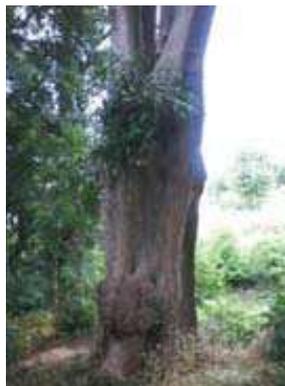
**DATI ALBERO (ID: 58315)**

Data rilievo:	28/05/2020	Stato fitosanitario:	5 PRESENZA DI CARIE O CARPOFORI
Altezza classe:	tra 18 e 25	Diametro in cm:	106
Profondita' chioma:	18	Diametro chioma:	16
Radici:		Conformazione:	SBILANCIATA
Classe ricontrollo:	D	Freq. ricontr. anni:	
Note:	eseguito resistograph R27 100E h200 cm, ampia cavità al castello, carie estesa al fusto, elevata propensione al cedimento, rischio el

MANUTENZIONE	ID	PREVISTA IL	ESEGUITA IL	MANUTENTORE
Abbattimento pianta	118337			
Rimozione ceppaia	118338

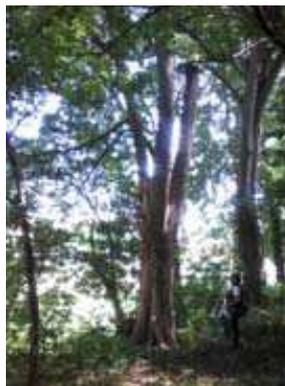
**DATI ALBERO (ID: 58311)**

Data rilievo:	28/05/2020	Stato fitosanitario:	5 PRESENZA DI CARIE O CARPOFORI
Altezza classe:	tra 18 e 25	Diametro in cm:	89
Profondita' chioma:	16	Diametro chioma:	12
Radici:		Conformazione:	NORMALE
Classe ricontrollo:	D	Freq. ricontr. anni:	
Note:	eseguito resistograph R22 150SE h220 cm, R23 320NW h220 cm, ampia cavit� al castello, diffusi processimidi carie interni al fusto ,

MANUTENZIONE	ID	PREVISTA IL	ESEGUITA IL	MANUTENTORE
Abbattimento pianta	118328			
Rimozione ceppaia	118329

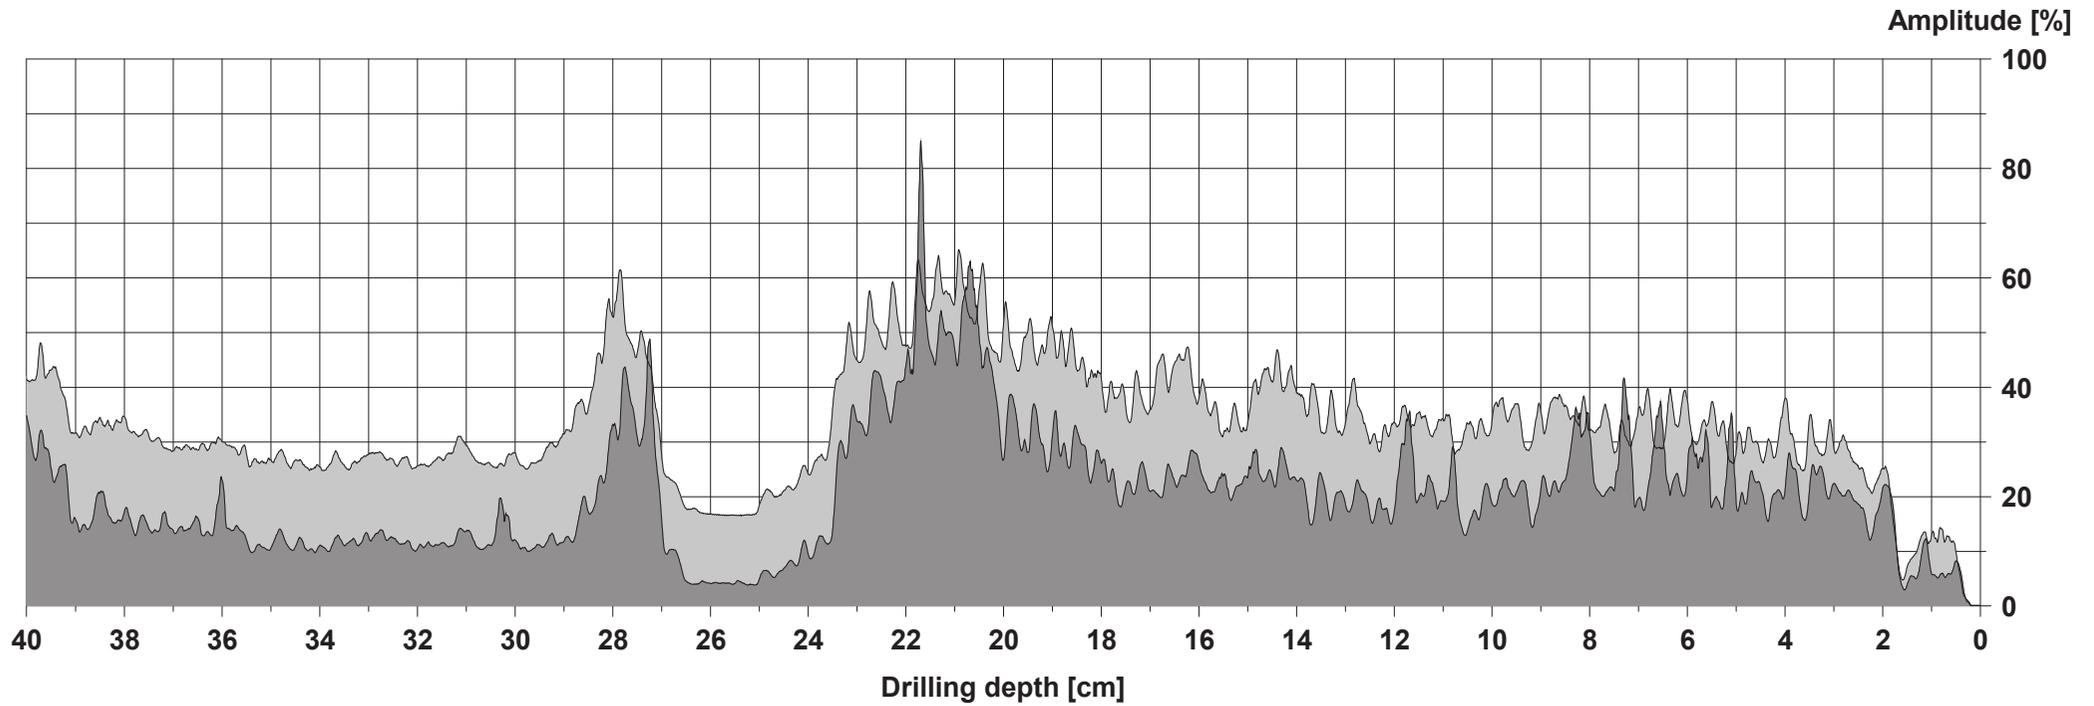
Measurement no. : 36	Needle speed : 3500 r/min	Diameter : 104,0 cm
ID number :	Needle state : ok	Level : 190,0 cm
Drilling depth : 40,19 cm	Tilt : ---	Direction : 180S
Date : 27.05.2020	Offset : 90/253	Species : BAGOLARO
Time : 16:17:40	Avg. curve : off	Location : FUSTO
Feed speed : 150 cm/min		Name : 9992941/5

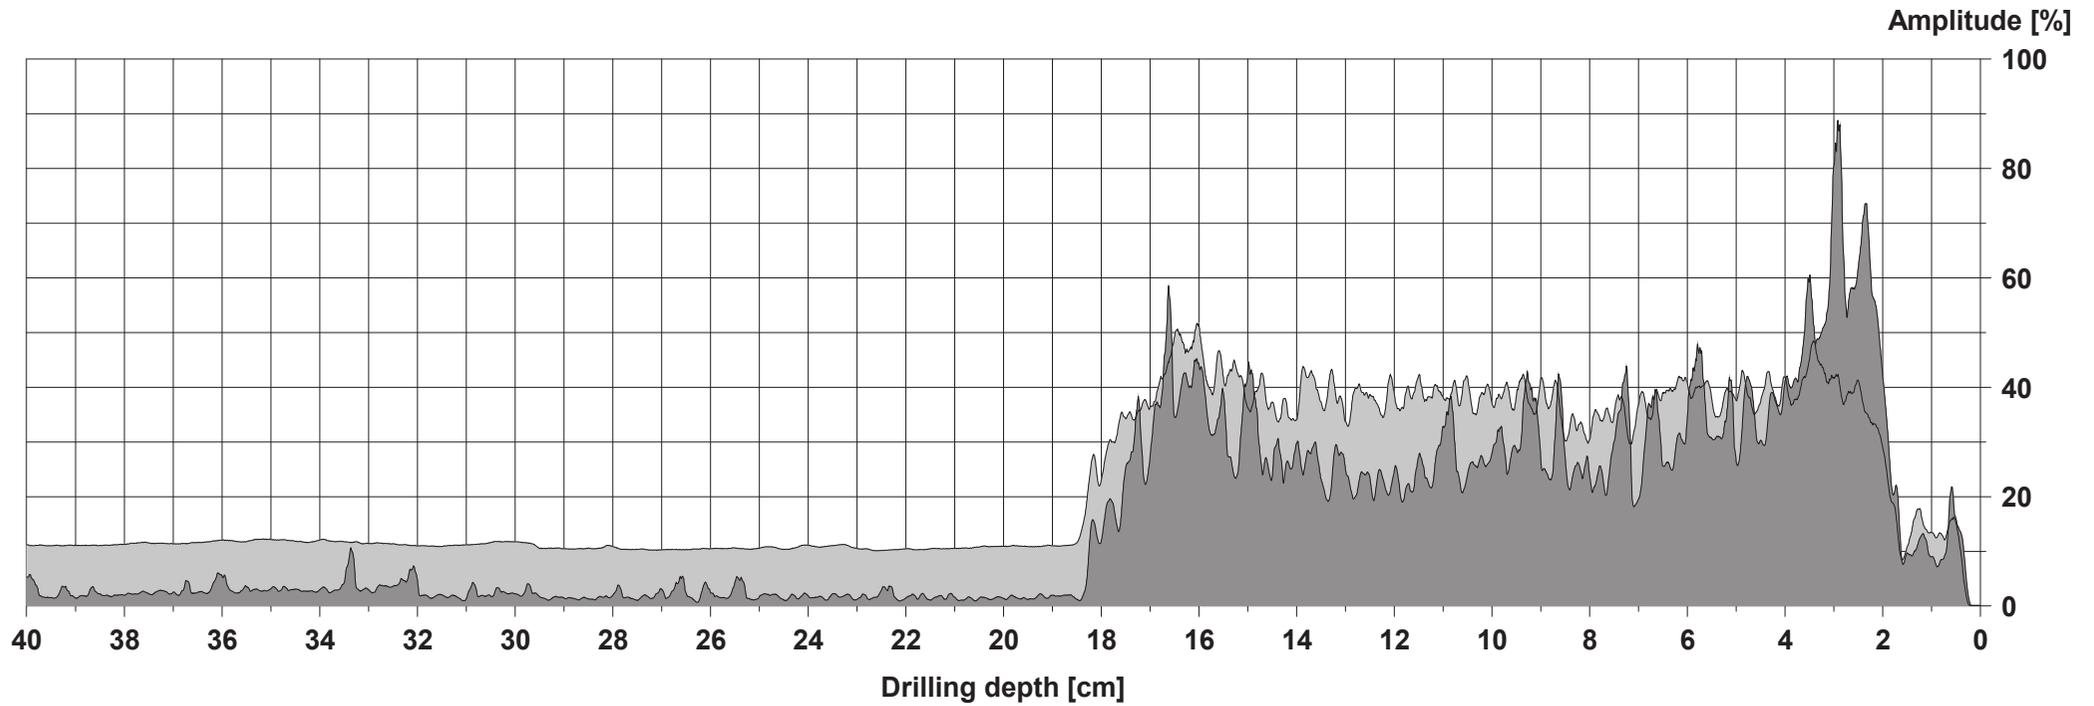
Measurement no. : 39	Needle speed : 3500 r/min	Diameter : 87,0 cm
ID number :	Needle state : ok	Level : 190,0 cm
Drilling depth : 40,17 cm	Tilt : ---	Direction : 180S
Date : 27.05.2020	Offset : 93/246	Species : BAGOLARO
Time : 16:37:01	Avg. curve : off	Location : FUSTO
Feed speed : 150 cm/min		Name : 9992941/6

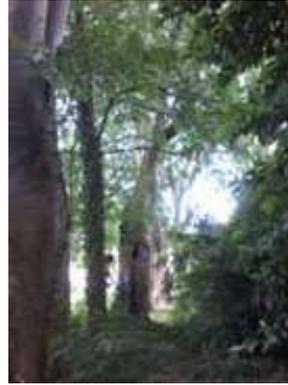
DATI CONDIZIONE (ID: 108171)			
Data rilievo:	28/05/2020	Stato fitosanitario:	5 PRESENZA DI CARIE O CARPOFORI
Altezza classe:	tra 18 e 25	Diametro in cm:	82
Profondita' chioma:	15	Diametro chioma:	12
Radici:		Conformazione:	SBILANCIATA
Classe ricontrollo:	D	Freq. ricontr. anni:	
Note:	fusto completamente cavo, carie al fusto, stroncamento al castello, eseguito resistograph R26 220SW h140 cm , elevata propensione

MANUTENZIONE	ID	PREVISTA IL	ESEGUITA IL	MANUTENTORE
Abbattimento pianta	118335			
Rimozione ceppaia	118336

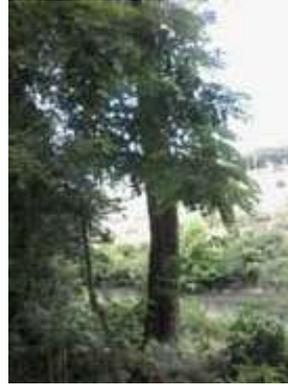
DATI CONDIZIONE (ID: 108174)			
Data rilievo:	28/05/2020	Stato fitosanitario:	4 MORTA
Altezza classe:	tra 7 e 18	Diametro in cm:	47
Profondita' chioma:		Diametro chioma:	
Radici:		Conformazione:	NORMALE
Classe ricontrollo:	D	Freq. ricontr. anni:	
Note:	pianta morta

MANUTENZIONE	ID	PREVISTA IL	ESEGUITA IL	MANUTENTORE
Abbattimento pianta	118341			
Rimozione ceppaia	118342

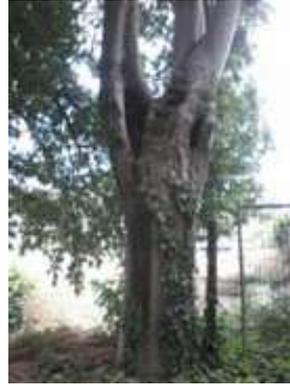
DATI CONDIZIONE (ID: 108173)			
Data rilievo:	28/05/2020	Stato fitosanitario:	5 PRESENZA DI CARIE O CARPOFORI
Altezza classe:	tra 7 e 18	Diametro in cm:	67
Profondita' chioma:	14	Diametro chioma:	12
Radici:		Conformazione:	SBILANCIATA
Classe ricontrollo:	D	Freq. ricontr. anni:	
Note:	ampie cavità al castello, carie al fusto, eseguito resistograph R28 120E h220 cm, elevata propensione al cedimento, rischio elevato

MANUTENZIONE	ID	PREVISTA IL	ESEGUITA IL	MANUTENTORE
Abbattimento pianta	118339			
Rimozione ceppaia	118340

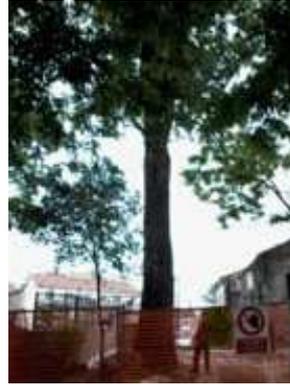
DATI CONDIZIONE (ID: 108143)			
Data rilievo:	28/05/2020	Stato fitosanitario:	5 PRESENZA DI CARIE O CARPOFORI
Altezza classe:	tra 7 e 18	Diametro in cm:	79
Profondita' chioma:	10	Diametro chioma:	8
Radici:		Conformazione:	NORMALE
Classe ricontrollo:	D	Freq. ricontr. anni:	
Note:	eseguito resistograph R4 250SE h 5cm, R5 360N h 10cm, R6 110E h 10cm, cavità e carie al colletto, conservazione incompatibile con
