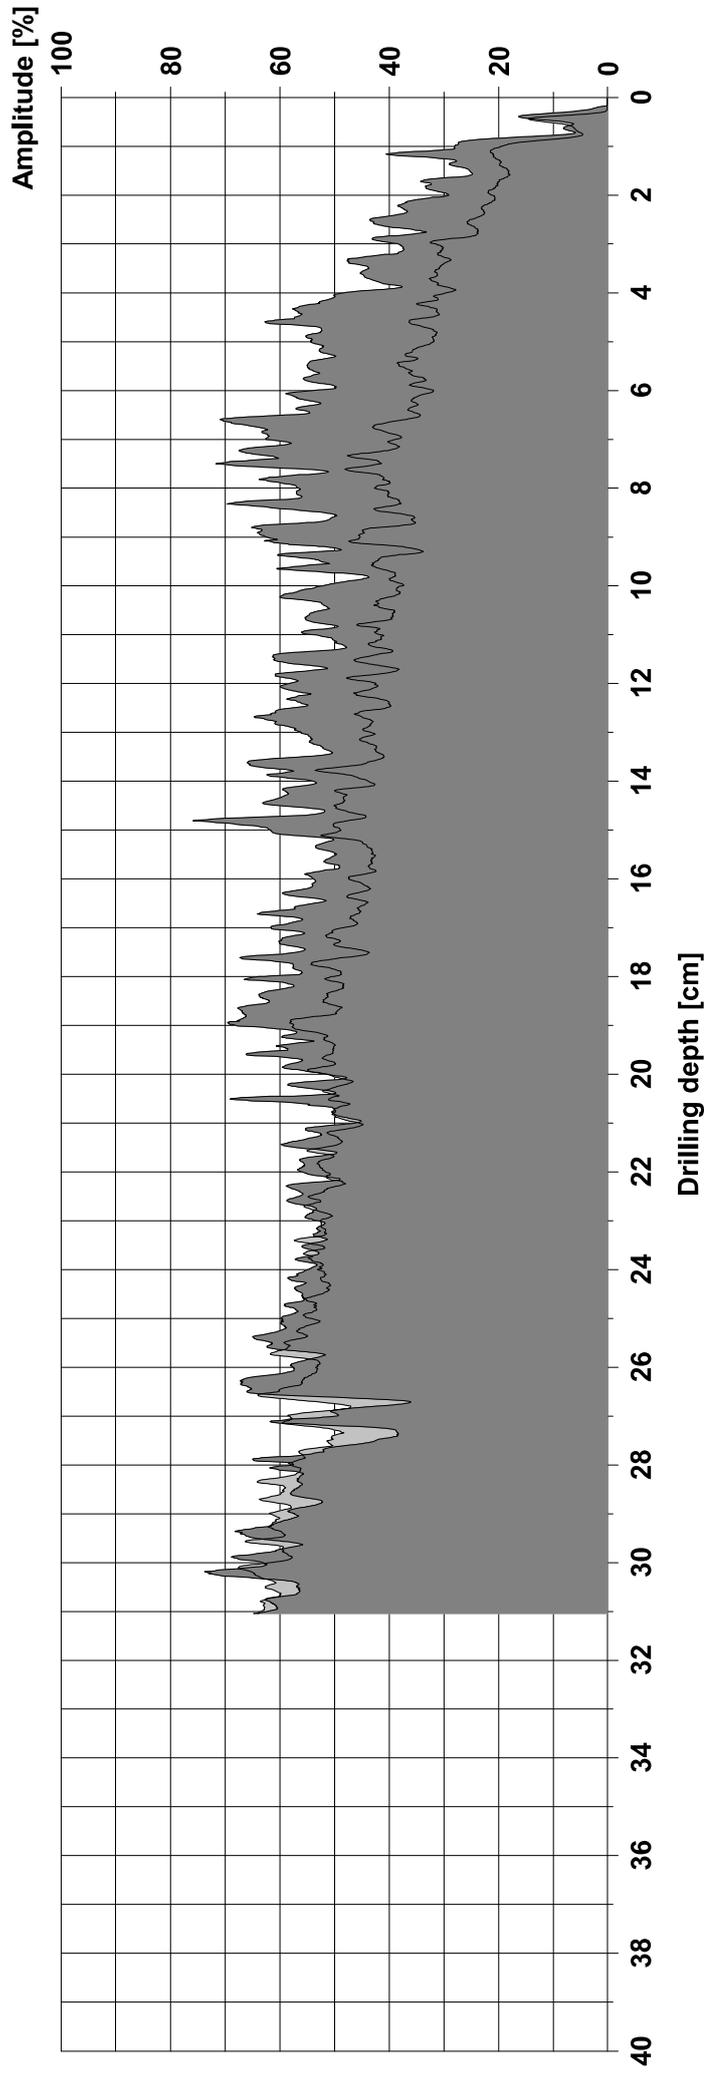
Measurement no. :	11	Needle speed :	3500 r/min	Diameter :	27,0 cm
ID number :		Needle state :	ok	Level :	5,0 cm
Drilling depth :	31,04 cm	Tilt :	---	Direction :	220SW
Date :	26.05.2020	Offset :	80/265	Species :	ALBERO DI GIUDA
Time :	11:22:34	Avg. curve :	off	Location :	COLLETTO
Feed speed :	150 cm/min			Name :	9991578/12

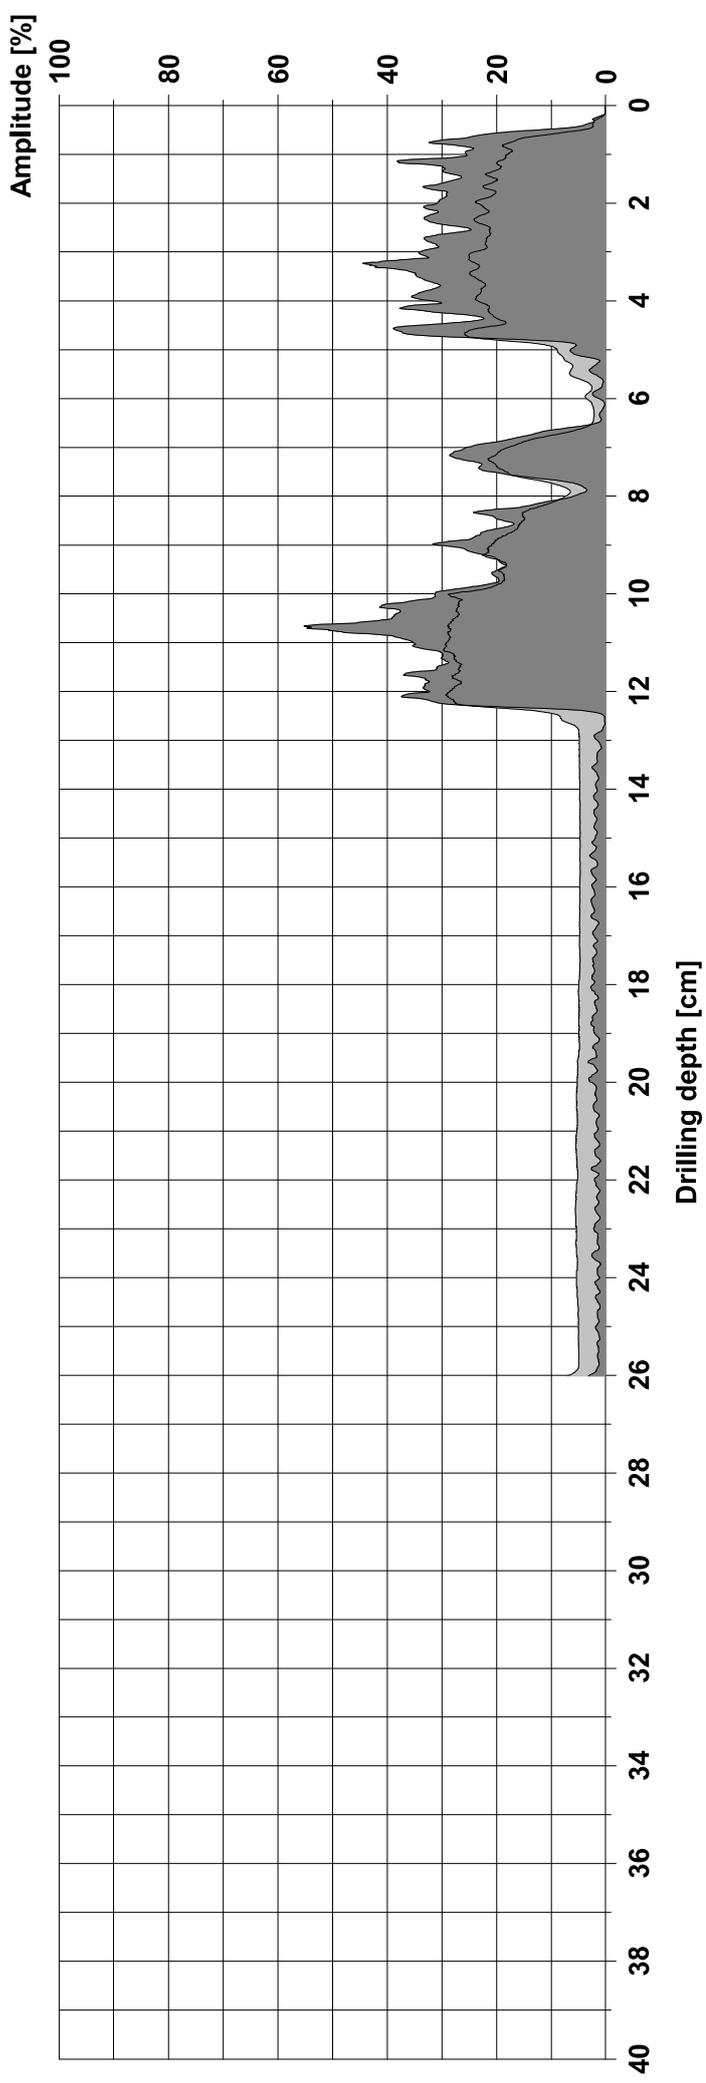
Measurement no. :	10	Needle speed :	3500 r/min	Diameter :	23,0 cm
ID number :		Needle state :	ok	Level :	5,0 cm
Drilling depth :	26,01 cm	Tilt :	---	Direction :	320NW
Date :	26.05.2020	Offset :	79/259	Species :	SAMBUCO
Time :	11:05:46	Avg. curve :	off	Location :	COLLETTO
Feed speed :	150 cm/min			Name :	9991578/30

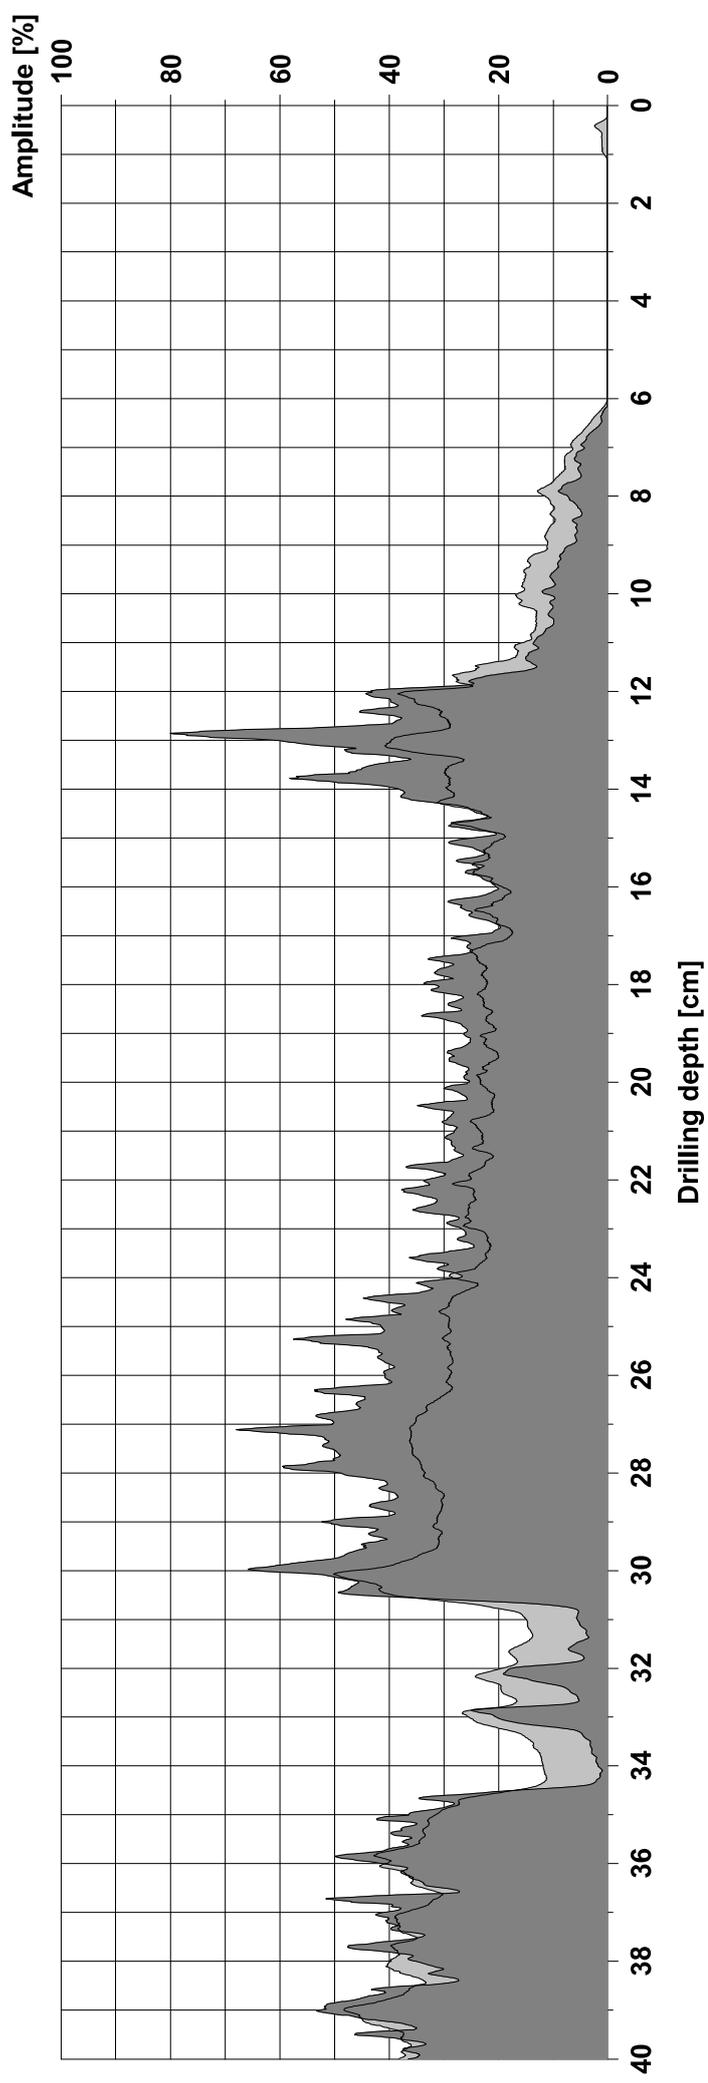
Measurement no. :	30	Needle speed :	3500 r/min	Diameter :	92,0 cm
ID number :		Needle state :	ok	Level :	20,0 cm
Drilling depth :	40,20 cm	Tilt :	---	Direction :	100E
Date :	27.05.2020	Offset :	75/262	Species :	PIOPO
Time :	15:21:37	Avg. curve :	off	Location :	COLLETTO
Feed speed :	150 cm/min			Name :	9991578/39

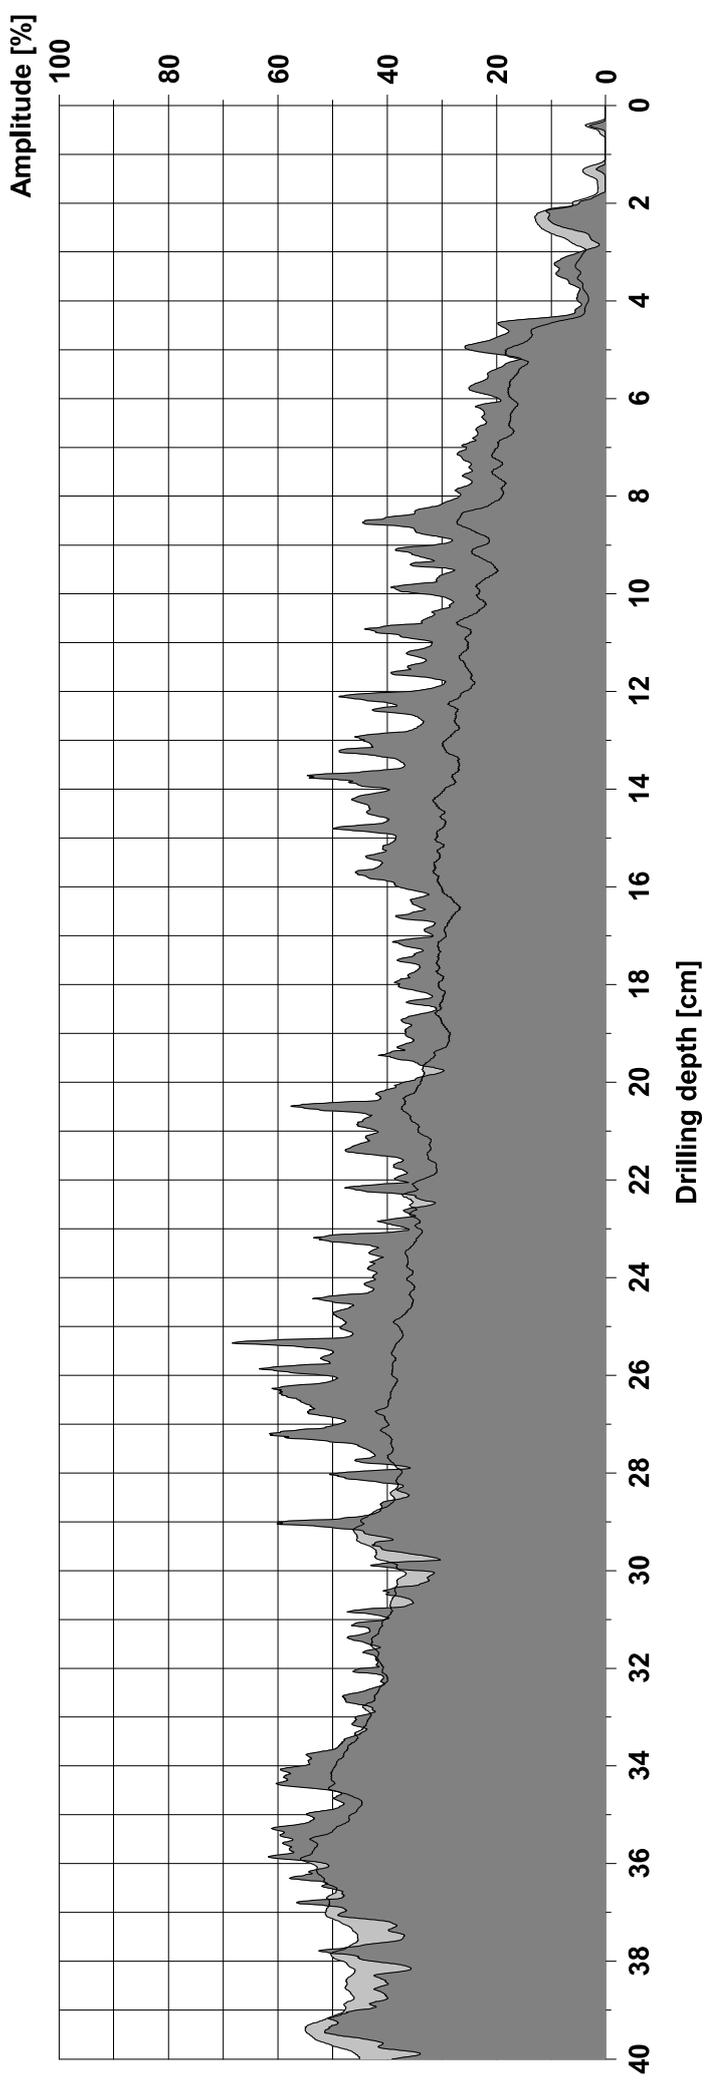
Measurement no. :	1	Needle speed :	3500 r/min	Diameter :	43,0 cm
ID number :		Needle state :	ok	Level :	45,0 cm
Drilling depth :	40,21 cm	Tilt :	---	Direction :	240SW
Date :	26.05.2020	Offset :	81/284	Species :	NOCE
Time :	10:01:45	Avg. curve :	off	Location :	BASE FUSTO
Feed speed :	150 cm/min			Name :	9991581/2

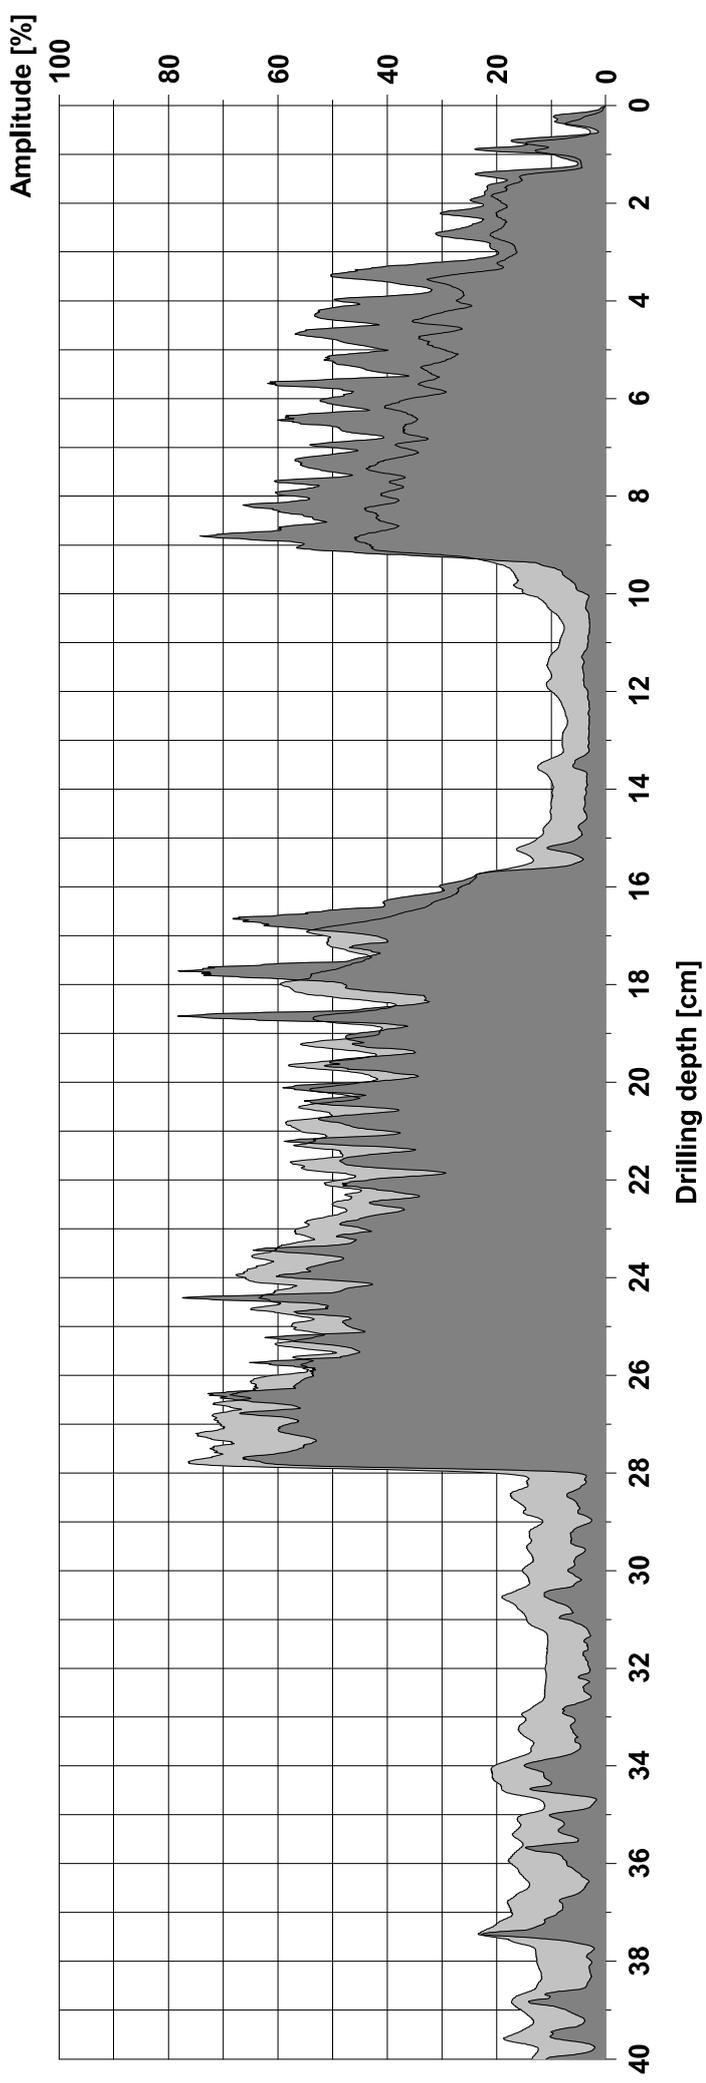
Measurement no. :	4	Needle speed :	3500 r/min	Diameter :	67,0 cm
ID number :		Needle state :	ok	Level :	130,0 cm
Drilling depth :	40,18 cm	Tilt :	---	Direction :	350N
Date :	26.05.2020	Offset :	87/270	Species :	ALBERO DI GIUDA
Time :	10:26:25	Avg. curve :	off	Location :	FUSTO
Feed speed :	150 cm/min			Name :	9991581/3

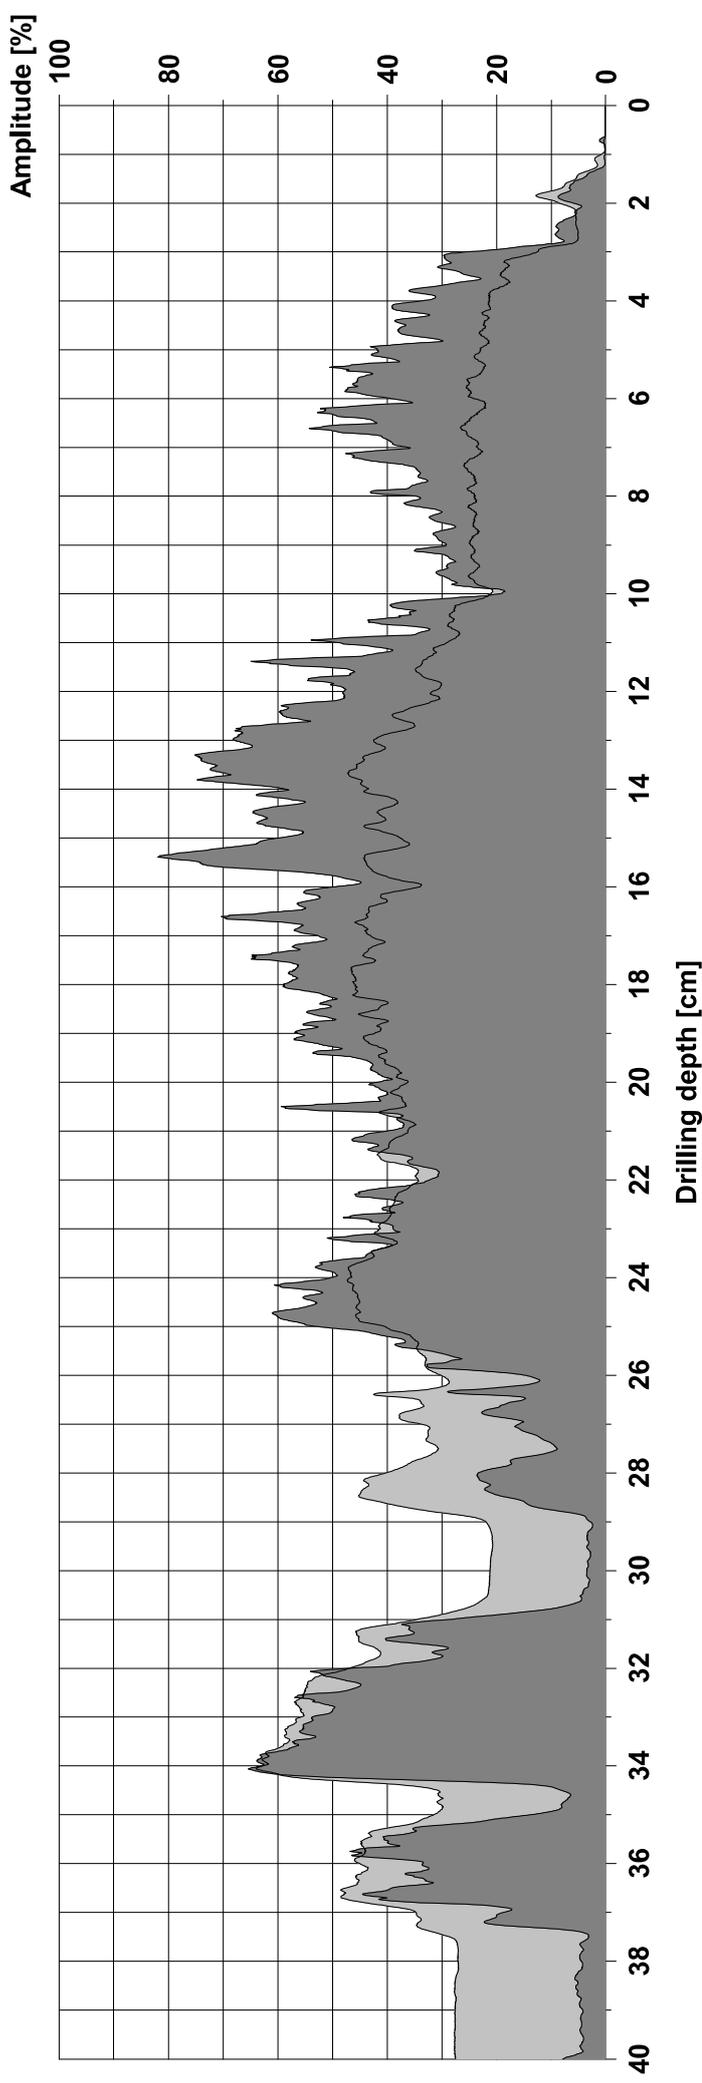
Measurement no. :	6	Needle speed :	3500 r/min	Diameter :	86,0 cm
ID number :		Needle state :	ok	Level :	5,0 cm
Drilling depth :	40,18 cm	Tilt :	---	Direction :	210SW
Date :	26.05.2020	Offset :	77/267	Species :	ALBERO DI GIUDA
Time :	10:39:29	Avg. curve :	off	Location :	COLLETTO
Feed speed :	150 cm/min			Name :	9991581/5

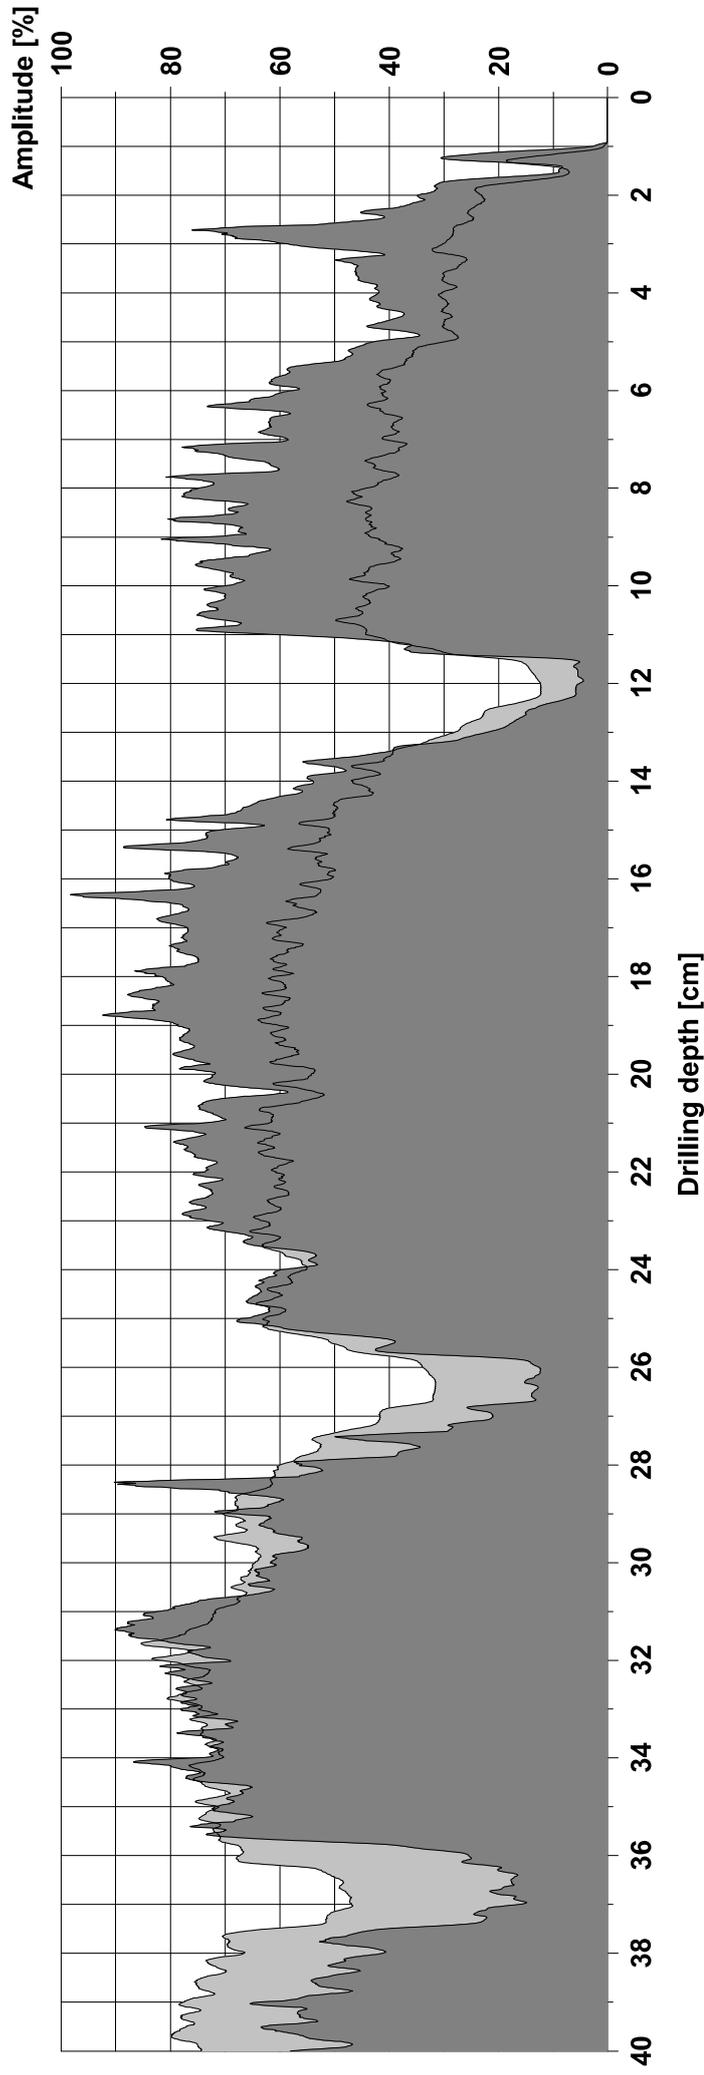
Measurement no. :	5	Needle speed :	3500 r/min	Diameter :	61,0 cm
ID number :		Needle state :	ok	Level :	20,0 cm
Drilling depth :	40,20 cm	Tilt :	---	Direction :	310NW
Date :	26.05.2020	Offset :	79/271	Species :	ALBERO DI GIUDA
Time :	10:33:24	Avg. curve :	off	Location :	COLLETTO
Feed speed :	150 cm/min			Name :	9991581/6
