<b>Nr. albero</b> 34	<b>Cartellino</b> 9991787/34
<b>Coordinate</b> 727357,87 / 5034139,30	
<b>Proprietà</b> Area di proprietà

VTA - Data: 01/07/2022		CPC: D - Gravità estrema	
<b>Rilevatore</b>	Michele Cabassa

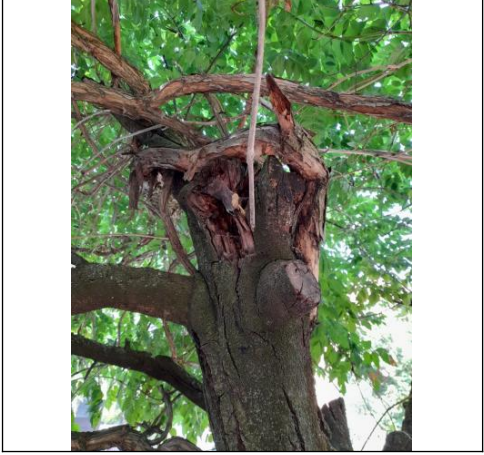
<b>Tipo</b>	Ricontrollo		
<b>Fase fisiologica</b>	senescente		
<b>Stato vegetativo</b>	3 gravemente deperiente		
<b>Altezza</b>	3,50 m		
<b>Ø tronco</b>	30,50 cm		
<b>Circ. tronco</b>	96 cm		
<b>Note</b>	Pianta giunta a fine ciclo. Diffusa presenza di carie e carpofori sulle branche principali le quali presentano anche screpolature corticali.		
<b>Anomalie: (1)</b> difetto minore, <b>(2)</b> difetto medio, <b>(3)</b> difetto grave			
<b>Conformazione</b>	Sbilanciata		
<b>Tronco</b>	Carie (1), torsione (3), Ferita (2)		
<b>Castello</b>	ferite da taglio (3), Danni alla corteccia (2)		
<b>Branche</b>	compromessa (1), Dissecamento (1), Ferita (2), Fessurazione (1), Rottura (2)		
<b>Chioma</b>	Asimmetria (1), Carie (3), Carpofori (3), Branche compromesse (2), seccumi (1)		
<b>Iter</b>			
<b>#</b>	<b>Data esecuzione</b>	<b>Eseguito da</b>	<b>Stato VTA</b>
