Consulta 5b.1 - Zona Sacra Famiglia

stato di fatto

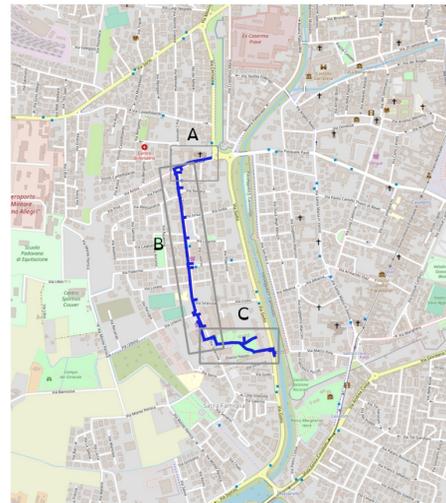
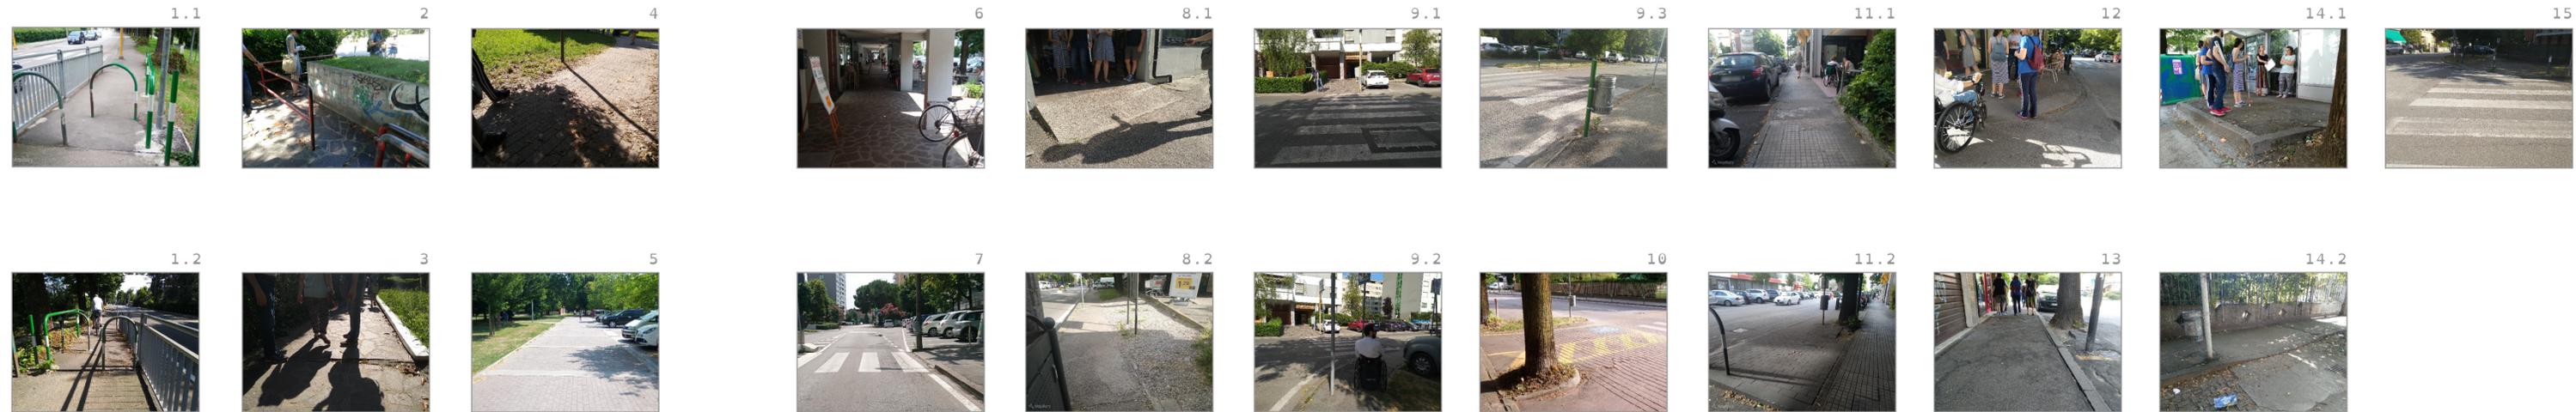
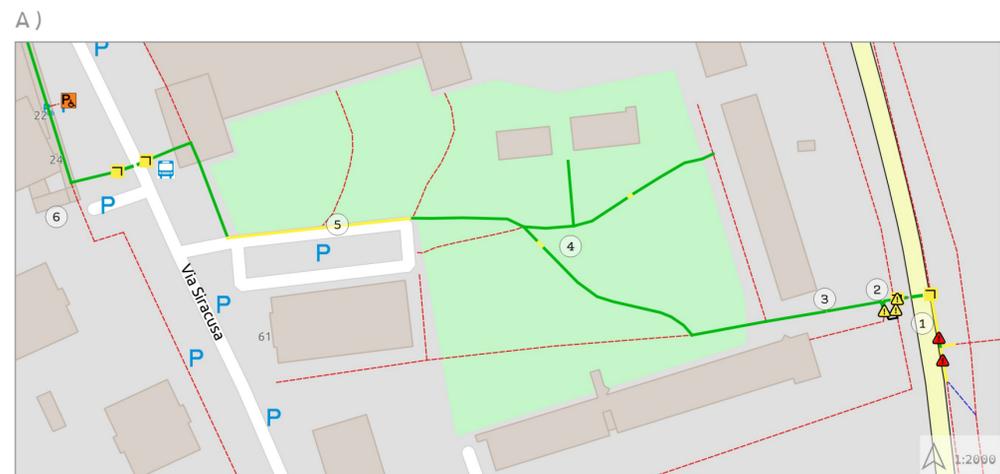
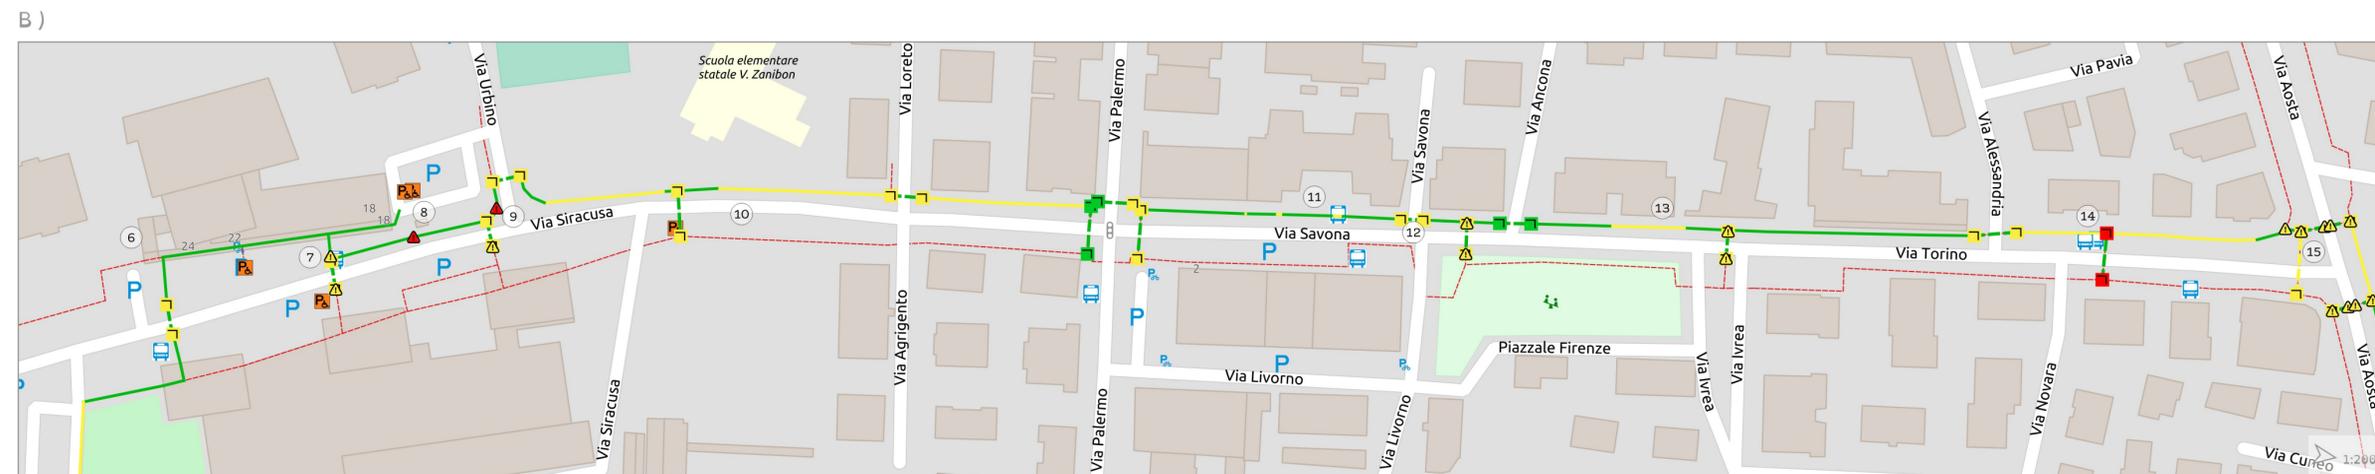
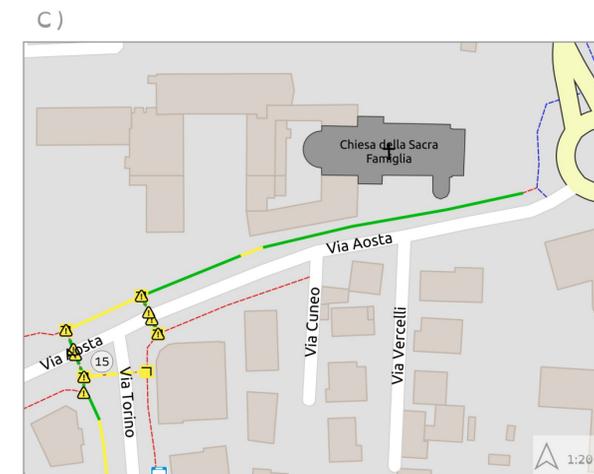
5b
1

Verde: accessibilità buona
 Giallo: accessibilità limitata
 Rosso: non accessibile

N. rif.	Criticità
1	Archetti dissuasori in posizione troppo ravvicinata; scalino su accesso al Ponte Goito; tratto di marciapiede sconnesso; assenza di guida naturale e di segnalazione per raggiungere il semaforo. Illuminazione carente. Nei pressi, al Ponte del Sostegno: semaforo privo di segnalazione acustica e raccordi privi di segnalazioni tattilo-plantari.
2	Passaggio pedonale con strettoia dovuta a vasca di cemento
3	Scalino di assestamento lungo il marciapiede
4	Tratti di pavimentazione in betonelle disestata a causa di radici
5	Nella piazza attualmente utilizzata per il parcheggio, manca l'individuazione del percorso pedonale di collegamento tra Piazza Napoli e Via Siracusa
6	Raccordi strada/marciapiede senza pavimentazione tattile; assenza di segnalazione dal portico all'attraversamento pedonale e di segnalazione della fermata. Illuminazione carente su tratto di Via Siracusa di fronte a Piazza Napoli

7	Raccordo marciapiede/carreggiata con scalino maggiore di 1 cm. Assenza di segnalazione dal portico all'attraversamento pedonale. Paletti dissuasori difficilmente intercettabili con bastone.
8	Discontinuità del percorso pedonale e mancanza di collegamento con il parcheggio; ostacolo su marciapiede (palo e cestino). Rampa di collegamento portico-parcheggio con pendenza eccessiva.
9	Ostacolo (paletto) su marciapiede; attraversamento pedonale con passaggi disallineati; segnaletica verticale (due pali) che ostacola il passaggio sul marciapiede ang. Via Siracusa-Via Urbino. Mancanza segnaletica verticale attraversamento Via Urbino; raccordo con scalino maggiore di 1 cm Via Urbino. Tratto di marciapiede Via Siracusa con pendenza trasversale 3%.
10	Lato est dell'attraversamento: parcheggio disabili in posizione impropria sullo spazio destinato all'attraversamento. Raccordo disestato a causa di radici. Agli incroci con Via Loreto e Via Palermo: raccordi da sistemare. Incrocio con Via Palermo semaforizzato. Illuminazione carente. Tratti di marciapiede Via Siracusa con pendenza trasversale da 2.5% a 3.5%.

11	Brevi tratti di marciapiede disestato. Incrocio Via Palermo-Via Siracusa semaforizzato, ma privo di segnalatore acustico. Illuminazione carente
12	Seivolo di raccordo marciapiede-carreggiata inclinato verso il centro dell'incrocio. Raccordo con scalino maggiore di 2 cm. Paletti dissuasori difficilmente intercettabili con bastone.
13	Marciapiede disestato per circa 20 m. Paletti dissuasori difficilmente intercettabili con bastone.
14	Tratto di marciapiede alto 20 cm. Fermata autobus su tratto disestato e poco visibile. Attraversamento pedonale con raccordi superiori a 2,5 cm e tratto di marciapiede disestato. Tratto di marciapiede a nord della fermata con pendenza trasversale 4.5%.
15	Attraversamenti pedonali che si intersecano all'angolo ovest tra Via Torino e Via Aosta. Paletti dissuasori e paleria difficilmente intercettabili con bastone. Pavimentazione disestata su attraversamento. Tratto di marciapiede lato est della rotonda con pendenza trasversale 2%, più a est in Via Aosta 7%.
