Legenda stato di fatto

Legenda stato di progetto

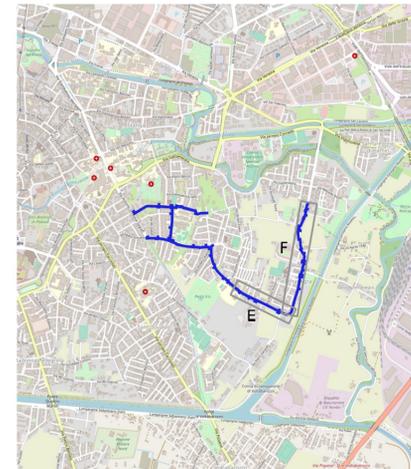
- Marciapiede
- - - Attraversamento pedonale
- Raccordo marciapiede-sede stradale
- △ Ostacolo
- ⬮ Semaforo
- Ⓜ Fermata autobus
- ⊙ Riferimento scheda
- Ⓜ Parcheggio disabili

Verde: accessibilità buona
Giallo: accessibilità limitata
Rosso: non accessibile

- Marciapiede oggetto di intervento
- - - Attraversamento oggetto di intervento
- |||| Attraversamento di progetto
- ~~~~ Nuova pavimentazione tattile
- Raccordo oggetto di intervento (con pavimentazione tattile)
- Ⓜ Parcheggio disabili di progetto
- Ⓜ Dissuasori di progetto

N. rif.	Criticità	Proposta di intervento	Descrizione intervento
16	Pavimentazione di marciapiede dissestata per una lunghezza di circa 20 m. Marciapiede a quota stradale.	Rifacimento marciapiede	Rifacimento marciapiede mediante demolizione asfalto esistente, livellamento del fondo, sostituzione cordolo e rifacimento asfaltatura. Posa di segnalazione tattile degli attraversamenti, differenziazione cromatica paleria.
17	Attraversamenti di Via Colleoni, Via De Castro, lat. Via Forcellini, Via Pintone: raccordi con scalini superiori a 2,5 cm (tra 4 e 8 cm). Tratti di marciapiede con pavimentazione dissestata.	Rifacimento rampe di raccordo tra marciapiede e carreggiata	Rifacimento di rampe di raccordo tra marciapiede e carreggiata mediante demolizione di cordolo e di tratto di marciapiede esistente, realizzazione di nuova rampa, posa di segnalazione tattile dell'attraversamento. Rifacimento asfaltatura di marciapiede a tratti.

18	Attraversamento di Via Forcellini con saliscendi carrabile ad elevata pendenza su lato nord. Su lato sud tratto privo di marciapiede pavimentato.	Rifacimento rampa di raccordo e realizzazione di tratto di marciapiede	Demolizione di tratto di marciapiede esistente e realizzazione di doppia rampa di raccordo sui due lati di accesso carraio. Segnaletica tattile degli attraversamenti e delle fermate. Realizzazione di breve tratto di marciapiede mediante posa di cordolo, fondo e asfaltatura.
19	Tratto di marciapiede privo di guida naturale. Scivolo di raccordo dissestato	Realizzazione di pista tattile e rifacimento rampa	Posa di pista tattile di separazione tra marciapiede e pista ciclabile. Differenziazione cromatica di tratto di marciapiede. Rifacimento di rampa di raccordo mediante livellamento del fondo e asfaltatura.
20	Marciapiede lato sud nei pressi della fermata dell'autobus: albero, palo segnaletica e palo fermata che restringono il passaggio a 50 cm. Lato nord: scivoli di raccordo e tratti di pavimentazione dissestati	Risagomatura incrocio. Sistemazione pavimentazioni	Risagomatura angolo Via Gerardo-Via Forcellini al fine di ampliare il marciapiede dall'incrocio alla fermata dell'autobus. Spostamento segnaletica verticale. Posa segnalazioni tattili attraversamento e fermate. Asfaltatura di tratti di marciapiede e rifacimento pendenze scivoli.

21	Tratto di pavimentazione dissestata	Sistemazione pavimentazioni	Asfaltatura di tratto di marciapiede. Differenziazione cromatica paleria su marciapiede o spostamento segnaletica mediante posa di pali sagomati. Realizzazione di attraversamento pedonale (oltre all'attraversamento ciclabile), con ampliamento aiuola spartitraffico per realizzare un tratto di marciapiede di raccordo tra i due attraversamenti e risagomatura angolo via Bellorini-Forcellini. Posa di segnaletica orizzontale, verticale e tattile degli attraversamenti. Asfaltatura di tratti di marciapiede. Realizzazione di tratto di marciapiede lungo il lato est di Via Forcellini, compresa segnalazione tattile delle fermate (In alternativa: realizzazioni di un nuovo attraversamento pedonale nei pressi della fermata).
22	Brevi tratti di pavimentazione dissestata. Mancanza di attraversamento pedonale di Via Bellorini. Sul lato est di via Forcellini: mancanza di percorso pedonale dall'attraversamento alla fermata.	Realizzazione di attraversamento pedonale e ampliamento isola spartitraffico

N. rif.	Criticità	Proposta di intervento	Descrizione intervento
23	Brevi tratti di pavimentazione dissestata. In corrispondenza alla fermata dell'autobus Internato Ignato pendenza trasversale 3% lato ovest. Fermata lato est non protetta (mancanza di marciapiede). Attraversamento Viale Internato Ignato con superficie in porfido.	Messa in sicurezza fermata autobus lato est.	Realizzazione di tratto di marciapiede di collegamento tra parcheggio e fermata. Posa segnalazioni tattili di attraversamenti e fermate. Asfaltatura di tratti di marciapiede.
24	Tratto di marciapiede privo di guida naturale. Raccordo attraversamento via Boccaccio con scalino 2 cm, privo di segnaletica orizzontale.	Sistemazione raccordo e segnaletica	Sistemazione raccordo mediante asfaltatura, posa segnaletica orizzontale e tattile. Posa di pista tattile lungo il tratto di marciapiede privo di guida naturale.
25	Tratto di pavimentazione dissestata. Attraversamenti e raccordi pista ciclabile e pedonale con scalini di circa 2-3 cm	Sistemazione raccordi	Sistemazione raccordi mediante asfaltatura, integrazione segnaletica orizzontale con prolungamento su pista ciclabile e segnaletica tattile su tutti i raccordi. Segnalazione tattile della fermata su lato opposto.

26	Cedimento del marciapiede in corrispondenza di chiuso. Scalino di 15 cm tra marciapiede e attraversamento pedonale. Lungo tratto di marciapiede lato ovest con inclinazione trasversale 5%.	Sistemazione breve tratto di marciapiede. Formazione di rampa di raccordo	Sistemazione breve tratto di marciapiede. Formazione di rampa di raccordo mediante demolizione di tratto di marciapiede e di vecchia rampa. Posa di segnaletica tattile e integrazione segnaletica orizzontale.
27	Attraversamento Via Testa non ortogonale. Mancanza di collegamento accessibile tra marciapiede e fermata dell'autobus su aiuola spartitraffico.	Realizzazione di attraversamento pedonale e di rampa di raccordo.	Formazione di rampa di raccordo tra marciapiede e carreggiata e realizzazione di nuovo attraversamento pedonale mediante segnaletica orizzontale. Posa segnalazione tattile degli attraversamenti e delle fermate.
28	Tratto di percorso pedonale affiancato a ciclabile con numerosi alberi che restringono il percorso pedonale a 50 cm e provocano dissesto della pavimentazione. Raccordi tra marciapiede e parcheggio con scalini di 4 cm. Mancanza di segnaletica su ingresso al parcheggio. Fermata dell'autobus su tracciato pista ciclabile.	Rifacimento raccordi e segnaletica.	Modifica segnaletica orizzontale e verticale al fine di spostare il percorso pedonale al di fuori dell'area occupata dagli alberi, rendendolo promiscuo con il ciclabile. (Soluzione alternativa preferibile: ampliamento pista ciclabile e marciapiede in modo da mantenere i percorsi separati). Miglioramento segnaletica orizzontale e tattile in corrispondenza della fermata e dell'ingresso al parcheggio. Sistemazione raccordi tramite asfaltatura.
