COMUNE DI PADOVA

PROGETTO DI FATTIBILITA' TECNICA ED ECONOMICA

Restauro del sistema bastionato cinquecentesco-Tratto murario
compreso tra il bastione Alicorno ed bastione Saracinesca

<p>Progetto di fattibilità tecnica ed economica APPR_11_Relazione strutture</p> <p>Luglio 2021</p>	<p>CUP H96J20001540002</p> <p>EDP_ 2021/061</p>	
<p>Progettisti</p> <hr/> <p>Tommasi Architettura</p>	<p>RUP</p> <hr/> <p>Arch. Domenico Lo Bosco</p>	<p>Capo Settore</p> <hr/> <p>Ing. Emanuele Nichele</p>

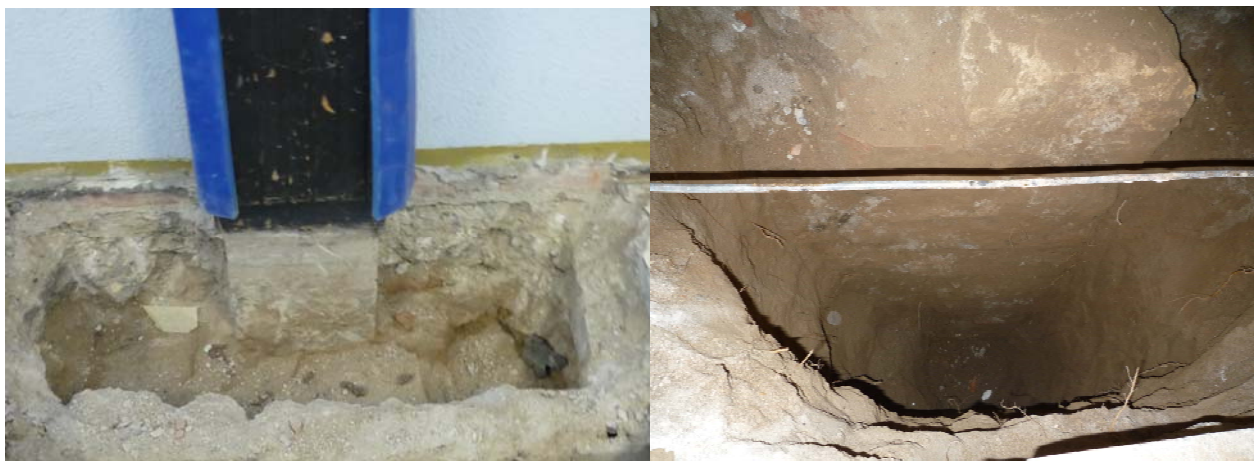
Le fondazioni della struttura in conglomerato cementizio armato, attualmente costituite da plinti in muratura di mattoni pieni, non mostrano alcun segno di cedimento, pertanto verrà eseguito solo un intervento di collegamento dei vari plinti, realizzando dei cordoli in conglomerato cementizio armato posti alla base delle colonne.
