PIANO NAZIONALE DI RIPRESA E RESILIENZA
MISSIONE M5C2 - COMPONENTE C2 - AMBITO INTERVENTO INVESTIMENTO 2.1
"PROGETTI DI RIGENERAZIONE URBANA"

**RESTAURO DEL CASTELLO DEI CARRARESÌ
ALA NORD**
CUP: H95F21000270001

PROGETTO DEFINITIVO

CODICE OPERA	DATA
LLPP EDP 2021/102	FEBBRAIO 2023
DESCRIZIONE ELABORATO	NUMERO
PROGETTO - STRALCIO 1 PROSPETTI SCALA 1:100	APPR.20 CODICE ELABORATO AR_A13
I PROGETTISTI	IL RESPONSABILE UNICO DEL PROCEDIMENTO
coordinamento e progettazione generale: STUDIOMAS ARCHITETTI 35125 Padova via Faloppio 39 - +39 049 8764030 - www.studiomas.com - info@studiomas.com progetto strutturale e modellazione BIM: BIM DESIGN GROUP srl 30135 Venezia Santa Croce 456/G - +39 3472585835 - info@bdgroup.it coll. progetto architettonico: arch. Riccardo Bettin 35100 Padova via Pomassari 6ter - +39 3462438440 - bettinriccardo@gmail.com prevenzione incendi: p.ind. Enrico Boscaro 30031 Dolo (VE), Via Foscarina n. 4 - +39 3358121854 - studioboscaro@gmail.com	Arch. Domenico Lo Bosco IL CAPO SETTORE Ing. Matteo Banfi

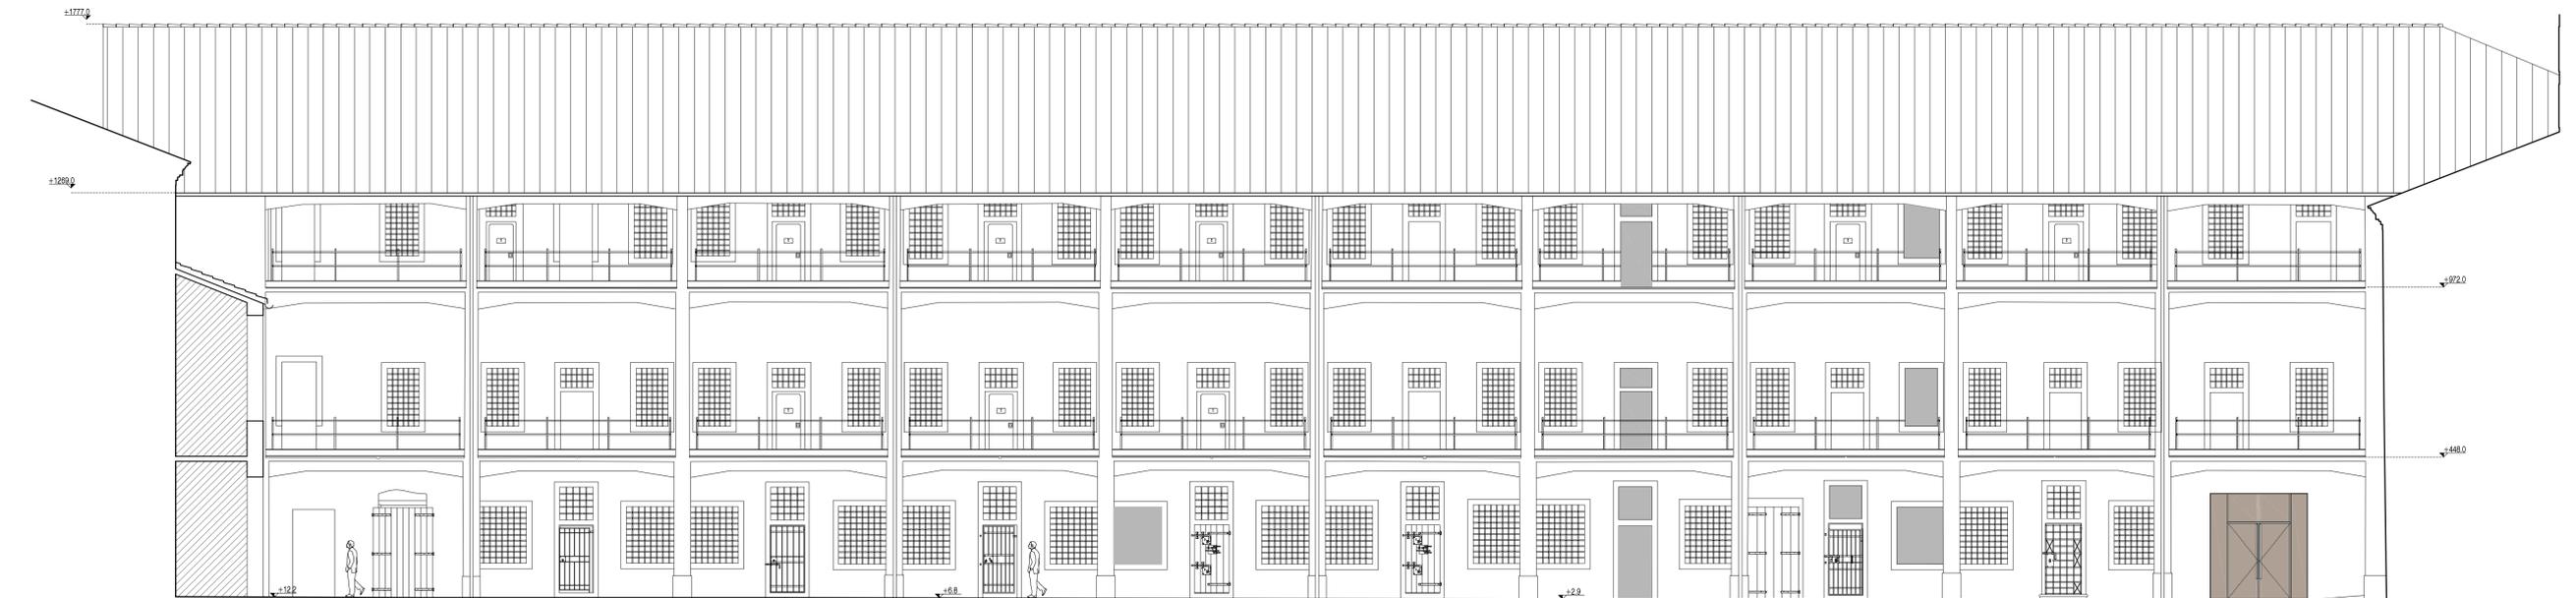
PROSPETTO SUD

INTERVENTI

B. CONSOLIDAMENTO INTONACO STORICO

- I.08 Integrazione con nuovo intonaco di calce appositamente formulato
- I.07 Protezione finale con protettivo idro-oleorepellente

E. RIFACIMENTO DEGLI INTONACI - Facciata Sud

- I.13 Rimozione degli intonaci ammalorati
- I.14 Raschiatura delle integgiature
- I.02 Idrolavaggio generale delle superfici
- I.15 Integrazioni con intonaco di calce pura e pozzolane naturali
- I.04 Trattamento uniforme e fissativo con applicazione di acqua di calce
- I.05 Rasatura con malta di calce idraulica
- I.06 Finitura con tonachino di calce aerea (appositamente formulato)
- I.07 Protezione finale con protettivo idro-oleorepellente (solo piano terra)

F. INTERVENTI SULLE MURATURE

- I.02 Idrolavaggio generale delle superfici
- I.16 Sistemazione della muratura:
 - Integrazioni
 - Cuci e scudi
 - Ristilatura parziale dei giunti

G. TRATTAMENTO CORNICI LAPIDEE

- I.02 Idrolavaggio generale delle superfici
- I.17 Pulitura con impacchi (eventuale)
- I.18 Consolidamento con applicazione a pennello di prodotto consolidante (silicato di etile)
- I.19 Microstuccatura con miscela di calce e polveri lapidee
- I.20 Applicazione di protettivo con resine acrilico-siliconiche

H. CONSOLIDAMENTO CORNICI IN INTONACO

- I.01 Rimozione parti decolse o ammalorate
- I.14 Raschiatura delle integgiature
- I.02 Idrolavaggio generale delle superfici
- I.03 Integrazioni e ricostruzioni di parti con malta a base di calce (eventuale)
- I.21 Applicazione uniforme fissativo ai silicati
- I.22 Applicazione integgiatura ai silicati

I. TRATTAMENTO INFERRIATE E PORTONI METALLICI

- I.23 Applicazione sverniciatore
- I.24 Pulitura con acqua demineralizzata + spazzolatura
- I.25 Utilizzo pasta abrasiva (eventuale)
- I.26 Applicazione di convertitore di ruggine
- I.27 Applicazione protettivo tipo Paraloid

J. PORTONI IN LEGNO

- I.28 Smontaggio e rimozione della ferramenta
- Ferramenta
 - I.23 Applicazione sverniciatore
 - I.24 Pulitura con acqua demineralizzata + spazzolatura
 - I.25 Utilizzo pasta abrasiva (eventuale)
 - I.26 Applicazione di convertitore di ruggine
 - I.27 Applicazione protettivo tipo Paraloid
- Legno:
 - I.29 Carteggiatura fine
 - I.30 Pulitura mediante acqua tiepida, pennelli, spugne con rimozione di vernici, chiodi ecc.
 - I.31 Trattamento antiparassitario e fungicida
 - I.32 Trattamento protettivo con olio di lino cotto
 - I.33 Rimontaggio della ferramenta e ricollocazione in opera
