**MANUTENZIONE STRAORDINARIA SU PONTI E  
VIADOTTI INTERVENTI MANUTENTIVI  
SUI PONTI CITTADINI IN MURATURA**  
CUP: H97H20001060001

CODICE OPERA		DATA
LLPP OPI2020-045		NOVEMBRE 2022
DESCRIZIONE ELABORATO <u>PONTE DEL MAGLIO</u> RELAZIONE METODOLOGICA INTERVENTI ELEMENTI LAPIDEI E SUPERFICI STORICHE		NUMERO <b>2.4</b>
I PROGETTISTI Ing. Fabio Muraro Arch. Francesco Casini Ingegnere Restauratrice Eva Gatto	IL RESPONSABILE UNICO DEL PROCEDIMENTO Ing. Roberto Piccolo	IL CAPO SETTORE Ing. Matteo Banfi

MANUTENZIONE STRAORDINARIA SU PONTI E VIADOTTI INTERVENTI  
MANUTENTIVI SUI PONTI CITTADINI IN MURATURA  
**INTERVENTO PONTE DEL MAGLIO**  
LLPPOPI 202/045

Relazione metodologica descrittiva  
degli interventi di restauro

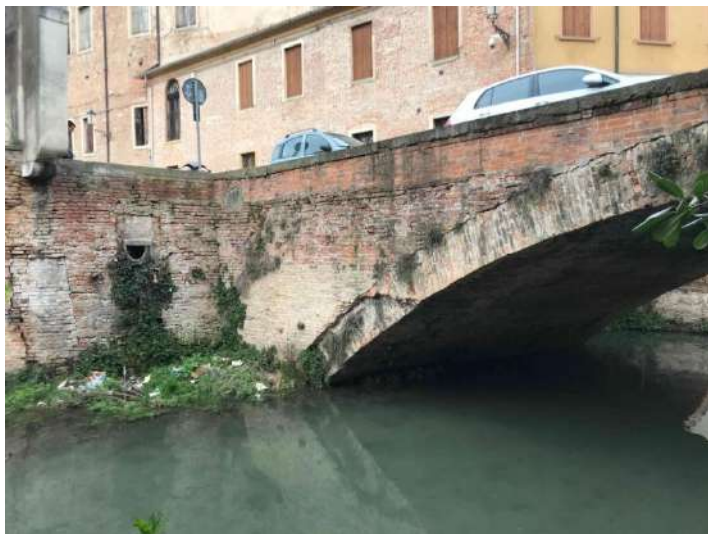
Evidente ed estesa è l'assenza di malta di allettamento, condizione che interessa tutto il manufatto sia nelle parti in laterizio che in materiale lapideo, così come la mancanza di mattoni. Più elementi architettonici sono caratterizzati da distacchi e fratturazioni del laterizio. Parte dell'armilla in sinistra di valle è crollata.

F05: Arcata timpano e parapetto di valle con parziale crollo armilla

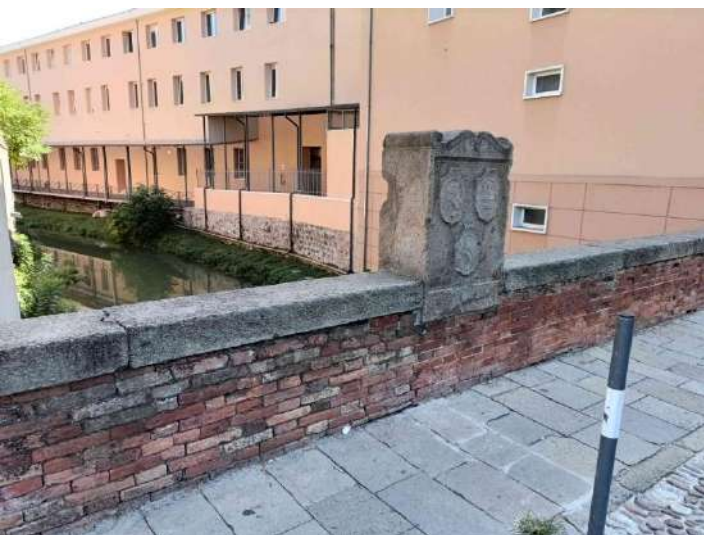
Le copertine in trachite sono complete, continue e, compatibilmente con l'epoca dei manufatti, in discreto stato di conservazione. Stessa considerazione vale per le due lapidi commemorative.

F07: Parapetto, copertine e lapide di monte

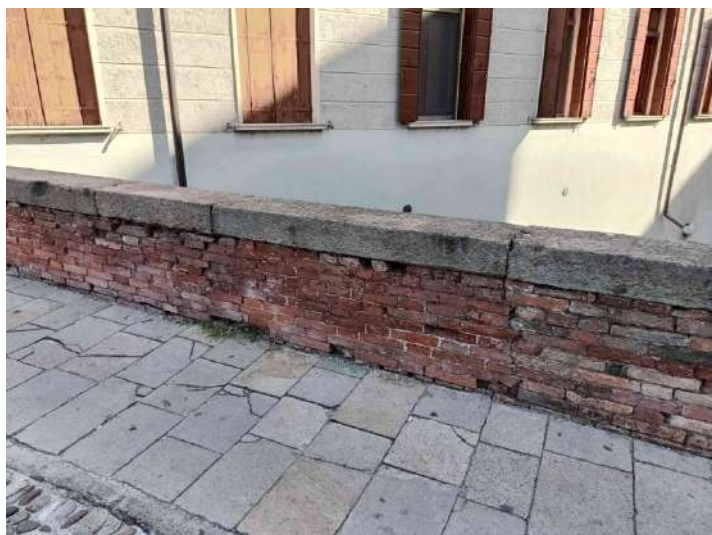
Il paramento murario dei parapetti è stato oggetto di ricostruzione rispetto allo stato originario.

F08: Parapetto interno di monte
