COMUNE DI PADOVA

PROGETTO ESECUTIVO
RESTAURO DELLA TORRE DEGLI ANZIANI

N.Progetto 2021/046	CUP	
Nome File ESE_50_M01	EDP_2021/046 SPOSTAMENTO IMPIANTO CLIMATIZZAZIONE E RISCALDAMENTO	
APRILE 2022		
Progettisti	Rup	Capo Settore
	Arch. Domenico La Bosco	Ing. Emanuele Nichele

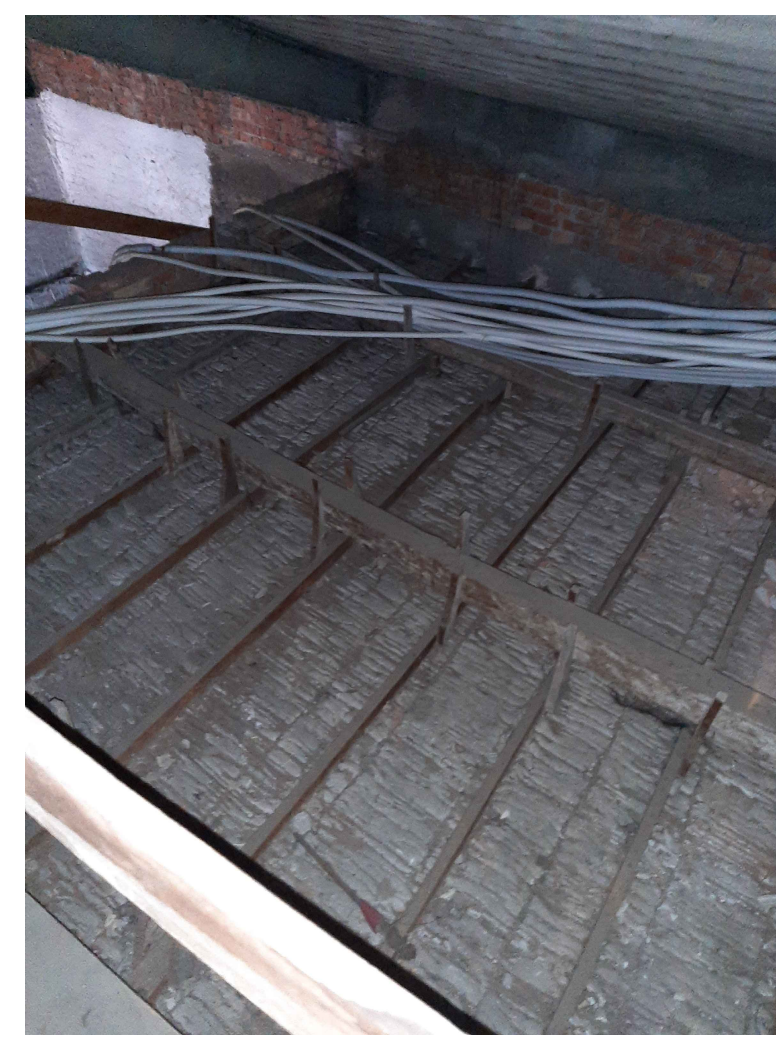
Foto stato di fatto tubazioni esistenti

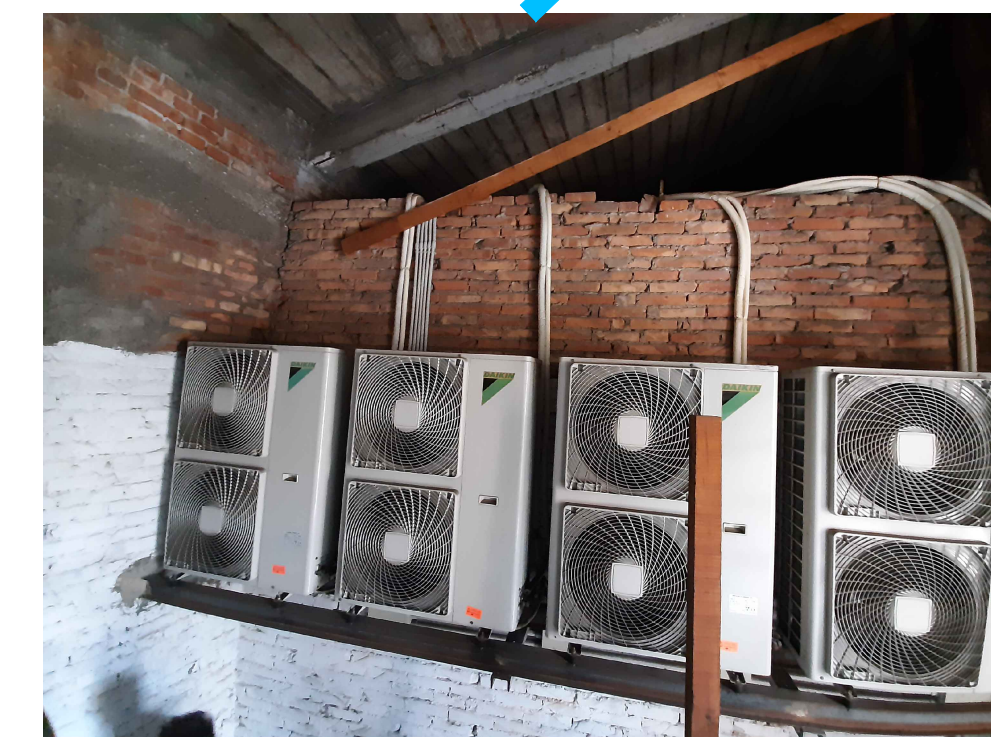
Foto stato di fatto n.5 unità esterne

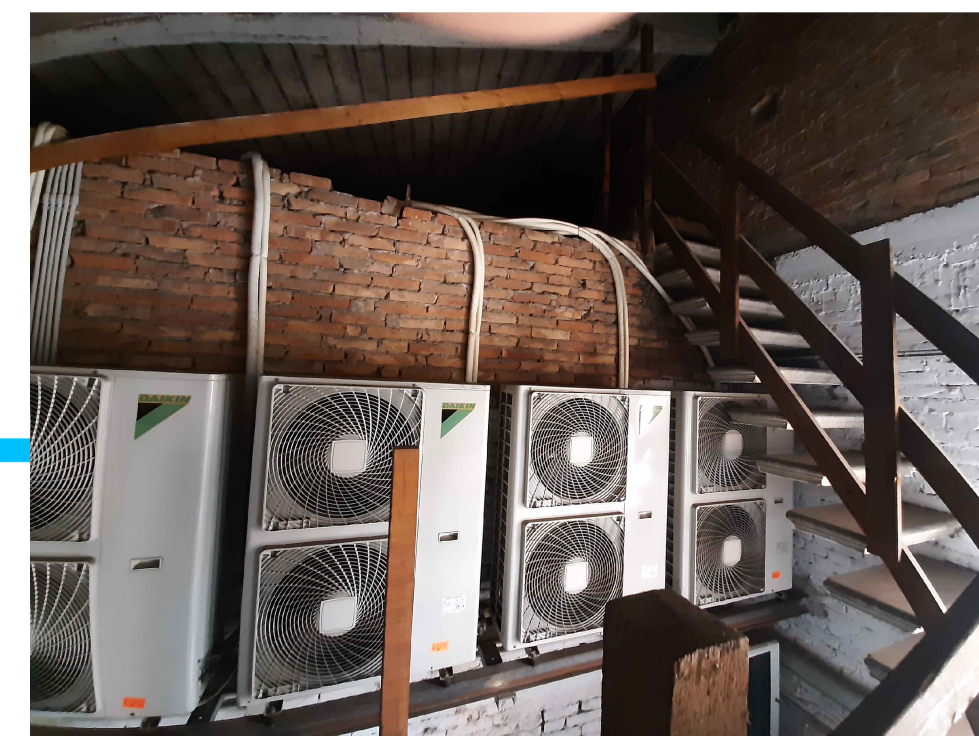
Foto stato di fatto n.5 unità esterne

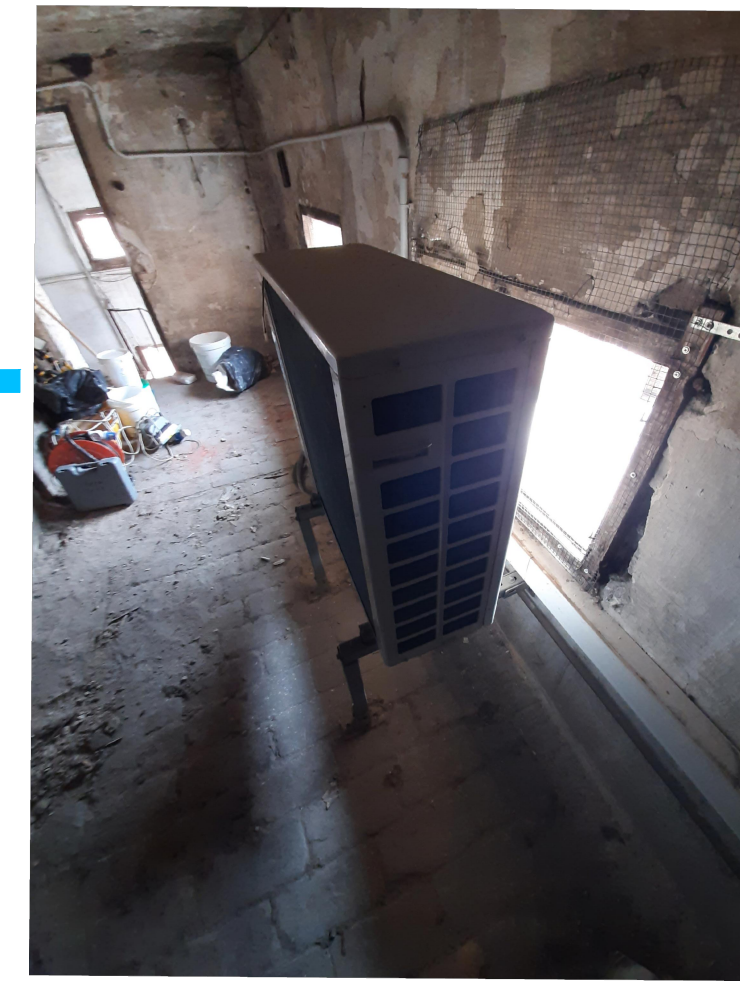
Foto stato di fatto n.1 unità Daikin modello RKS60F3V1B

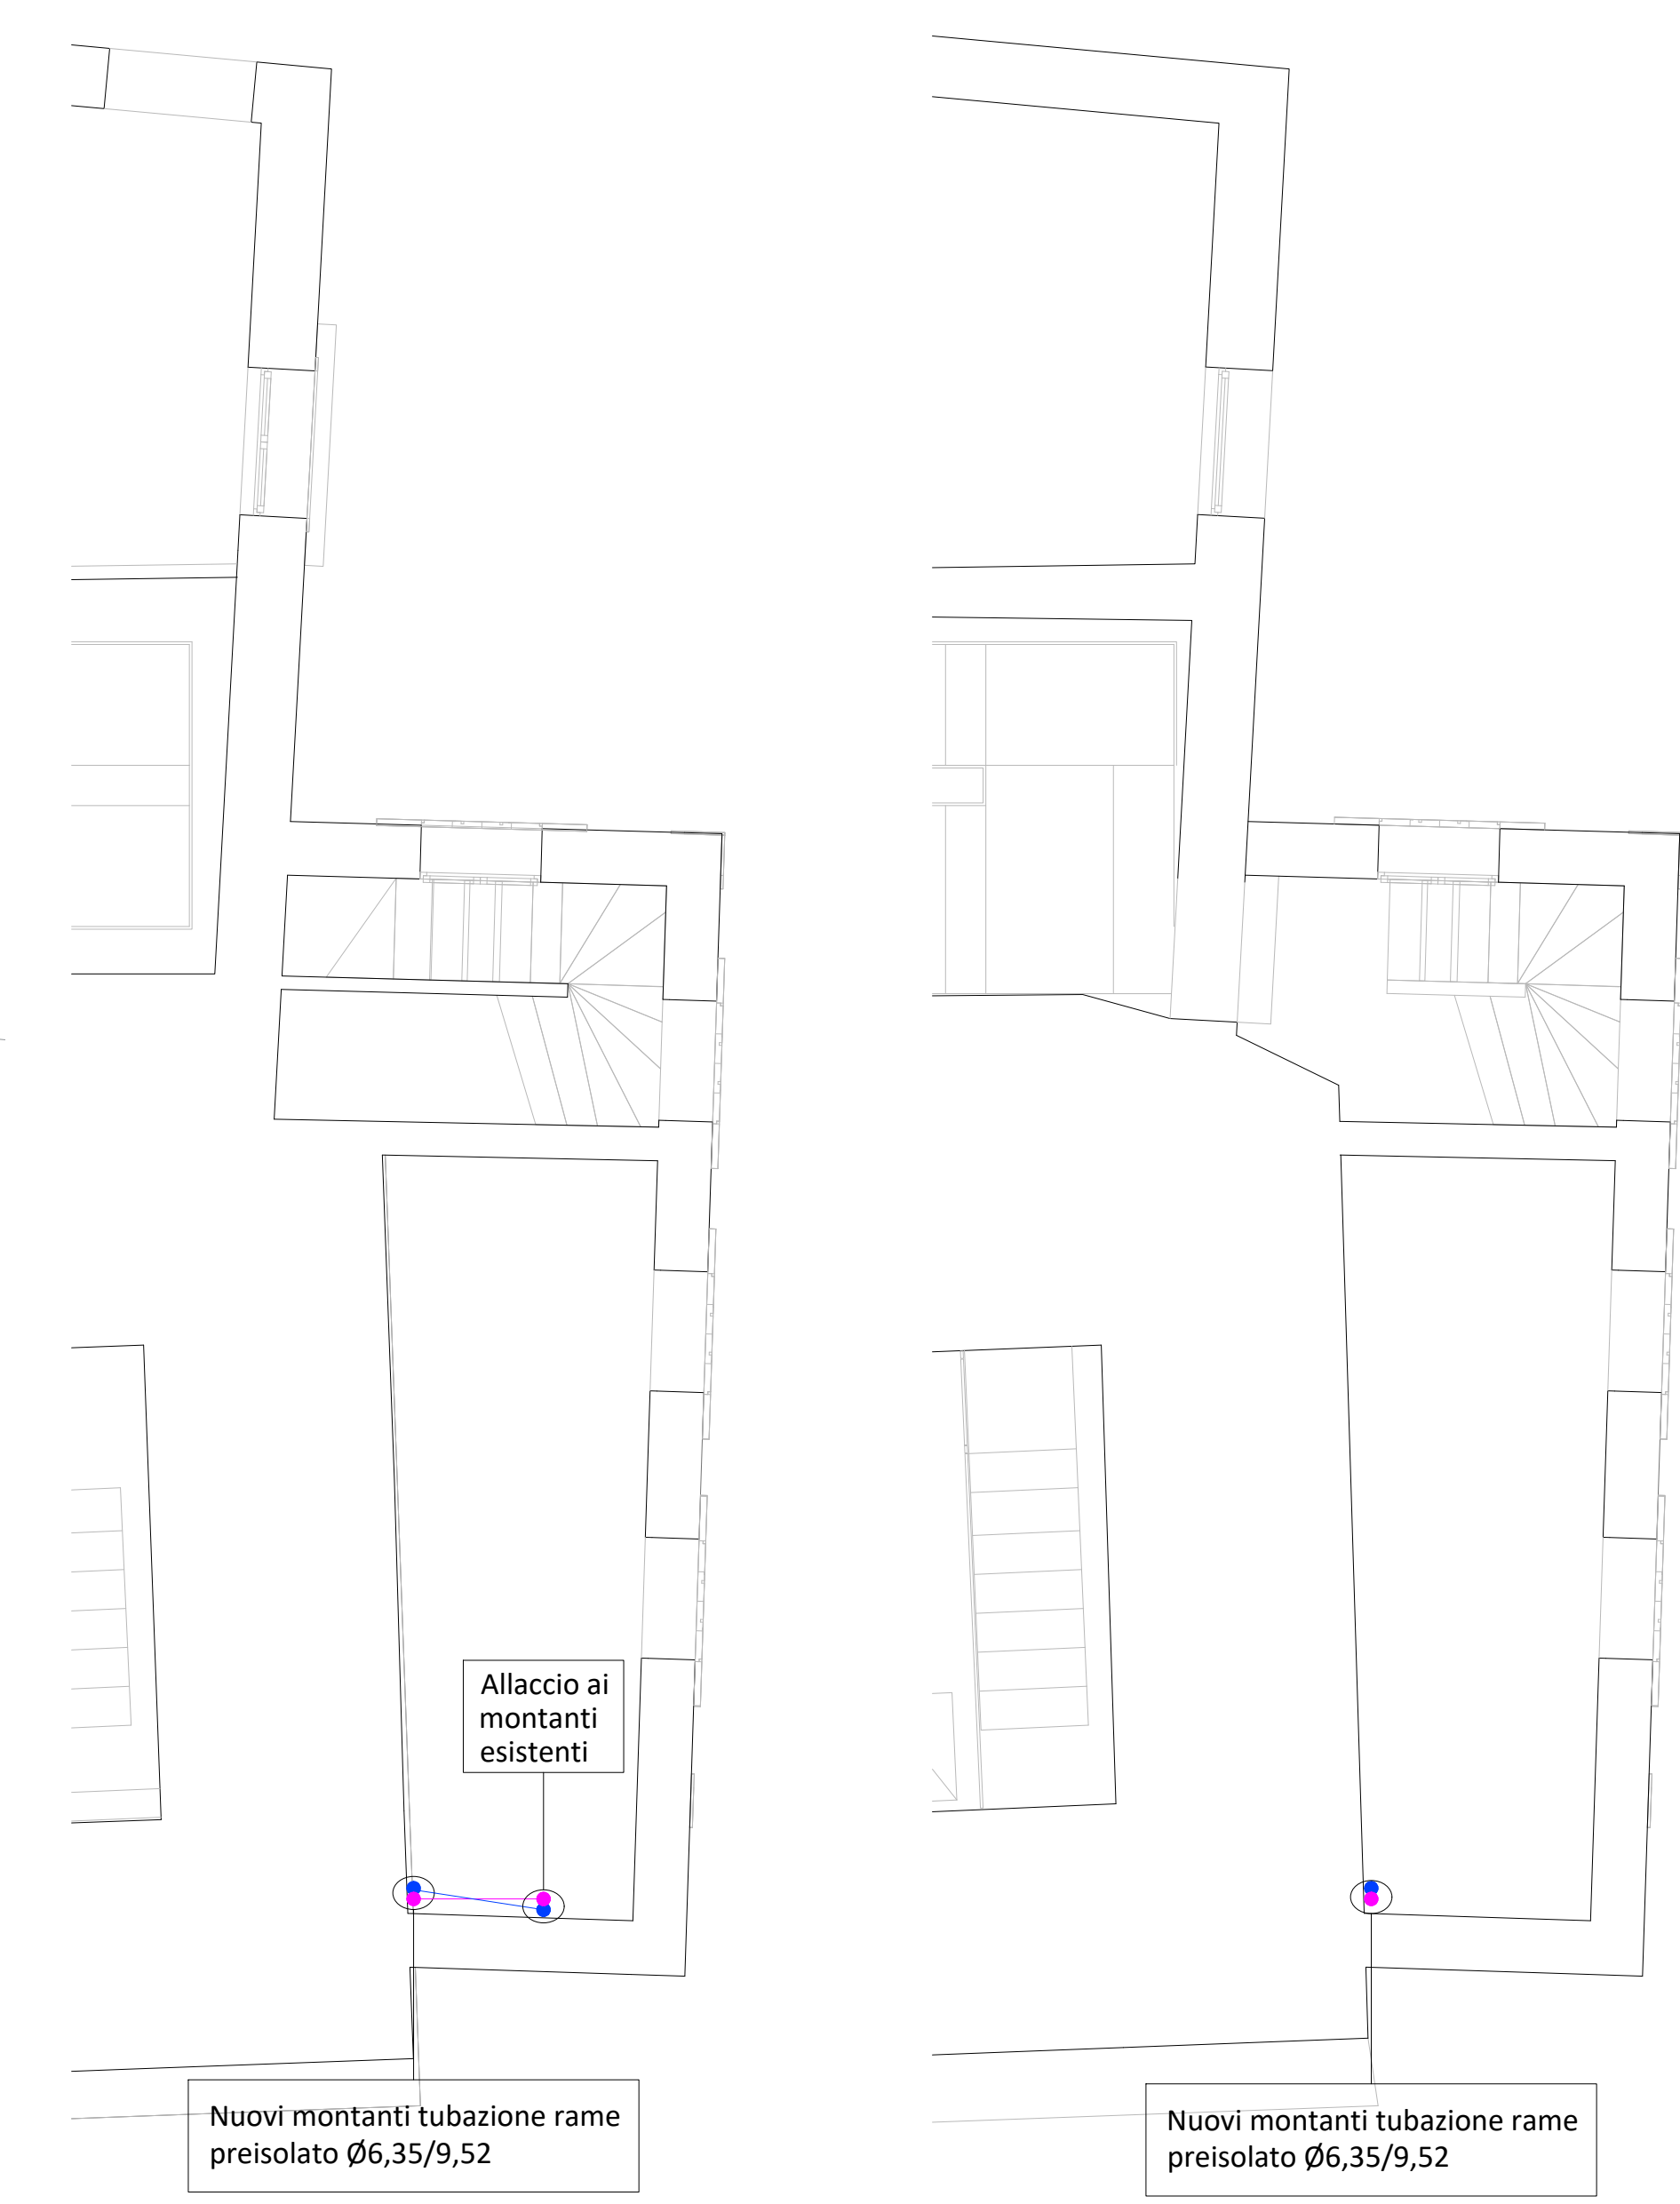
LAYOUT 1 - SCALA 1:50 - Nuovo impianto VRV piano primo
