*Progetto di armonizzazione opere di
p.le Boschetti con palazzine liberty,
via Trieste e mobilità afferente.*

PROGETTO DEFINITIVO

STATO DI FATTO Edificio OVEST - Rilievo degrado

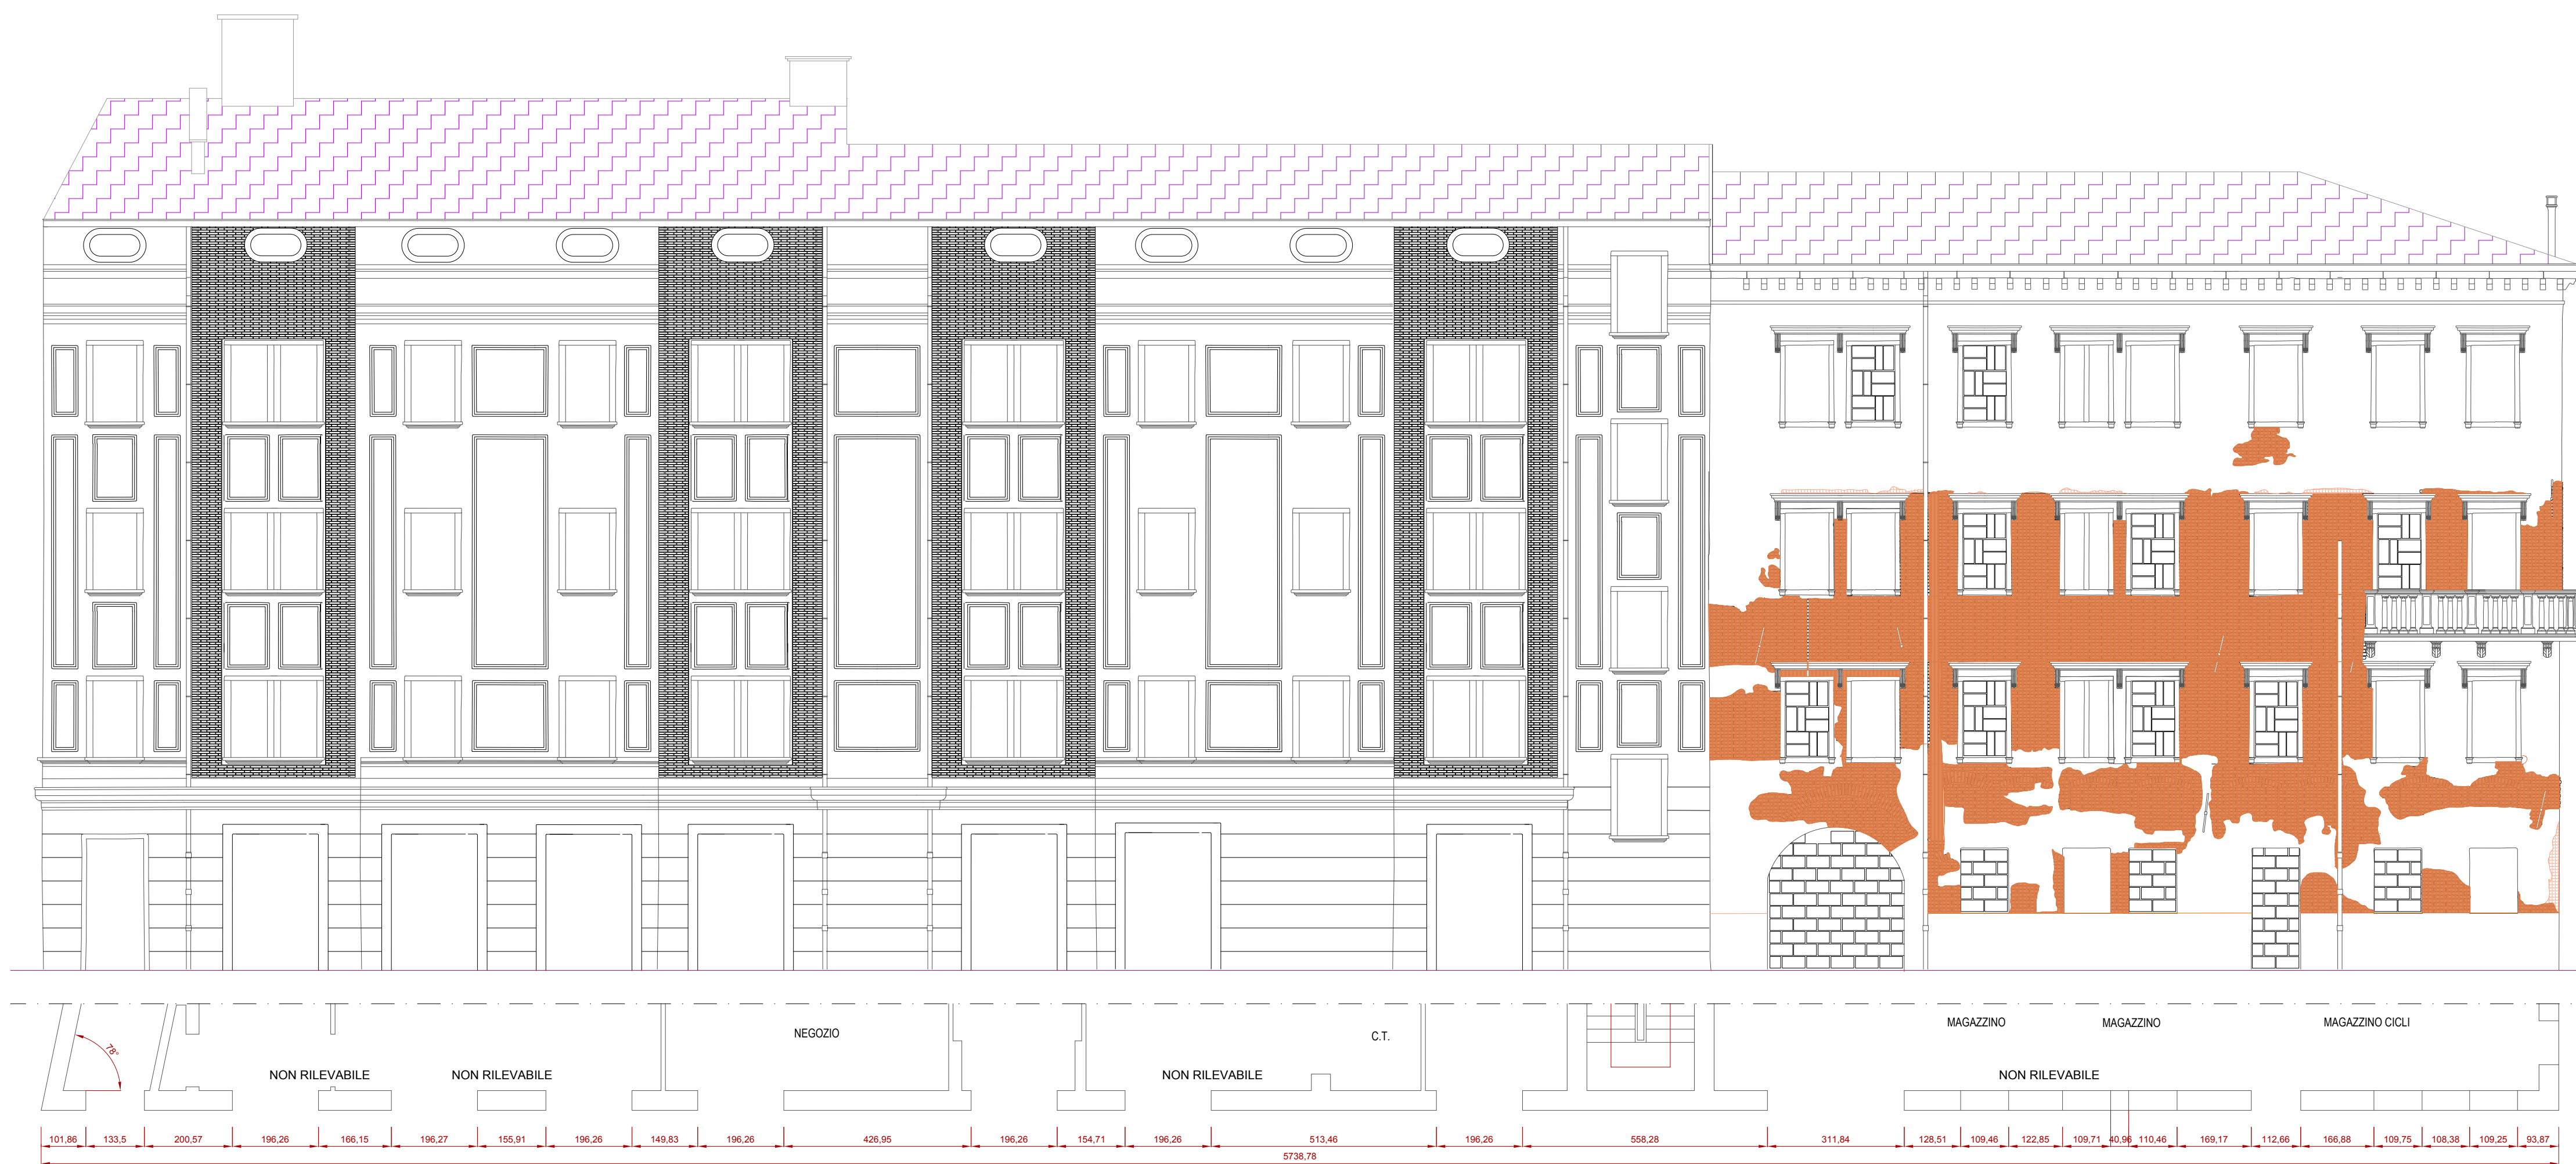
Prospetto Nord Palazzina Ovest SDF

-   Evidenze di Cedimento strutturale
-   Cretatura
-   Fessurazione
-   Esfoliazione
-   Mancanza
-   Rappezzo malta cementizia
-   Vernice incoerente
-   Graffito vandalico
-   Ossidazione
-   Deposito superficiale
-   Erosione
-   Dilavamento
-   Distacco
-   Patina biologica
-   Colatura
-   Efflorescenza salina
