Nr. albero 50	Cartellino
Coordinate 723134,13 / 5032605,16	
Proprietà Area di proprietà

VTA - Data: 05/07/2022		CPC: D - Gravità estrema	
Rilevatore	Michele Cabassa

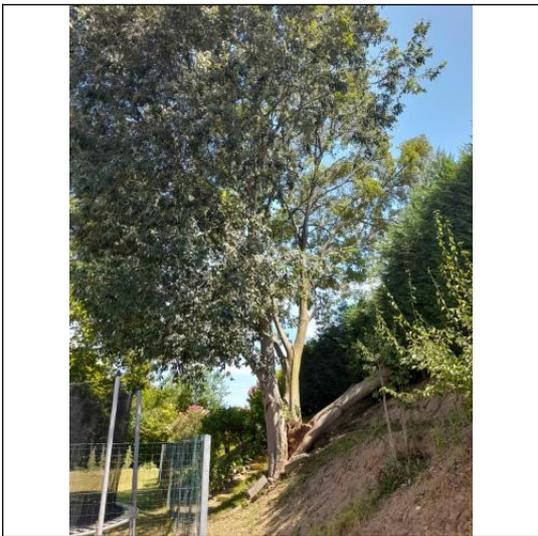
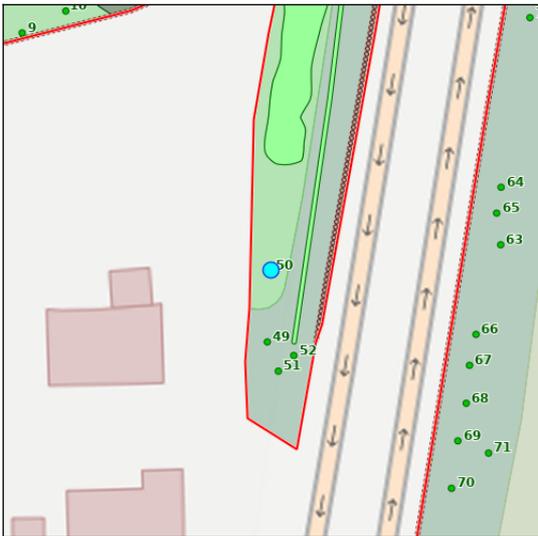
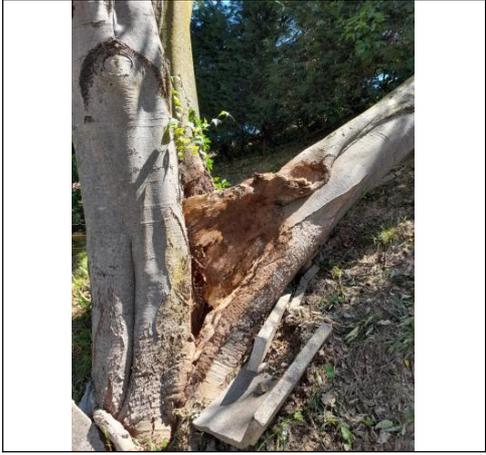
Tassonomia Celtis australis (Bagolaro)	
Sito di crescita	Fase fisiologica
Accessibilità	
Bersaglio	
Altezza 18,00 m	Ø chioma
Altezza castello	Ø tronco
Stato pianta Pianta viva	
Modalità età non rilevato	Età pianta calcolata
Data abbattimento	Data rimozione ceppaia
Note

Tipo	Primo controllo		
Altezza	18,00 m		
Note		Pianta con estesa carie al colletto la quale ne ha compromesso la stabilità facendo cadere uno dei tre grossi fusti sopra la carreggiata dell'uscita della tangenziale.	
Anomalie: (1) difetto minore, (2) difetto medio, (3) difetto grave			
Radici	Marciume (3), Radici strozzanti (2)		
Colletto	Cavitá (2)		
Tronco	fusto policormico (2), Carie (3)		
Iter			
#	Data esecuzione	Eseguito da	Stato VTA
1	05/07/2022 13:44:53	Michele Cabassa	In lavorazione
2	05/07/2022 13:45:11	Michele Cabassa	Richiesta validazione (Applicativo)
3	05/07/2022 13:45:11	Michele Cabassa	Validata

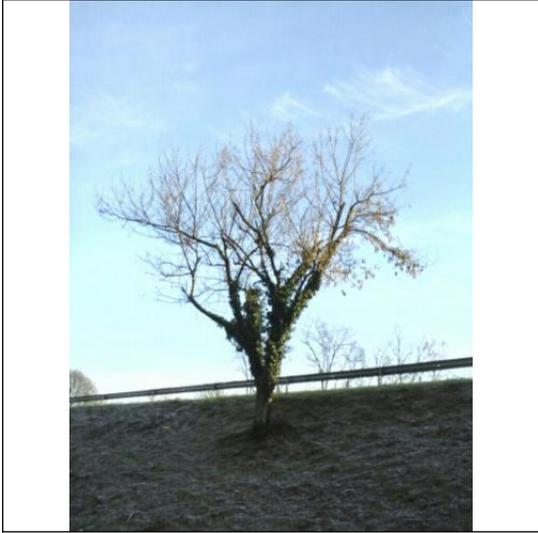
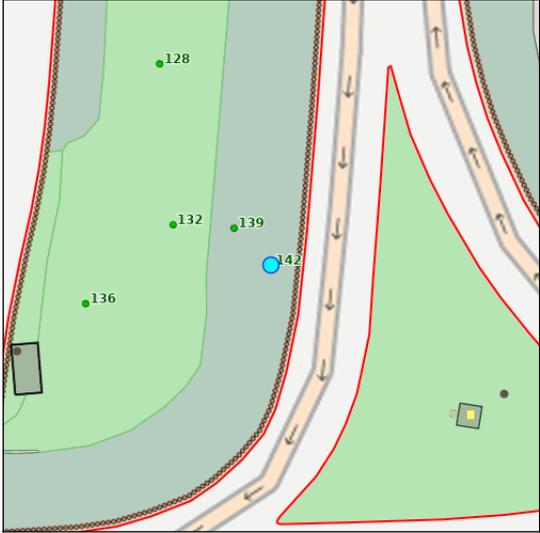
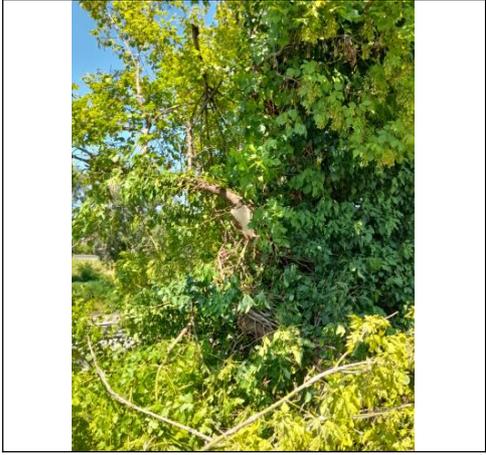
Nr. albero 142	Cartellino 9991462/9
Coordinate 723233,81 / 5032553,66	
Proprietà Area di proprietà

Tassonomia Acer negundo (Acero americano)	
Sito di crescita Prato o giardini	Fase fisiologica
Accessibilità	
Bersaglio	
Altezza 12,50 m	Ø chioma
Altezza castello	
Circ. tronco 95,82 cm	Ø tronco 30,50 cm
Stato pianta Pianta viva	
Modalità età non rilevato	Età pianta calcolata
Data abbattimento	Data rimozione ceppaia
Note

VTA - Data: 05/07/2022		CPC: D - Gravità estrema	
Rilevatore	Michele Cabassa

Tipo	Primo controllo		
Sito di crescita	Prato o giardini		
Altezza	12,50 m		
Ø tronco	30,50 cm		
Circ. tronco	96 cm		
Note	Pianta adiacente alla tangenziale. Una delle branche principali si è sbrancata cadendo sulla carreggiata dell'uscita della tangenziale.		
Anomalie: (1) difetto minore, (2) difetto medio, (3) difetto grave			
Conformazione	Sbilanciata		
Castello	Ferita (2)		
Branche	compromessa (1), Ferita (3), Rottura (3)		
Chioma	Asimmetria (2), Branche compromesse (1), Carie (1)		
Iter			
#	Data esecuzione	Eseguito da	Stato VTA
1	05/07/2022 14:39:13	Michele Cabassa	In lavorazione
2	05/07/2022 14:39:44	Michele Cabassa	Richiesta validazione (Applicativo)
3	05/07/2022 14:39:44	Michele Cabassa	Validata
